# REPORTE FOTOGRÁFICO - Sistema de Obras Civiles / Seguridad Exterior

Nombre de la Estacion: PACARAOS  
Nombre de Localidad: PACARAOS  
Fecha: 09/05/2026 - 09/05/2026  
Direccion: CP PACARAOS  
ID site: LI5144  
CRQ: CRQ000000064334

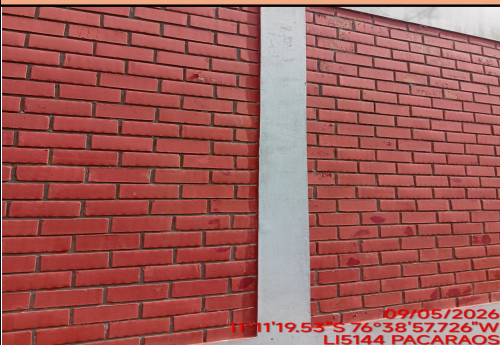
### ANTES

## REVISION DEL ESTADO DE COLUMNAS Y VIGAS

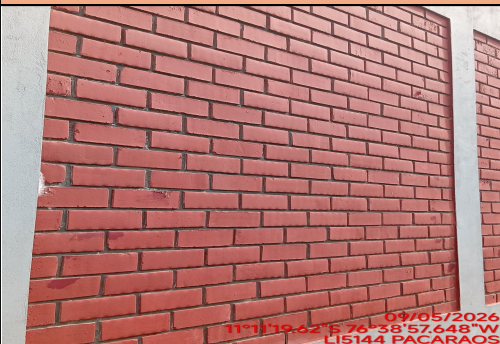
### ANTES

## REVISION DEL ESTADO DEL CERCO PERIMETRICO

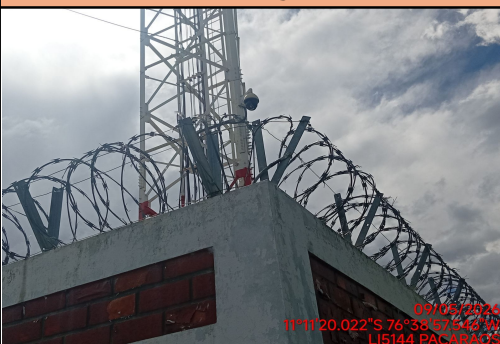
### ANTES

## REVISION DEL ESTADO DE LA CONCERTINA
