# REPORTE FOTOGRÁFICO - Sistema de Obras Civiles / Seguridad Exterior

**Nombre de la Estacion:** REP\_OYON  
**Nombre de Localidad:** OYON  
**Fecha:** 09/05/2026 - 09/05/2026  
**Direccion:** CAM. PEATONAL S/N, EXTENSION DE PROP. DE LA COM. CAMPESINA DE OYON  
**ID site:** LI8913  
**CRQ:** CRQ000000064346

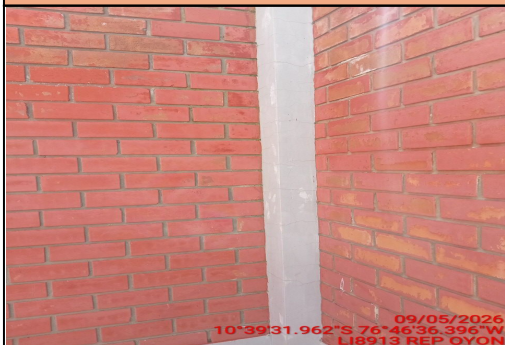
### ANTES

## REVISION DEL ESTADO DE COLUMNAS Y VIGAS

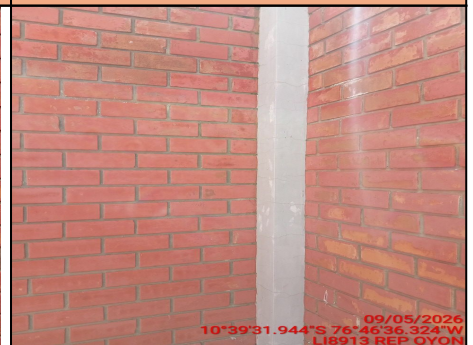
### DESPUES

| CHECKLIST - OBRA CIVIL | | |
|---|---|---|
| Estructura | OK | Verificar el estado de la estructura en general |

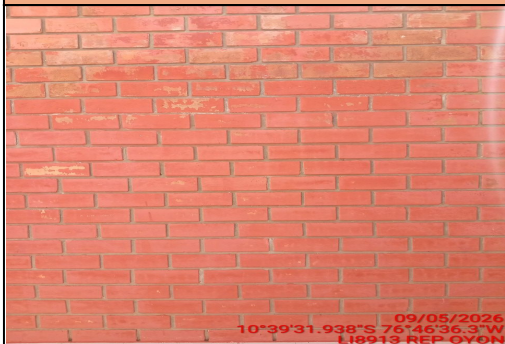
### ANTES

## REVISION DEL ESTADO DEL CERCO PERIMETRICO

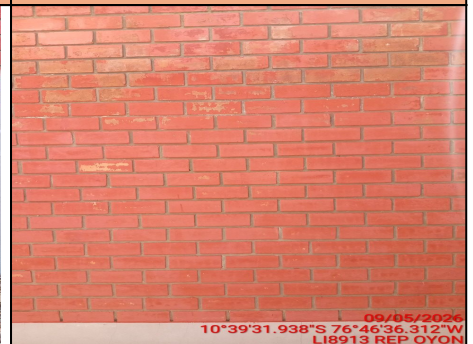
### DESPUES

| CHECKLIST - OBRA CIVIL | | |
|---|---|---|
| Estado de Puertas y paredes | OK | Verificar el estado de puertas, paredes y cerraduras |

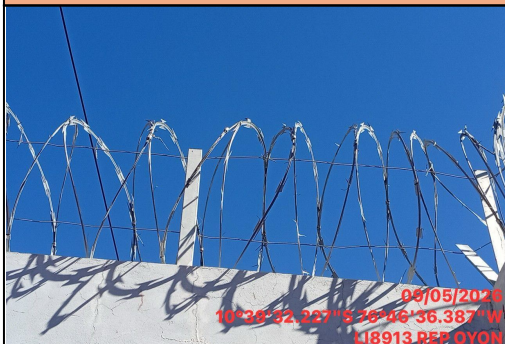
### ANTES

## REVISION DEL ESTADO DE LA CONCERTINA

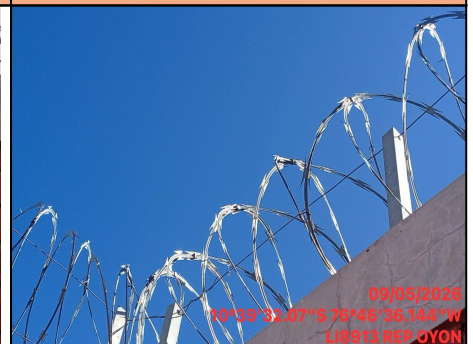
### DESPUES

| CHECKLIST - OBRA CIVIL | | |
|---|---|---|
| Concertina | OK | Verificar el estado de la concertina |
