## REPORTE FOTOGRÁFICO - SUPERVISION

**Nombre de la Estacion:** TUPAC AMARU  
**Nombre de Localidad:** HUARAL  
**Fecha:** 11/05/2026 - 11/05/2026  
**Direccion:** CL JORGE CHAVEZ MZ M LT 15  
**ID site:** LI4940  
**CRQ:** CRQ000000065127

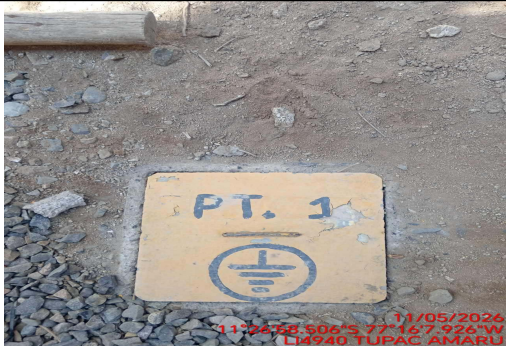
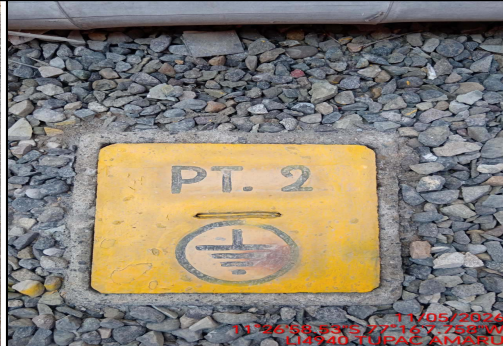
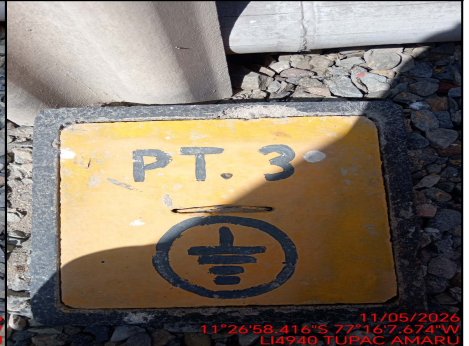
### TAPAS STAP: PINTADO DE TAPAS SEGUN PLANO SPAT

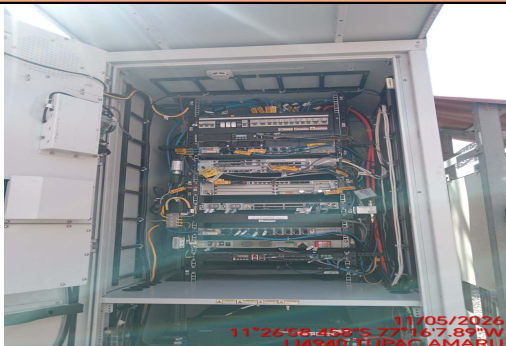
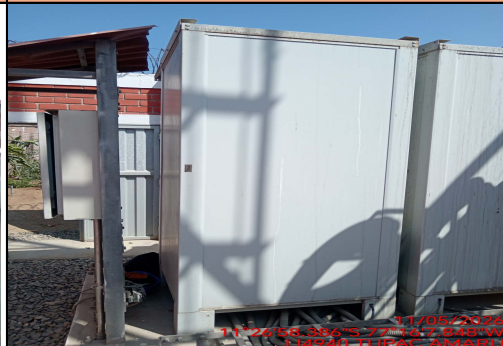
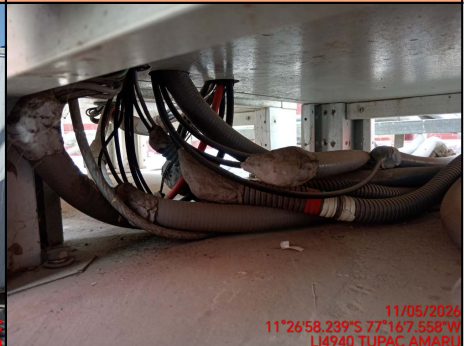
### LIMPIEZA GABINETE: LIMPIEZA DENTRO, PARTE POSTERIOR, PARTE BAJA Y ENTRE LOS GABINETES

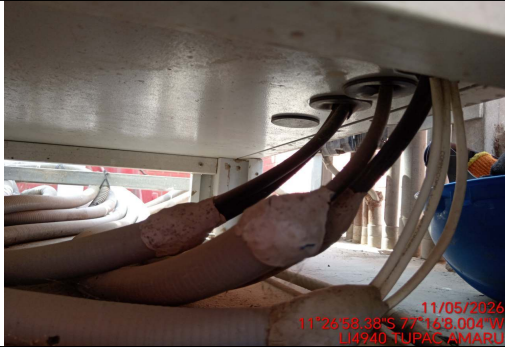
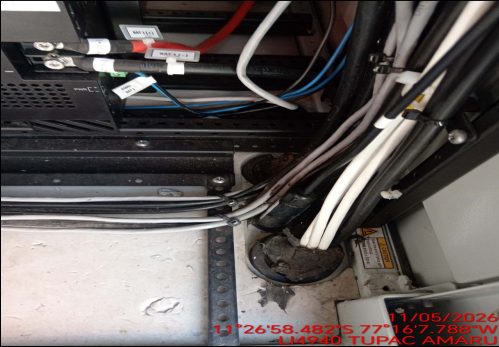
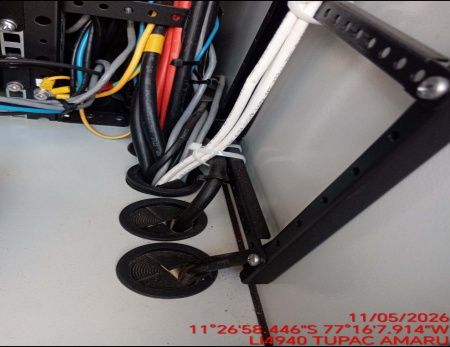
| SELLADO: SELLADO DE EQUIPOS Y DUCTOS POR DONDE INGRESAN LOS CABLES AL GABINETE (CON SIKAFLEX) | | |

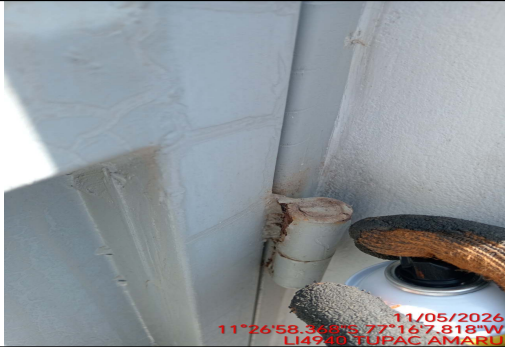
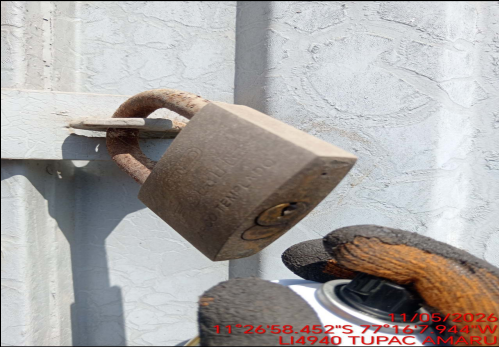
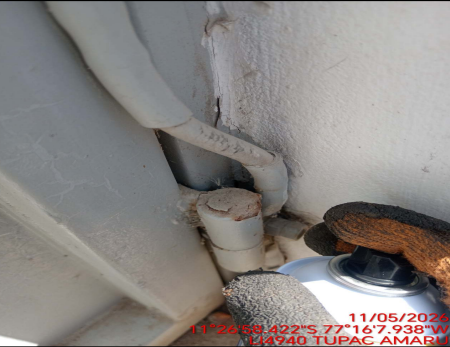
| SELLADO: SELLADO DE EQUIPOS Y DUCTOS POR DONDE INGRESAN LOS CABLES AL GABINETE (CON SIKAFLEX) | | |
|---|---|---|
| ACEITADO: ACEITADO DE PUERTAS Y CANDADOS | | |

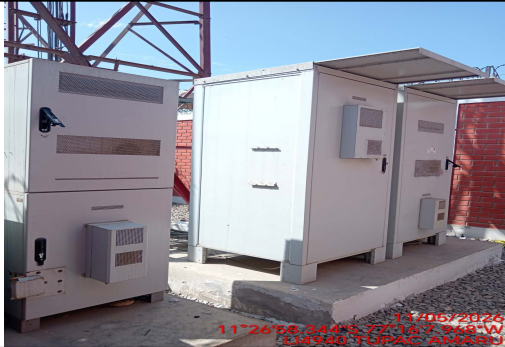
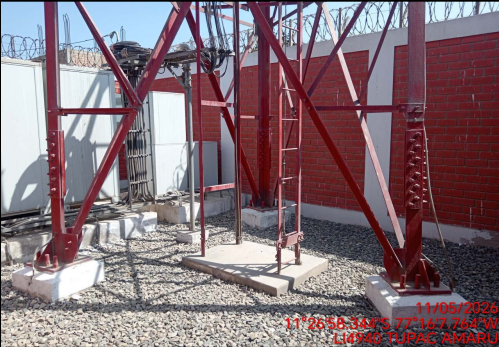
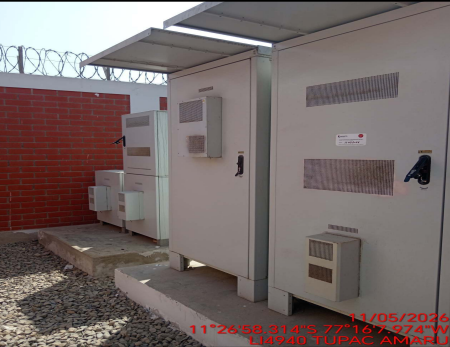
| SELLADO: SELLADO DE EQUIPOS Y DUCTOS POR DONDE INGRESAN LOS CABLES AL GABINETE (CON SIKAFLEX) | | |
|---|---|---|
| LIMPIEZA INTERIOR: LIMPIEZA INTERIOR DEL SITE / DESMALEZADO | | |

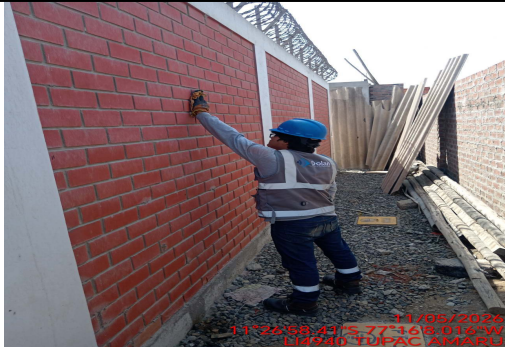
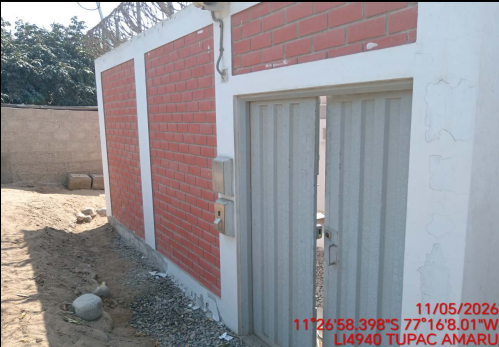
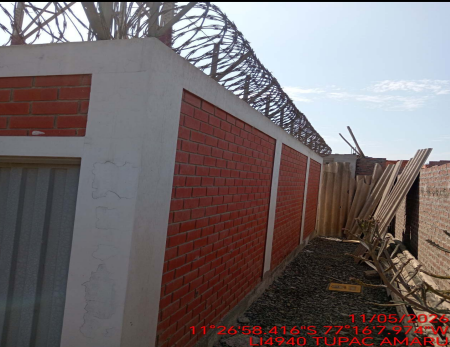
| SELLADO: SELLADO DE EQUIPOS Y DUCTOS POR DONDE INGRESAN LOS CABLES AL GABINETE (CON SIKAFLEX) | | |
|---|---|---|
| LIMPIEZA EXTERIOR: LIMPIEZA EXTERIOR DEL SITE / DESMALEZADO | | |

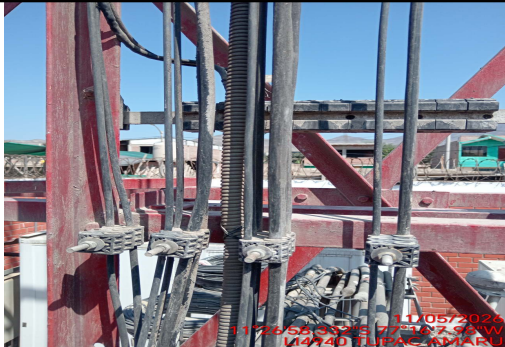
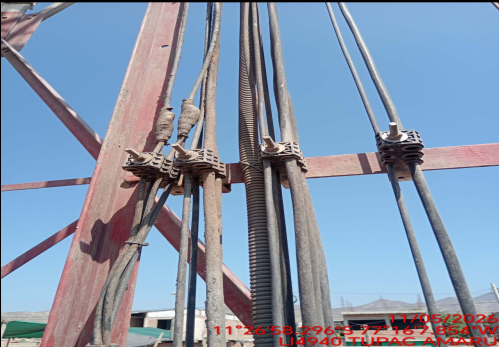
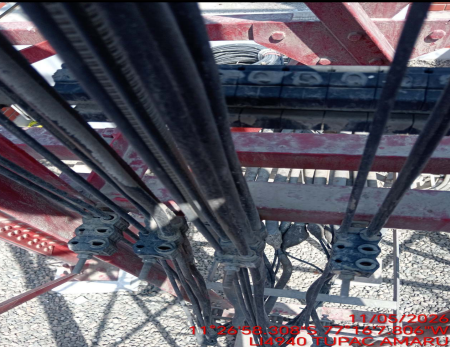
| SELLADO: SELLADO DE EQUIPOS Y DUCTOS POR DONDE INGRESAN LOS CABLES AL GABINETE (CON SIKAFLEX) | | |
|---|---|---|
| CLAMPS: REVISION DE CLAMPS EN CABLES IF, FO Y ENERGIZADO DE RRU's | | |

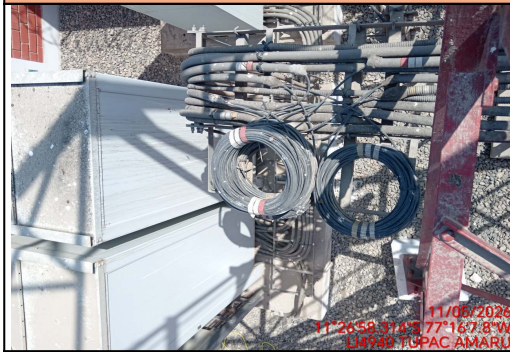
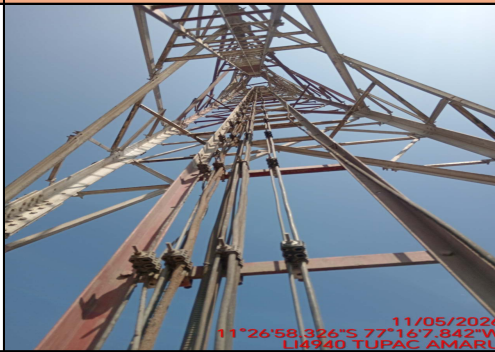
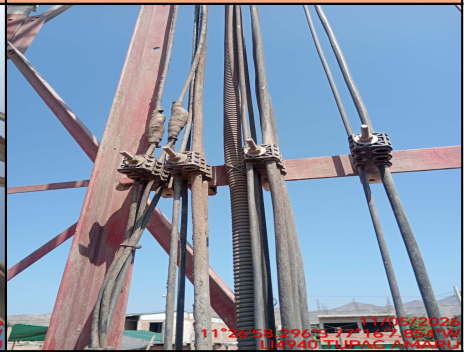
# GROUNDING KIT: REVISION DE ATERRAMIENTO DE CABLES IF, FO Y ENERGIZADO DE RRUs

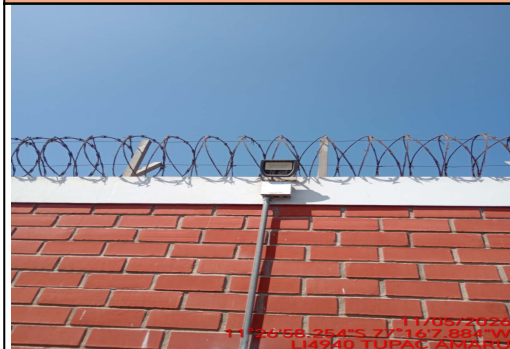
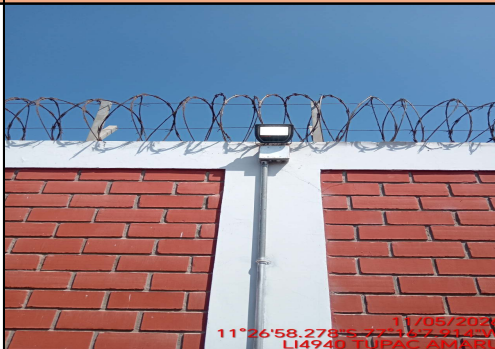
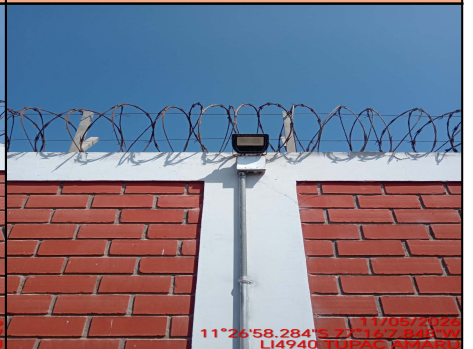
## REVISION DEL ESTADO DE LUMINARIA DE EMERGENCIA (LUMINARIA ENCENDIDA Y APAGADA)

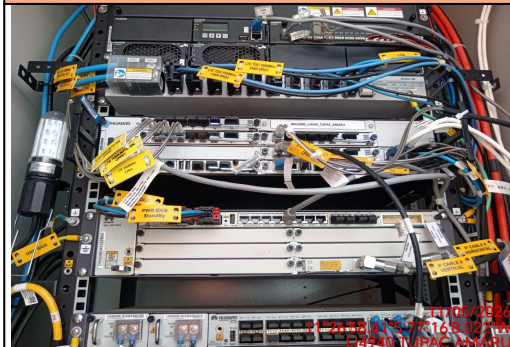
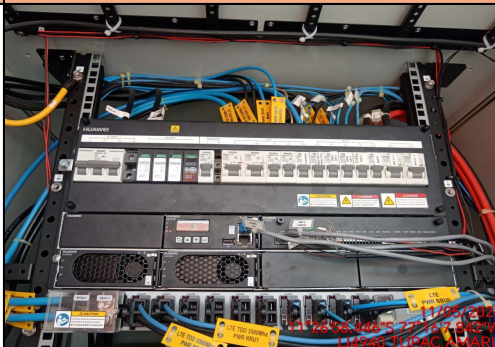
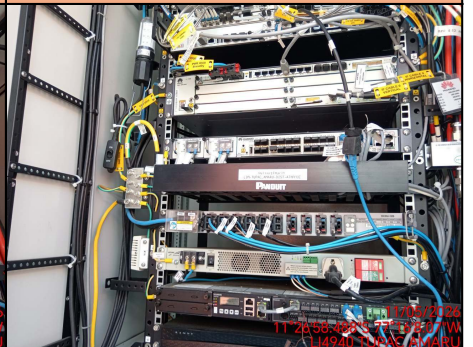
## ETIQUETADO DE DATOS, POWER, TIERRA DE IDU Y TIERRA DE BBU CORRECTAMENTE ETIQUETADOS

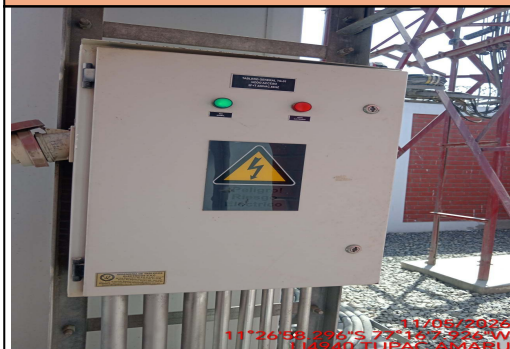
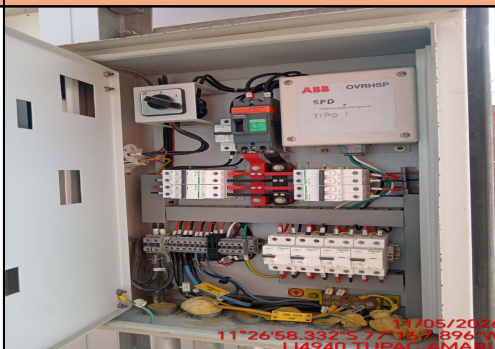
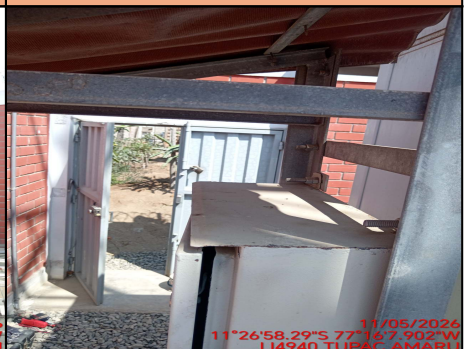
## TABLERO PRONATEL: REVISION DEL ESTADO FISICO DE TABLERO (CORROSION / OXIDO)

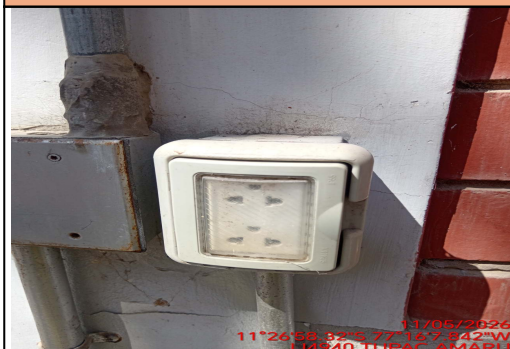
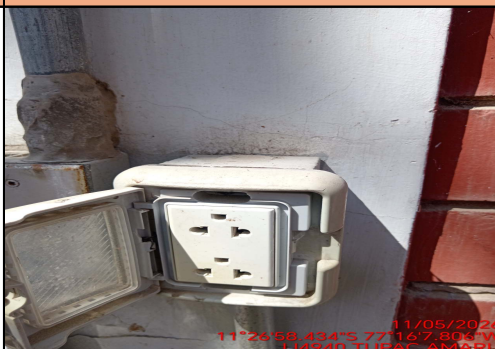
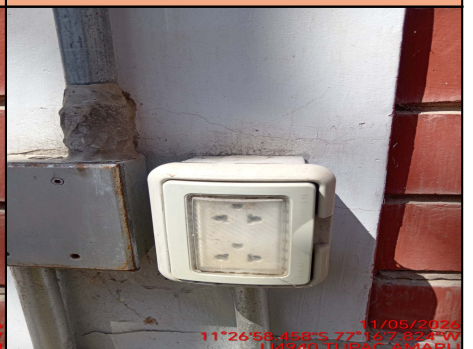
## TOMACORRIENTES: REVISION DEL ESTADO FISICO DE TOMACORRIENTES

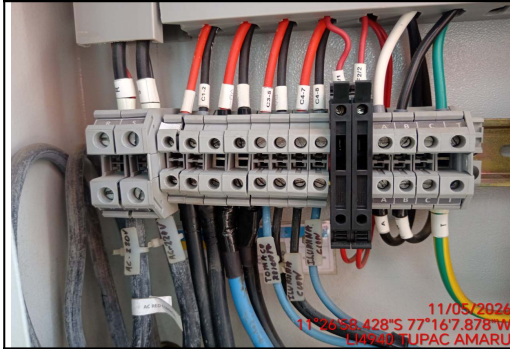
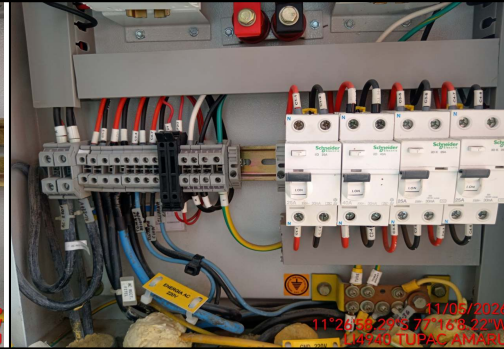
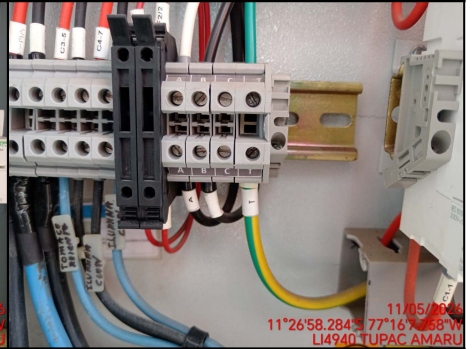
## BORNERAS: DETECCION DE TERMINALES DE CABLES EN TABLERO GENERAL SIN BORNERA

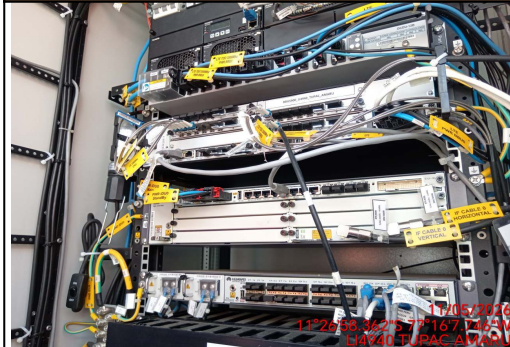
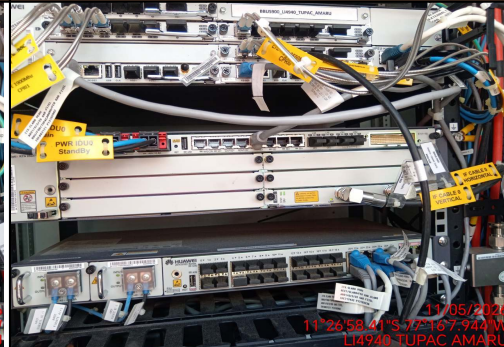
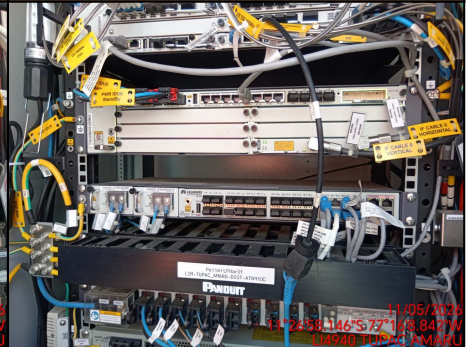
## CONECTORES: DETECCION DE CONECTORES FI EN IDU SIN PROTECCION DE MANGA TERMOCONTRAIBLE
