## REPORTE FOTOGRÁFICO - SUPERVISION

**Nombre de la Estacion:** COCHAHUASI  
**Nombre de Localidad:** SAN VICENTE DE CAÑETE  
**Fecha:** 05/05/2026 - 05/05/2026  
**Dirección:** CA PANAMERICANA SUR CON CL LAS BEGONIAS  
**ID site:** LI4491  
**CRQ:** CRQ000000062723

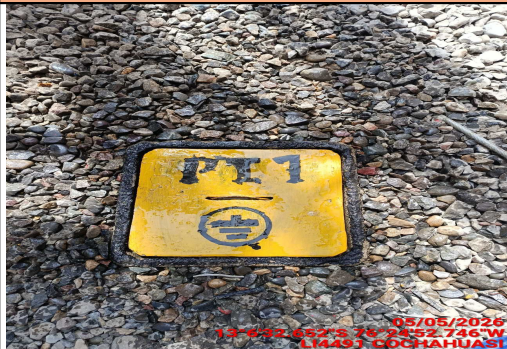
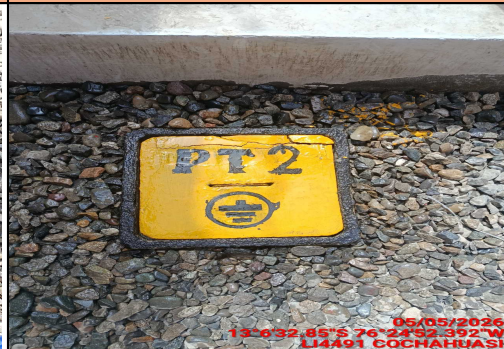
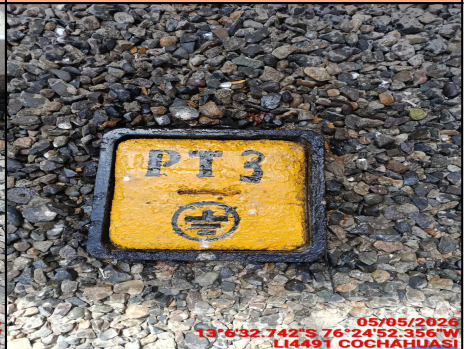
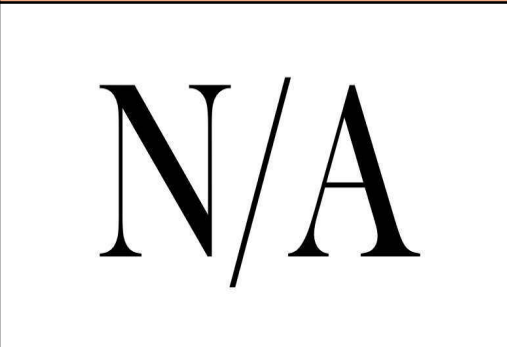
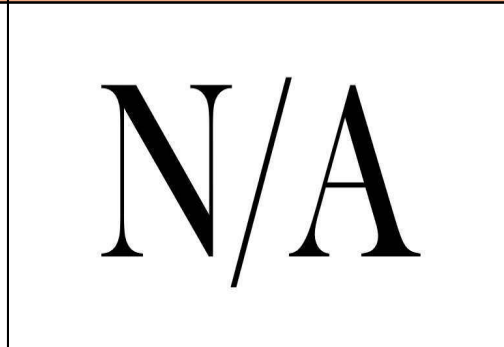
### TAPAS STAP: PINTADO DE TAPAS SEGUN PLANO SPAT

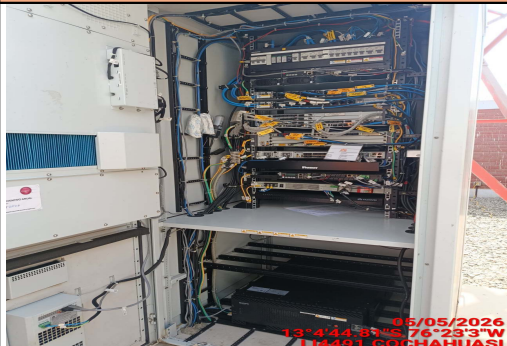
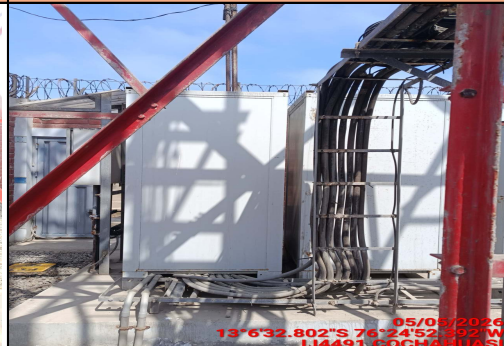
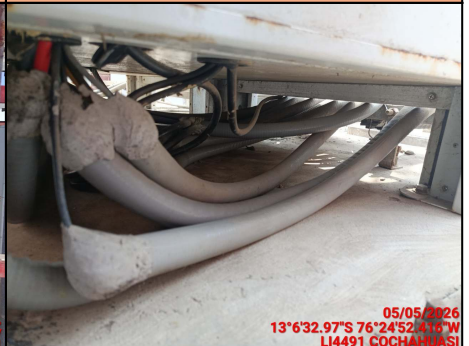
### LIMPIEZA GABINETE: LIMPIEZA DENTRO, PARTE POSTERIOR, PARTE BAJA Y ENTRE LOS GABINETES

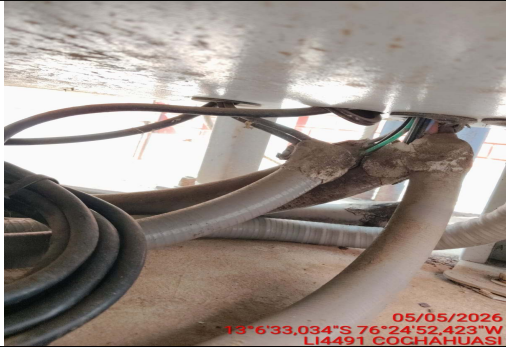
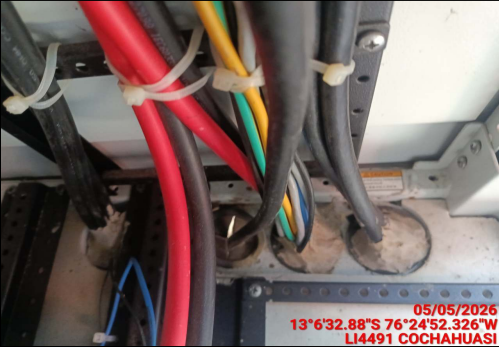
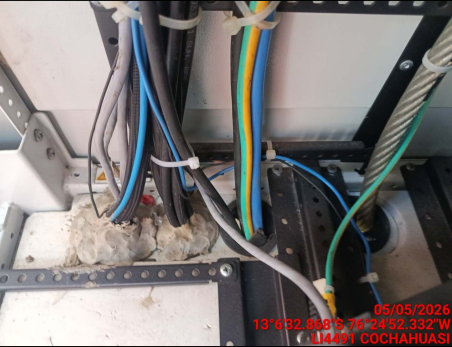
| SELLADO: SELLADO DE EQUIPOS Y DUCTOS POR DONDE INGRESAN LOS CABLES AL GABINETE (CON SIKAFLEX) | | |

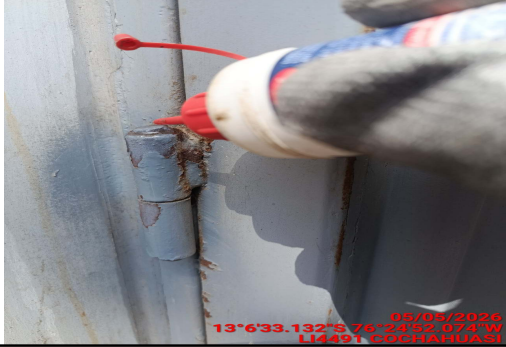
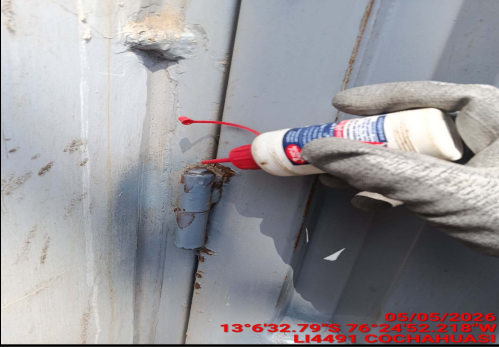
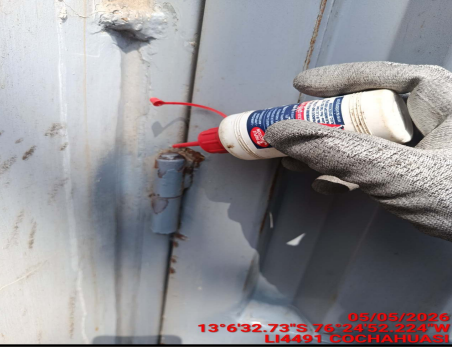
| SELLADO: SELLADO DE EQUIPOS Y DUCTOS POR DONDE INGRESAN LOS CABLES AL GABINETE (CON SIKAFLEX) | | |
|---|---|---|
| ACEITADO: ACEITADO DE PUERTAS Y CANDADOS | | |

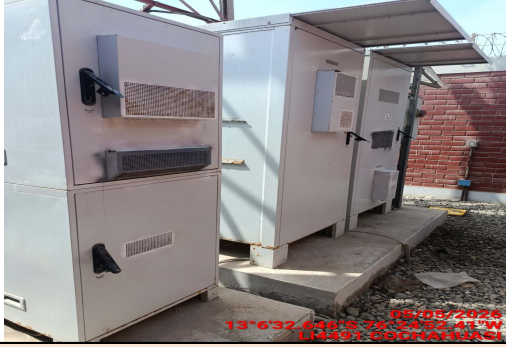
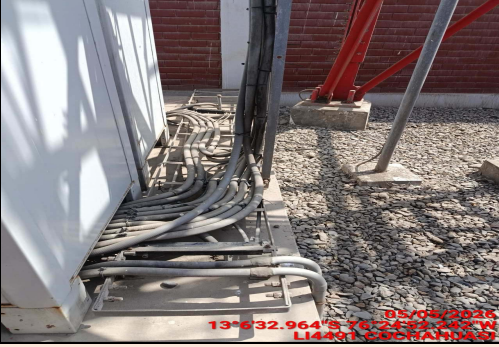
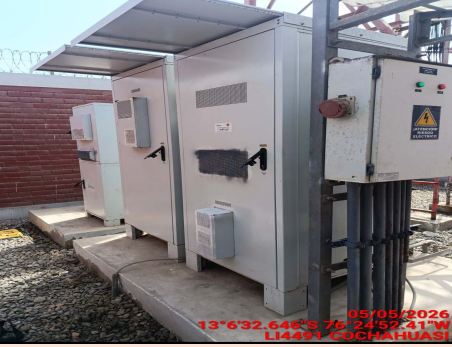
| SELLADO: SELLADO DE EQUIPOS Y DUCTOS POR DONDE INGRESAN LOS CABLES AL GABINETE (CON SIKAFLEX) | | |
|---|---|---|
| LIMPIEZA INTERIOR: LIMPIEZA INTERIOR DEL SITE / DESMALEZADO | | |

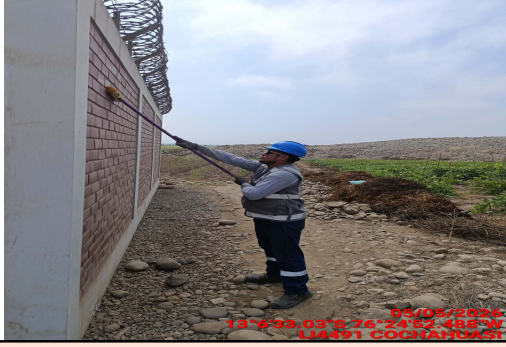
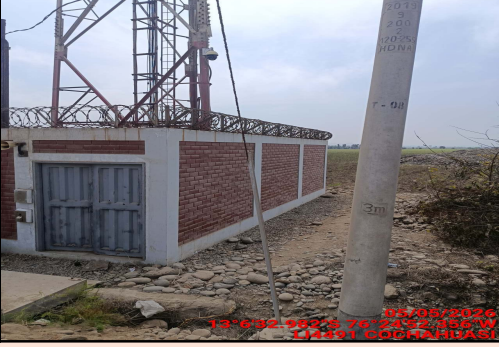
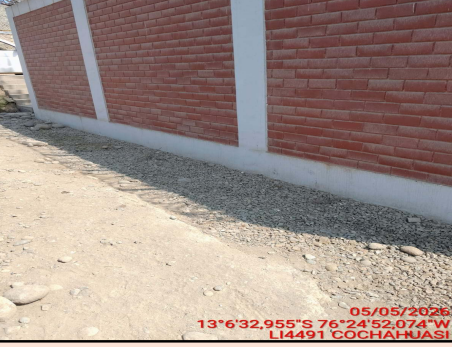
| SELLADO: SELLADO DE EQUIPOS Y DUCTOS POR DONDE INGRESAN LOS CABLES AL GABINETE (CON SIKAFLEX) | | |
|---|---|---|
| LIMPIEZA EXTERIOR: LIMPIEZA EXTERIOR DEL SITE / DESMALEZADO | | |

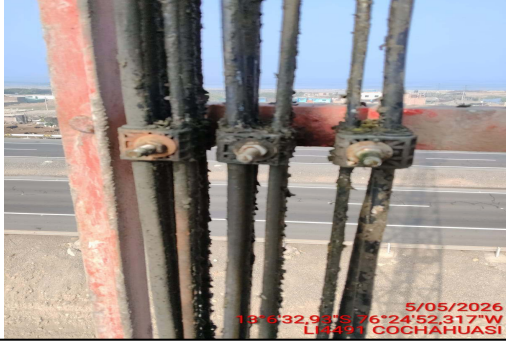
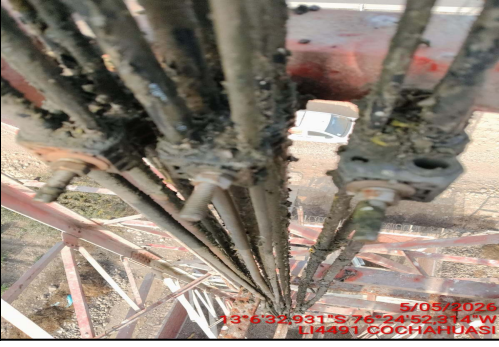
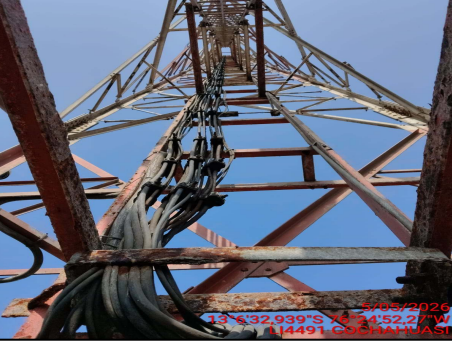
| SELLADO: SELLADO DE EQUIPOS Y DUCTOS POR DONDE INGRESAN LOS CABLES AL GABINETE (CON SIKAFLEX) | | |
|---|---|---|
| CLAMPS: REVISION DE CLAMPS EN CABLES IF, FO Y ENERGIZADO DE RRUs | | |

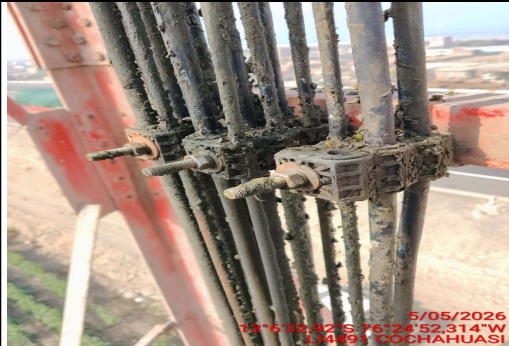
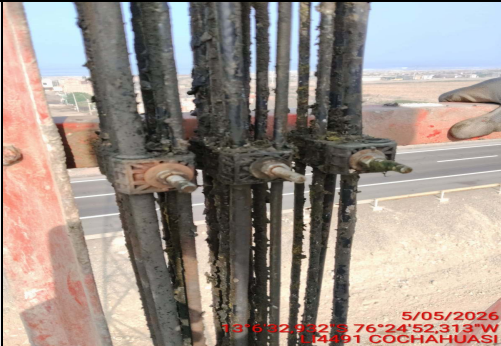
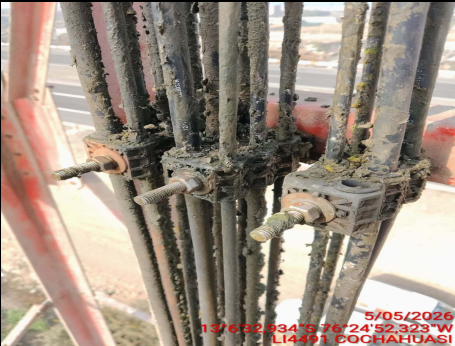
**GROUNDING KIT: REVISION DE ATERRAMIENTO DE CABLES IF, FO Y ENERGIZADO DE RRU's**

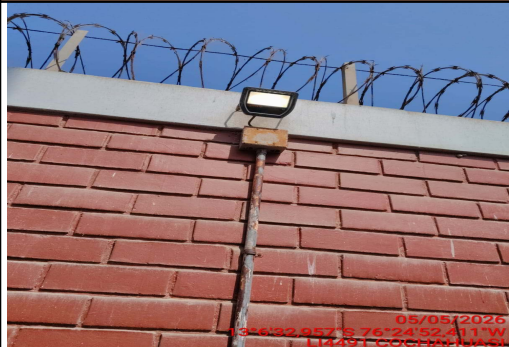
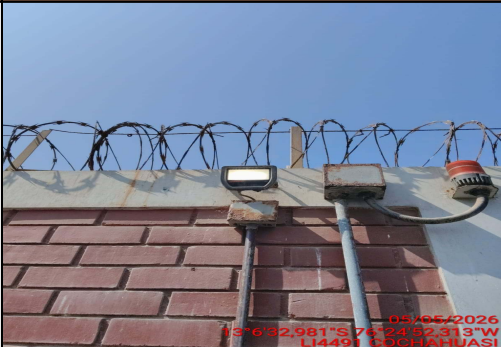
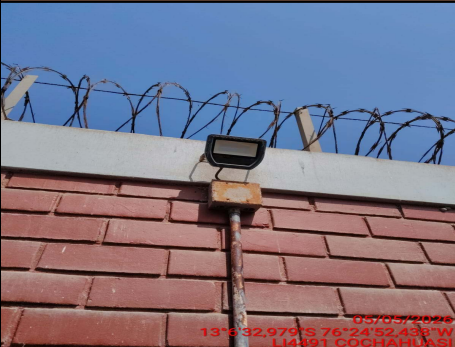
**REVISION DEL ESTADO DE LUMINARIA DE EMERGENCIA (LUMINARIA ENCENDIDA Y APAGADA)**

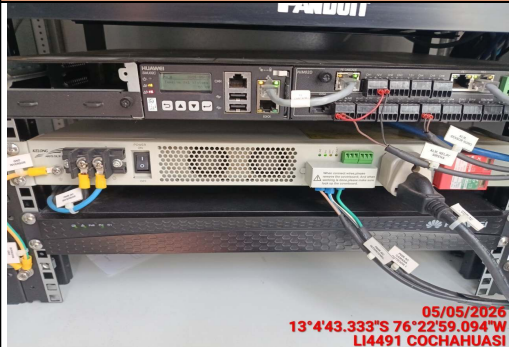
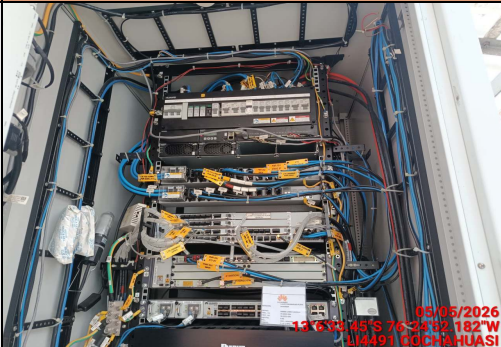
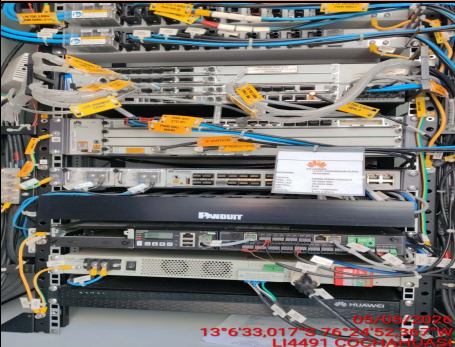
**ETIQUETADO DE DATOS, POWER, TIERRA DE IDU Y TIERRA DE BBU CORRECTAMENTE ETIQUETADOS**

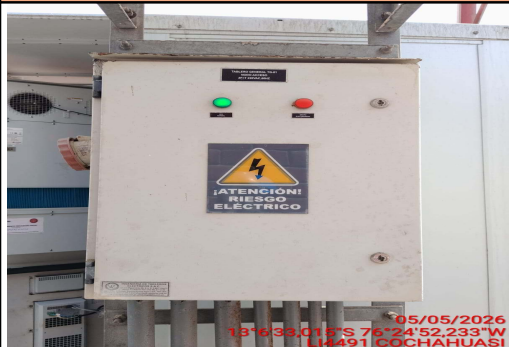
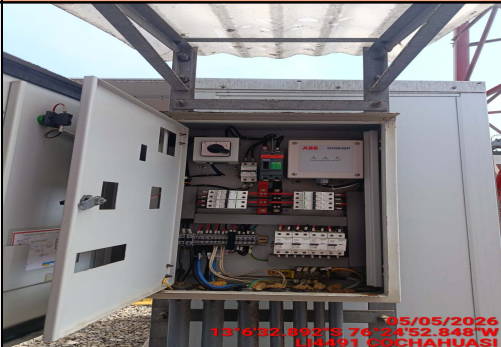
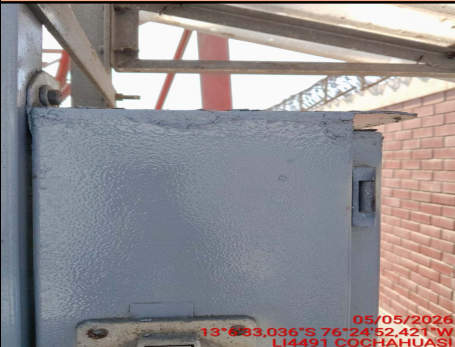
**TABLERO PRONATEL: REVISION DEL ESTADO FISICO DE TABLERO (CORROSION / OXIDO)**

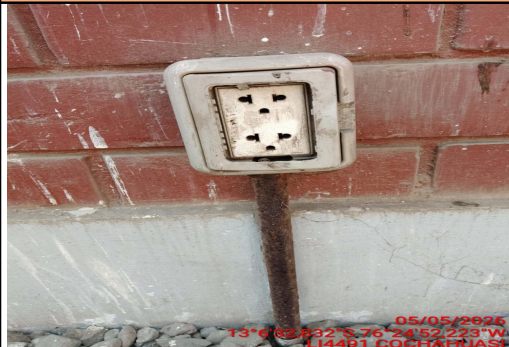
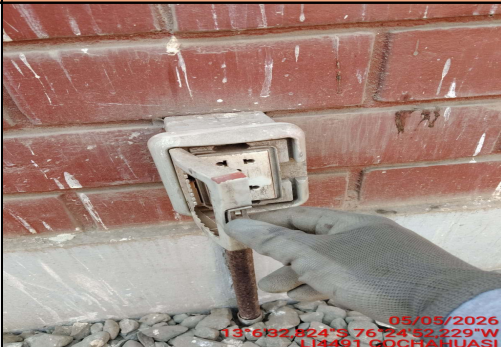
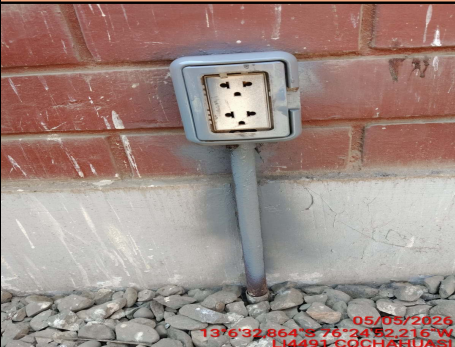
**TOMACORRIENTES: REVISION DEL ESTADO FISICO DE TOMACORRIENTES**

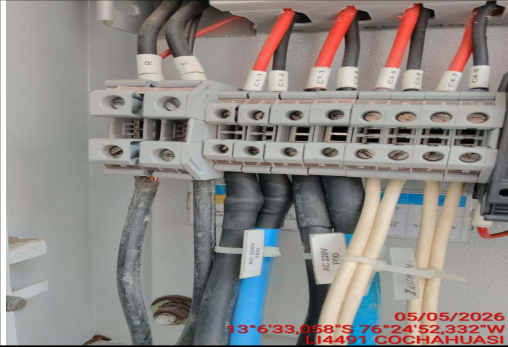
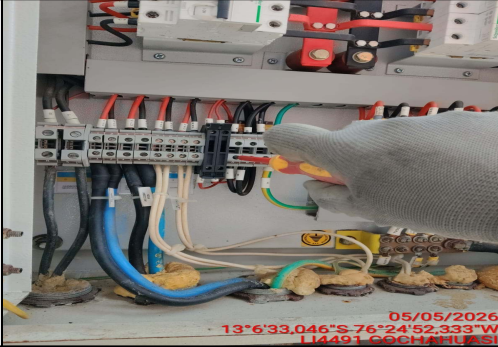
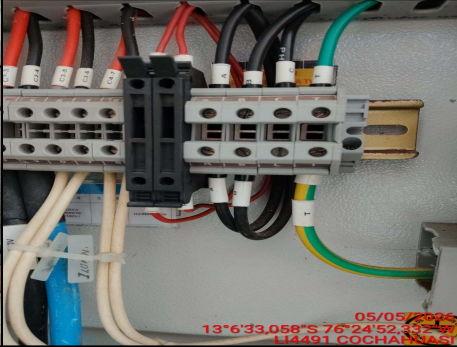
**BORNERAS: DETECCION DE TERMINALES DE CABLES EN TABLERO GENERAL SIN BORNERA**

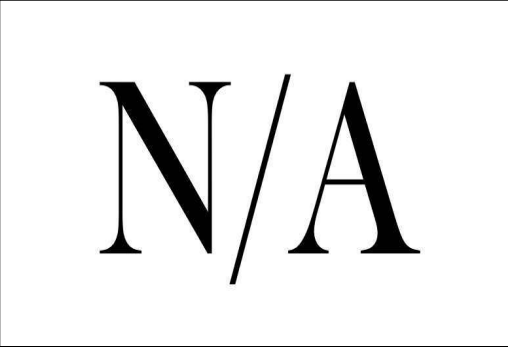
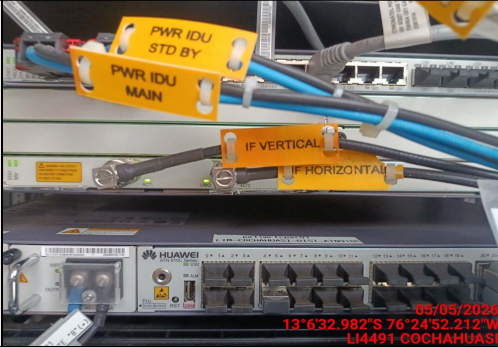
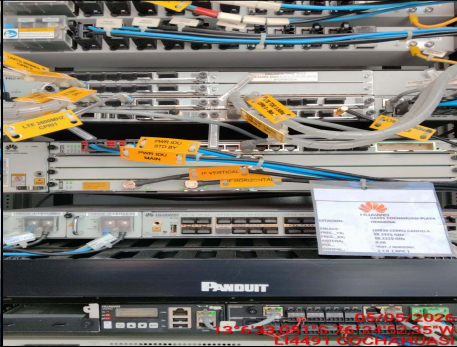
**CONECTORES: DETECCION DE CONECTORES FI EN IDU SIN PROTECCION DE MANGA TERMOCONTRAIBLE**
