## REPORTE FOTOGRÁFICO - SUPERVISION

**Nombre de la Estacion:** CATAPALLA\_LURIN  
**Nombre de Localidad:** LUNAHUANA  
**Fecha:** 11/05/2026 - 11/05/2026  
**Direccion:** CERRO SAN PEDRO ANEXO CATAPALLA  
**ID site:** LI0926  
**CRQ:** CRQ000000066713

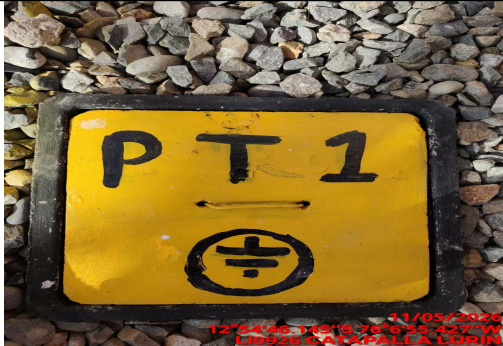
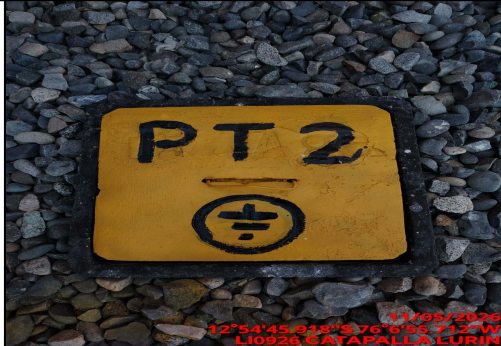
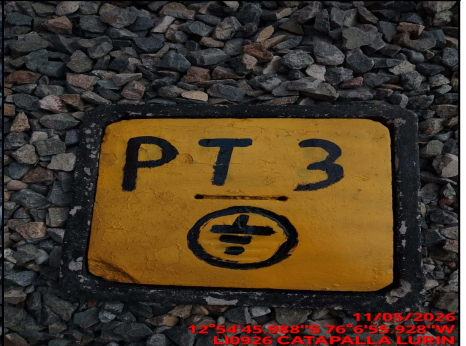
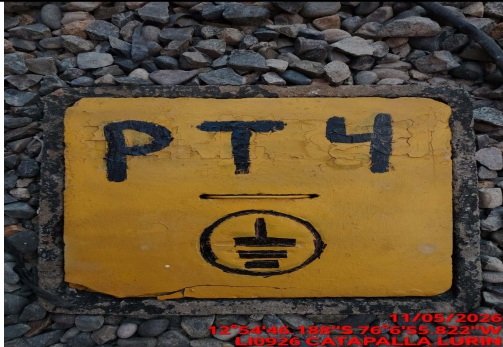
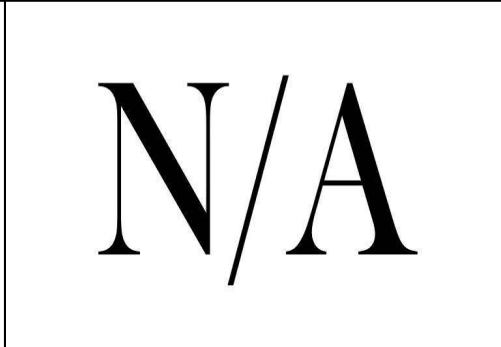
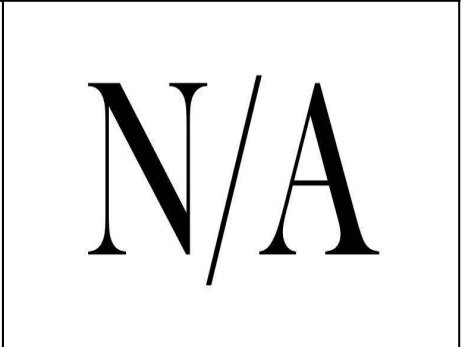
### TAPAS STAP: PINTADO DE TAPAS SEGUN PLANO SPAT

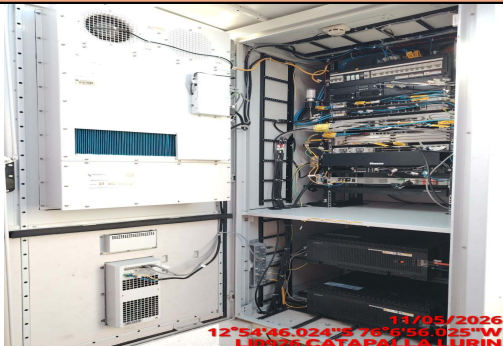
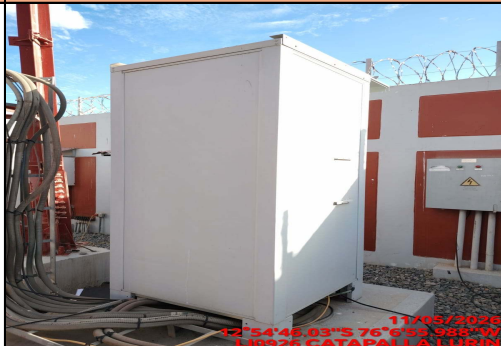
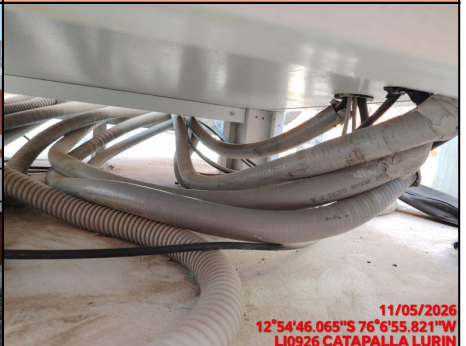
### LIMPIEZA GABINETE: LIMPIEZA DENTRO, PARTE POSTERIOR, PARTE BAJA Y ENTRE LOS GABINETES

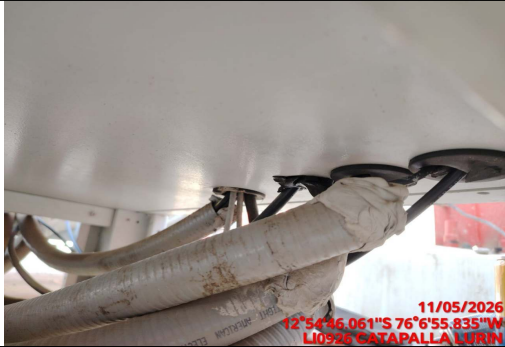
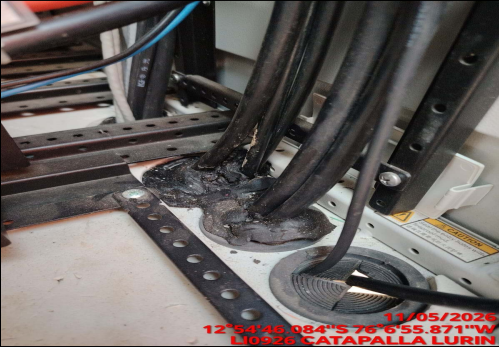
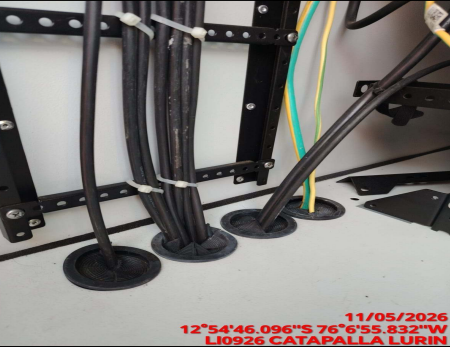
| SELLADO: SELLADO DE EQUIPOS Y DUCTOS POR DONDE INGRESAN LOS CABLES AL GABINETE (CON SIKAFLEX) | | |

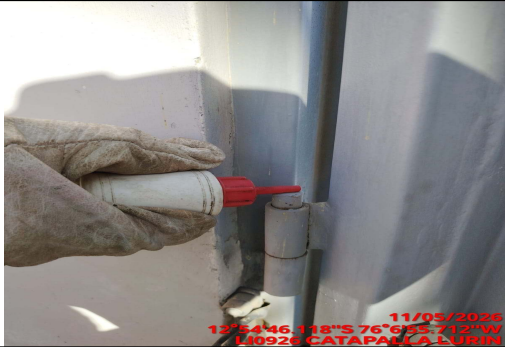
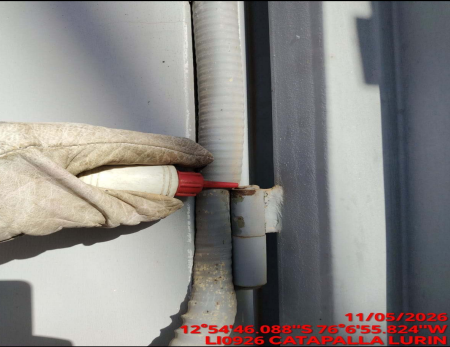
| SELLADO: SELLADO DE EQUIPOS Y DUCTOS POR DONDE INGRESAN LOS CABLES AL GABINETE (CON SIKAFLEX) | | |
|---|---|---|
| ACEITADO: ACEITADO DE PUERTAS Y CANDADOS | | |

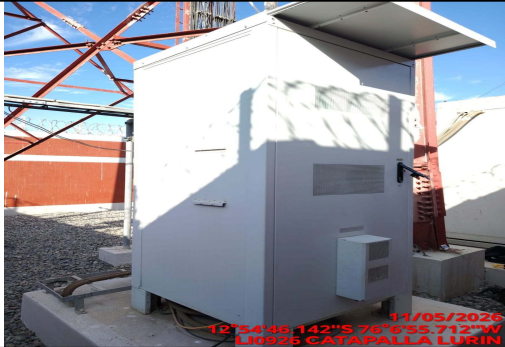
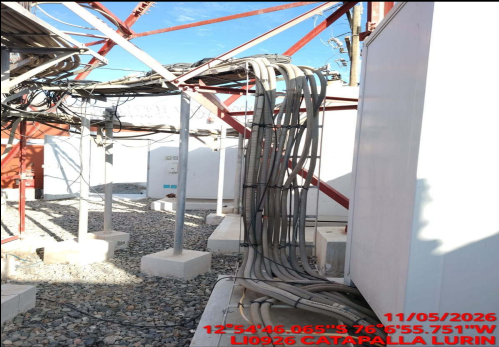
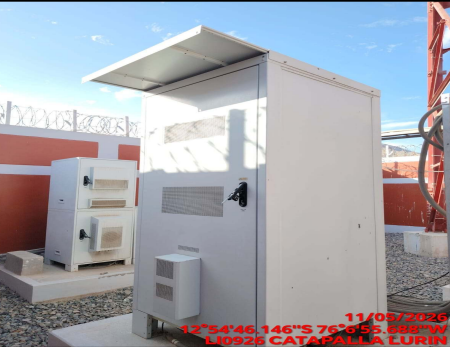
| SELLADO: SELLADO DE EQUIPOS Y DUCTOS POR DONDE INGRESAN LOS CABLES AL GABINETE (CON SIKAFLEX) | | |
|---|---|---|
| LIMPIEZA INTERIOR: LIMPIEZA INTERIOR DEL SITE / DESMALEZADO | | |

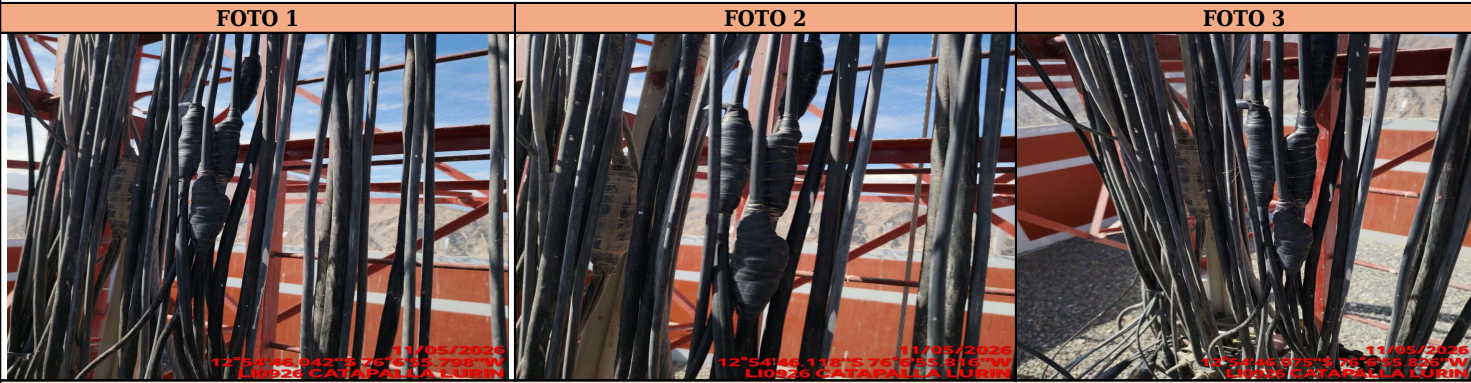
GROUNDING KIT: REVISION DE ATERRAMIENTO DE CABLES IF, FO Y ENERGIZADO DE RRUs

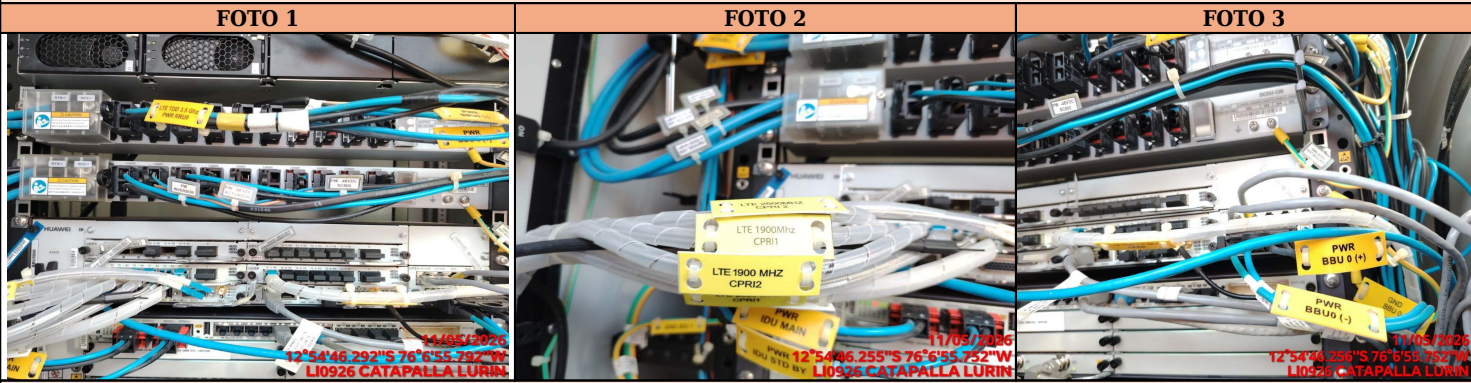
ETIQUETADO DE DATOS, POWER, TIERRA DE IDU Y TIERRA DE BBU CORRECTAMENTE ETIQUETADOS

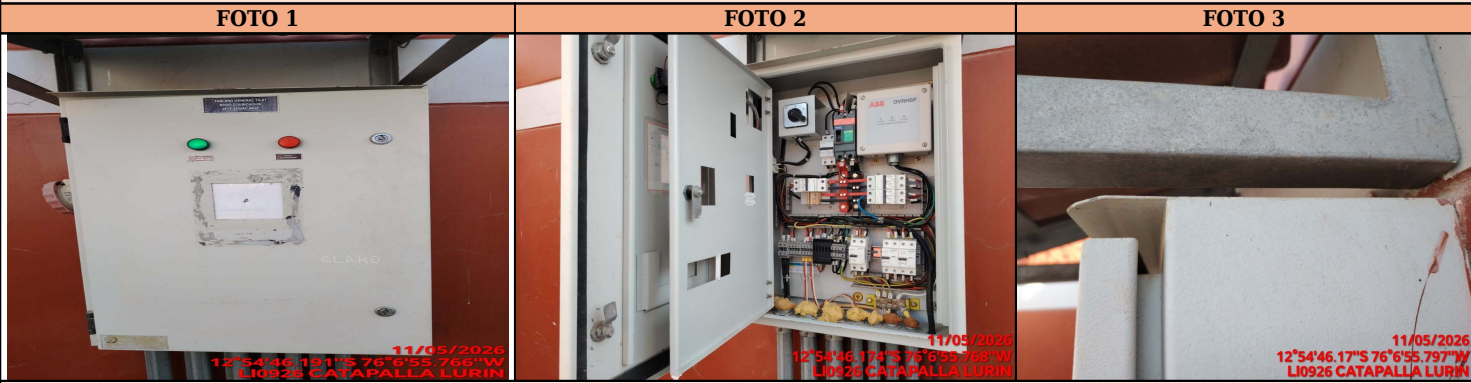
TABLERO PRONATEL: REVISION DEL ESTADO FISICO DE TABLERO (CORROSION / OXIDO)

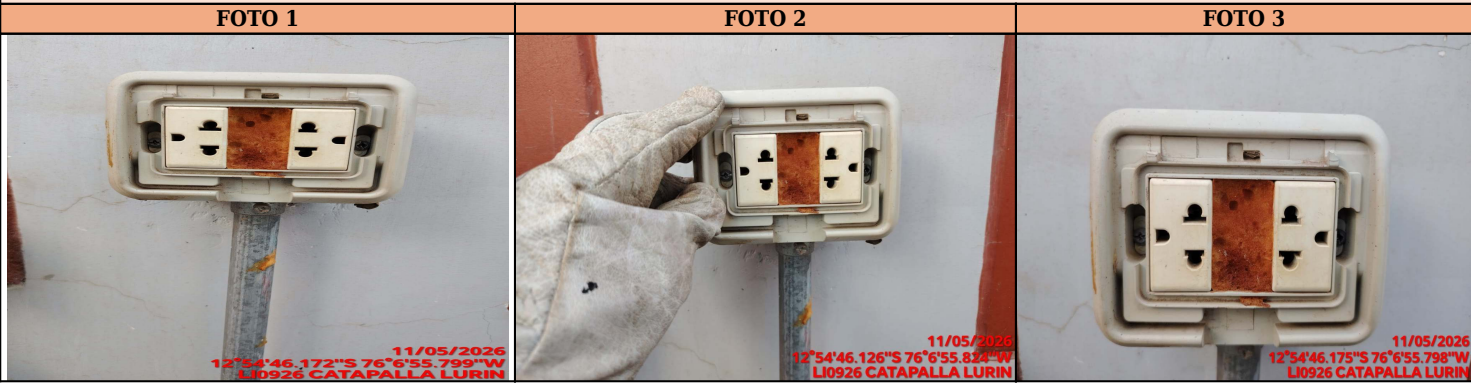
TOMACORRIENTES: REVISION DEL ESTADO FISICO DE TOMACORRIENTES

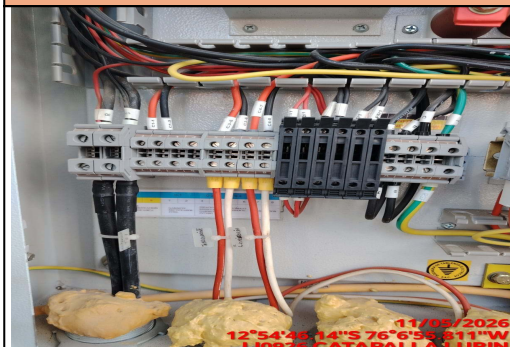
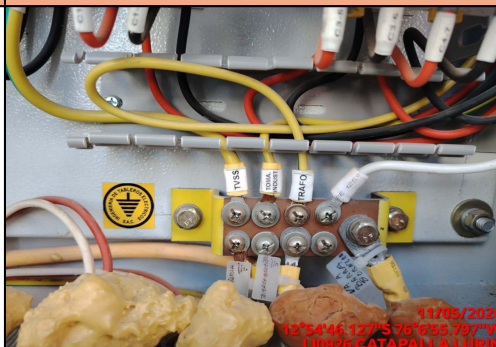
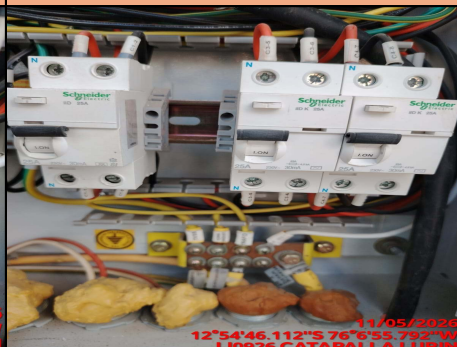
**BORNERAS: DETECCION DE TERMINALES DE CABLES EN TABLERO GENERAL SIN BORNERA**

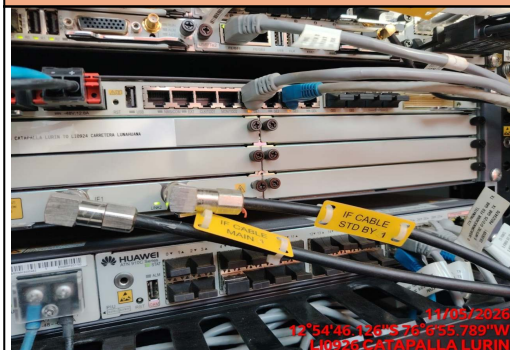
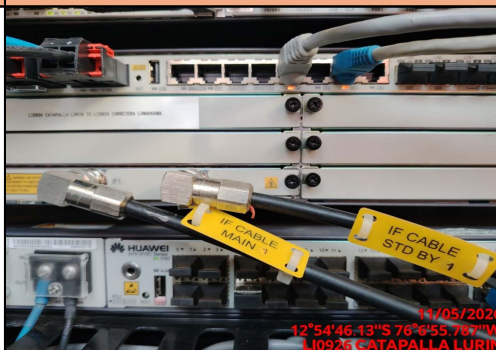
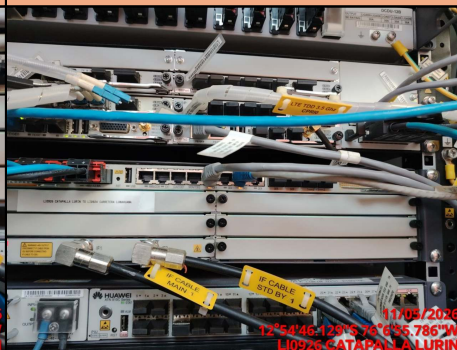
**CONECTORES: DETECCION DE CONECTORES FI EN IDU SIN PROTECCION DE MANGA TERMOCONTRAIBLE**
