## REPORTE FOTOGRÁFICO - Sistema de Obras Civiles / Seguridad Exterior

**Nombre de la Estacion:** CATAPALLA\_LURIN  
**Nombre de Localidad:** LUNAHUANA  
**Fecha:** 11/05/2026 - 11/05/2026  
**Direccion:** CERRO SAN PEDRO ANEXO CATAPALLA  
**ID site:** LI0926  
**CRQ:** CRQ000000066713

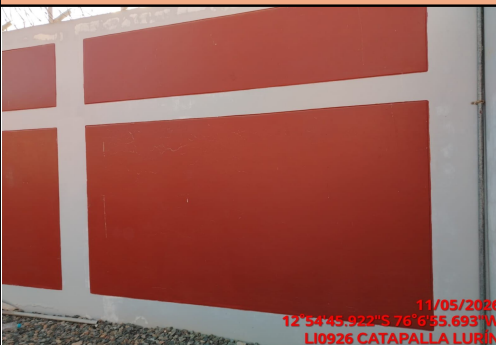
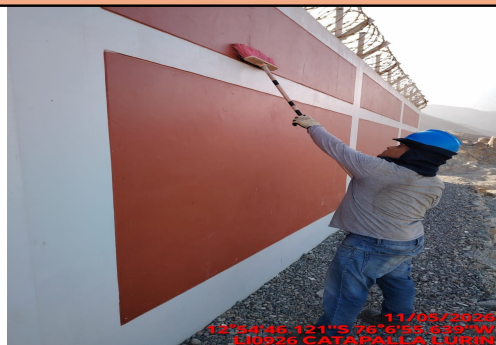
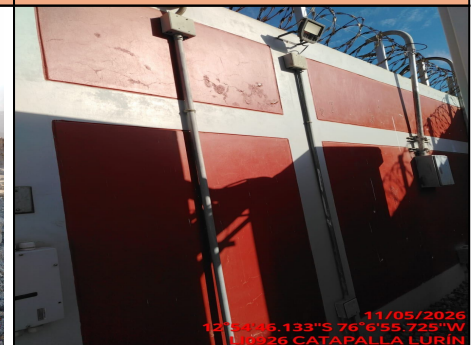
### REVISION DEL ESTADO DE COLUMNAS Y VIGAS

| CHECKLIST - OBRA CIVIL | | |
|---|---|---|
| Estructura | OK | Verificar el estado de la estructura en general |

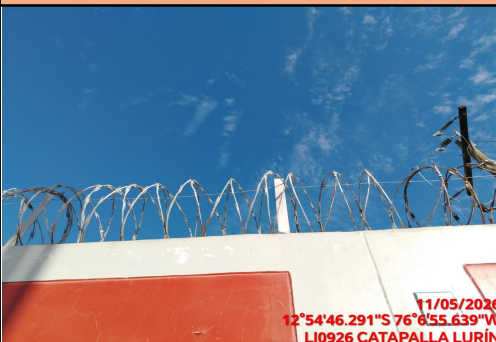
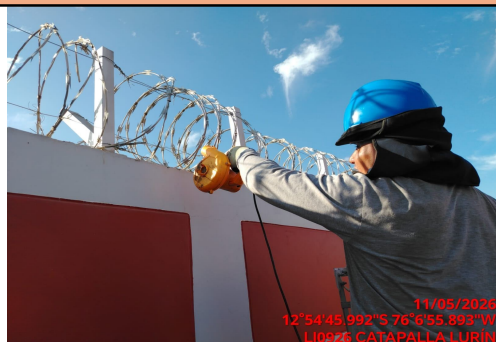
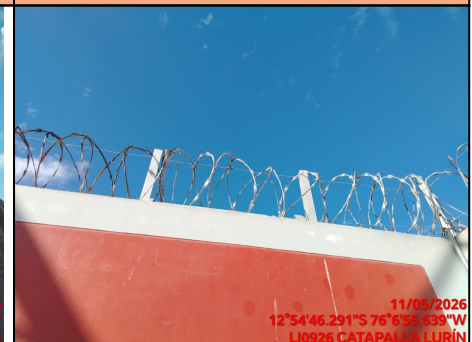
### REVISION DEL ESTADO DE LA CONCERTINA

| CHECKLIST - OBRA CIVIL | | |
|---|---|---|
| Concertina | OK | Verificar el estado de la concertina |
