## REPORTE FOTOGRÁFICO - TORRES

Nombre de la Estación: LAMPAY  
Nombre de Localidad: PARAMONGA  
Fecha: 11/05/2026 - 11/05/2026  
Dirección: CP LAMPAY  
ID site: LI3898  
CRQ: CRQ000000065132

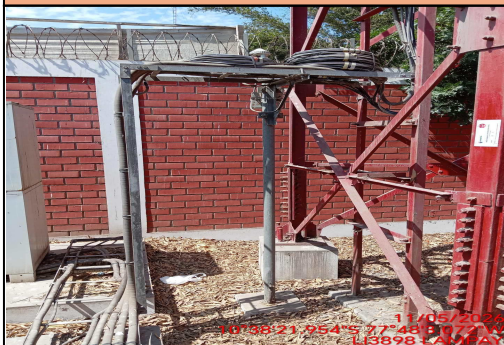
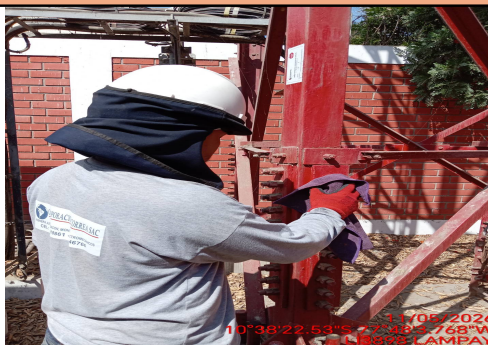
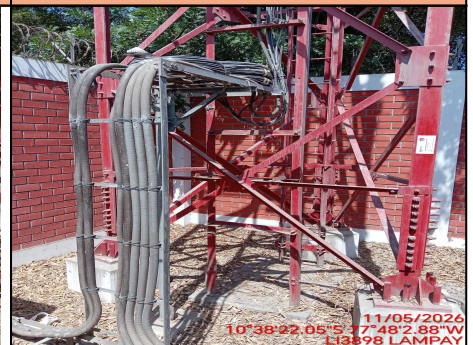
### PINTURA Y GALVANIZADO: VERIFICAR EL ESTADO DE LA PINTURA Y GALVANIZADO

| CHECKLIST - TORRES | | |
|---|---|---|
| Pintura | OK | Verificar visualmente el estado de pintado y realizar el resane de existir puntos con presencia de corrosión |

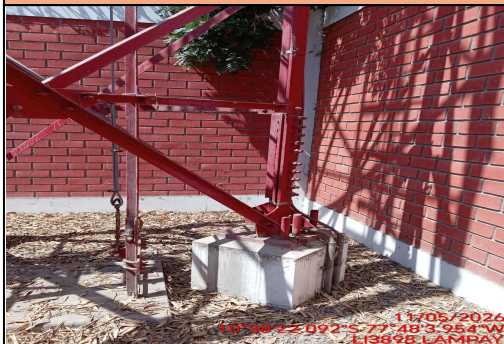
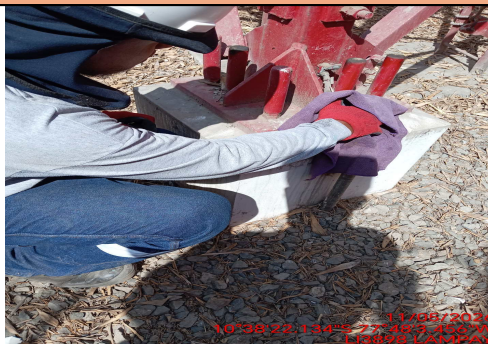
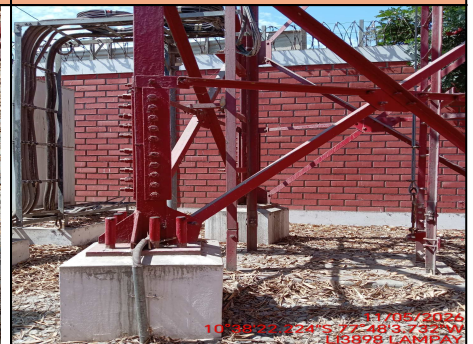
### BASES DEL CONCRETO: REVISION DEL ESTADO DE LAS BASES DEL CONCRETO

| CHECKLIST - TORRES | | |
|---|---|---|
| Bases | OK | Verificar las bases de la torre |

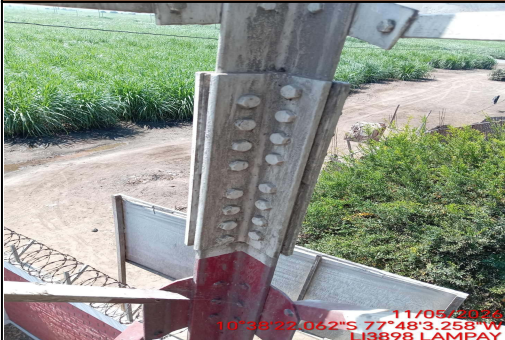
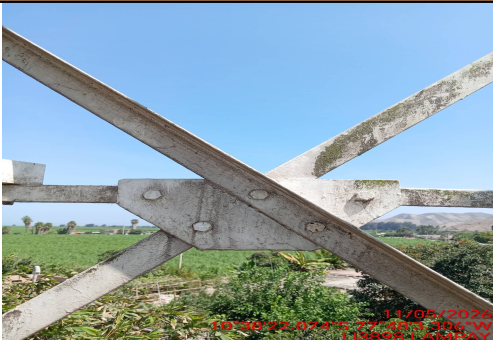
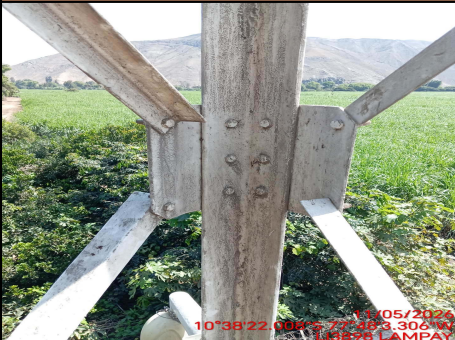
## PERNOS Y TUERCAS: REVISION DEL ESTADO DE LOS PERNOS Y LAS TUERCAS

| CHECKLIST - TORRES | | |
|---|---|---|
| Pernos | OK | Realizar inspección visual y ajuste de pernos |

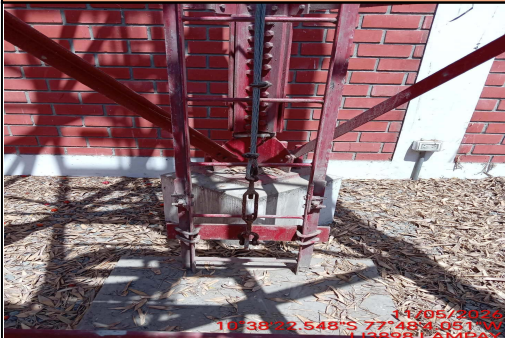
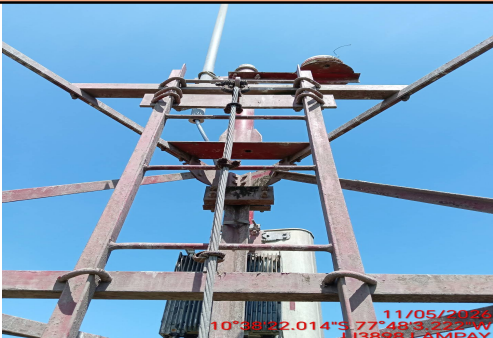
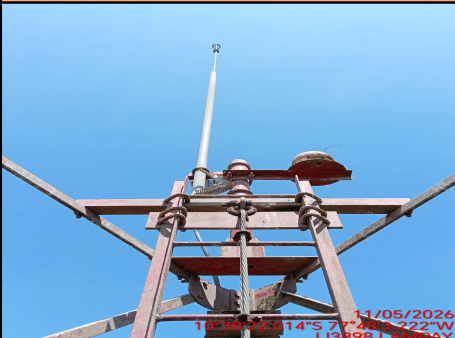
## LINEA DE VIDA: REVISION DEL ESTADO DE LA LINEA DE VIDA

| CHECKLIST - TORRES | | |
|---|---|---|
| Línea de vida | OK | Verificar y ajustar la línea de vida |
