## REPORTE FOTOGRÁFICO - SUPERVISION

Nombre de la Estacion: LAMPAY  
Nombre de Localidad: PARAMONGA  
Fecha: 11/05/2026 - 11/05/2026  
Direccion: CP LAMPAY  
ID site: LI3898  
CRQ: CRQ000000065132

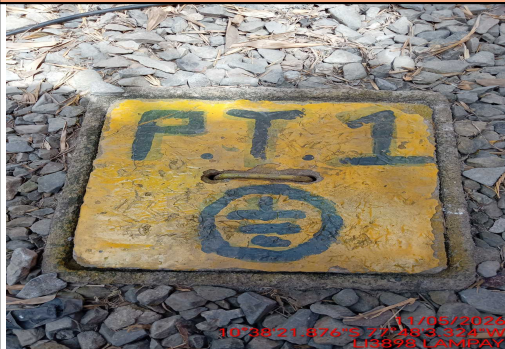
FOTO 1

### TAPAS STAP: PINTADO DE TAPAS SEGUN PLANO SPAT

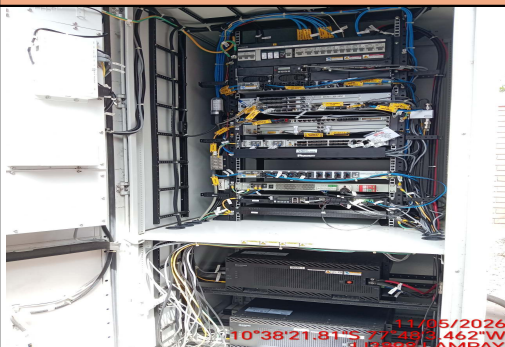
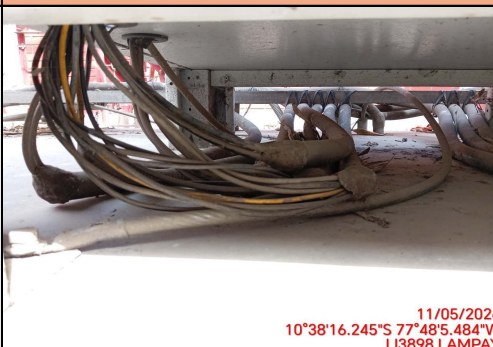
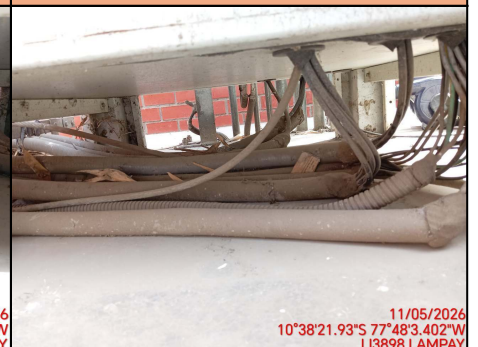
### LIMPIEZA GABINETE: LIMPIEZA DENTRO, PARTE POSTERIOR, PARTE BAJA Y ENTRE LOS GABINETES

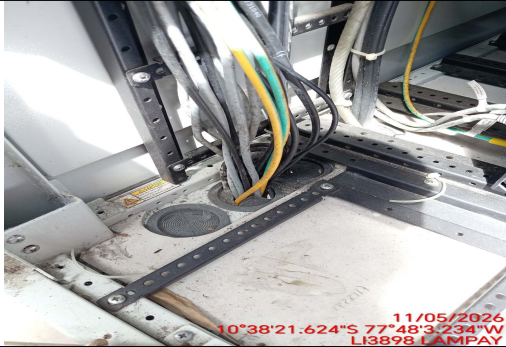
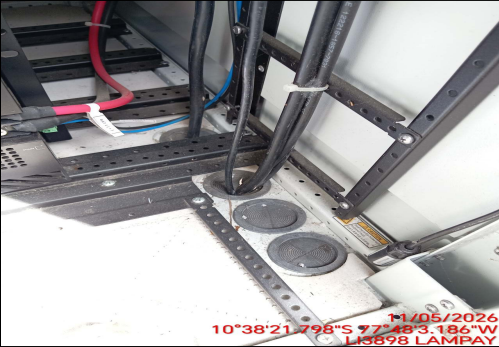
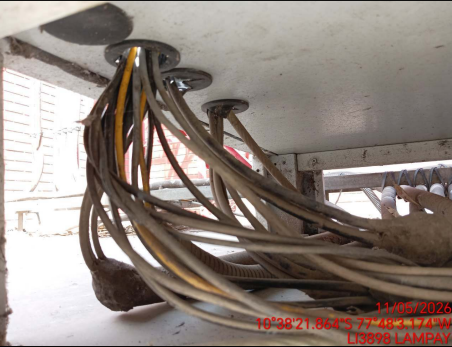
| SELLADO: SELLADO DE EQUIPOS Y DUCTOS POR DONDE INGRESAN LOS CABLES AL GABINETE (CON SIKAFLEX) | | |

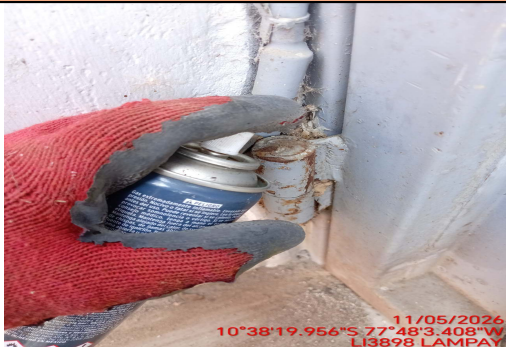
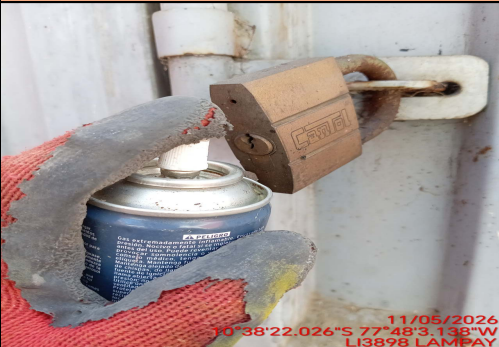
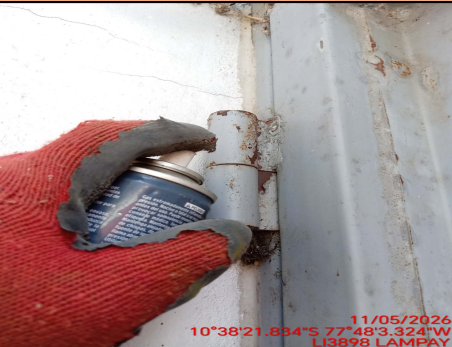
| SELLADO: SELLADO DE EQUIPOS Y DUCTOS POR DONDE INGRESAN LOS CABLES AL GABINETE (CON SIKAFLEX) | | |
|---|---|---|
| ACEITADO: ACEITADO DE PUERTAS Y CANDADOS | | |

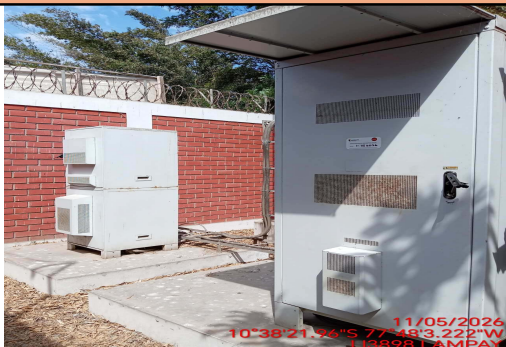
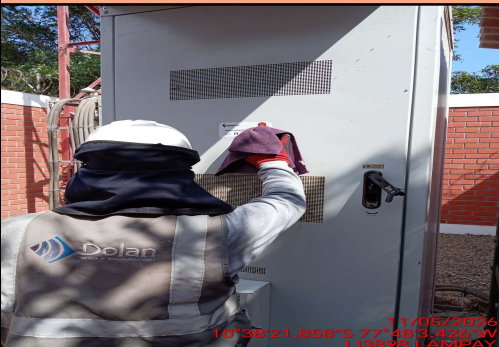
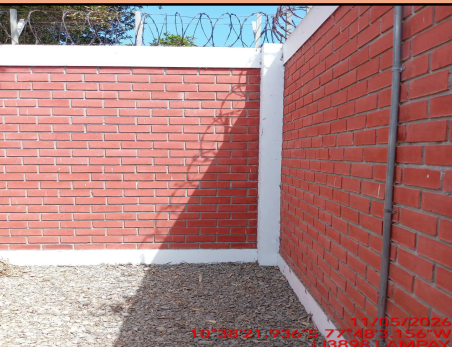
| SELLADO: SELLADO DE EQUIPOS Y DUCTOS POR DONDE INGRESAN LOS CABLES AL GABINETE (CON SIKAFLEX) | | |
|---|---|---|
| LIMPIEZA INTERIOR: LIMPIEZA INTERIOR DEL SITE / DESMALEZADO | | |

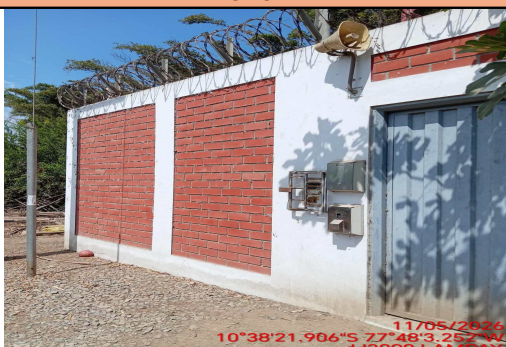
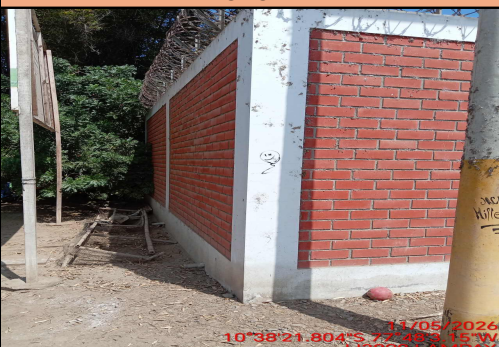
| SELLADO: SELLADO DE EQUIPOS Y DUCTOS POR DONDE INGRESAN LOS CABLES AL GABINETE (CON SIKAFLEX) | | |
|---|---|---|
| LIMPIEZA EXTERIOR: LIMPIEZA EXTERIOR DEL SITE / DESMALEZADO | | |

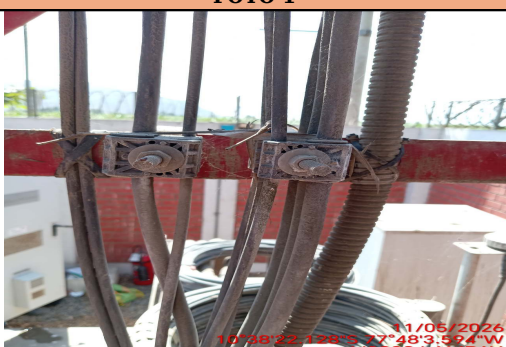
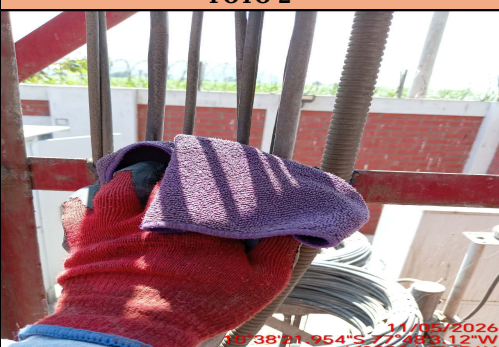
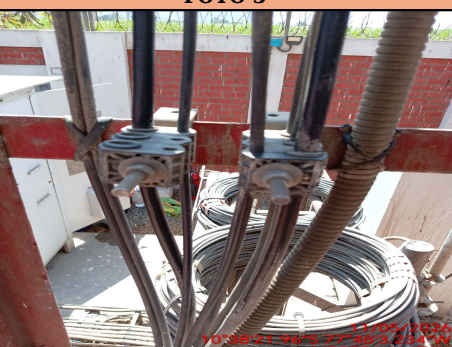
| SELLADO: SELLADO DE EQUIPOS Y DUCTOS POR DONDE INGRESAN LOS CABLES AL GABINETE (CON SIKAFLEX) | | |
|---|---|---|
| CLAMPS: REVISION DE CLAMPS EN CABLES IF, FO Y ENERGIZADO DE RRU's | | |

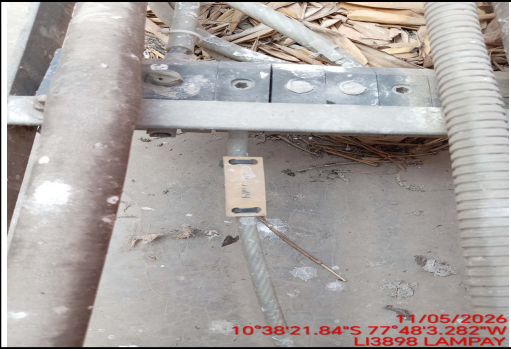
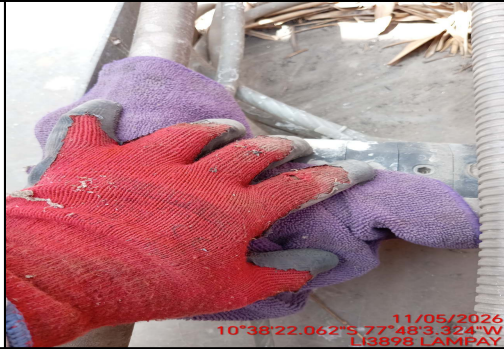
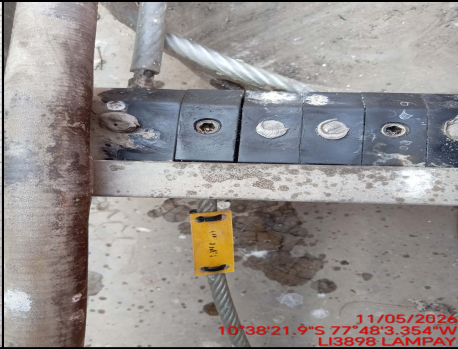
GROUNDING KIT: REVISION DE ATERRAMIENTO DE CABLES IF, FO Y ENERGIZADO DE RRUs

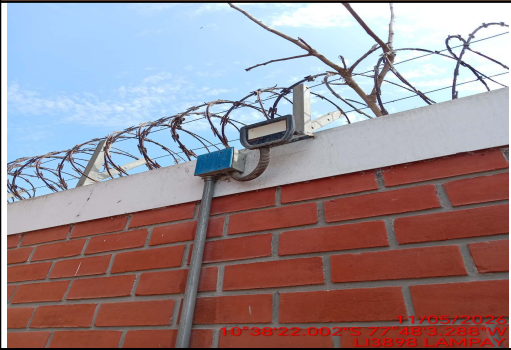
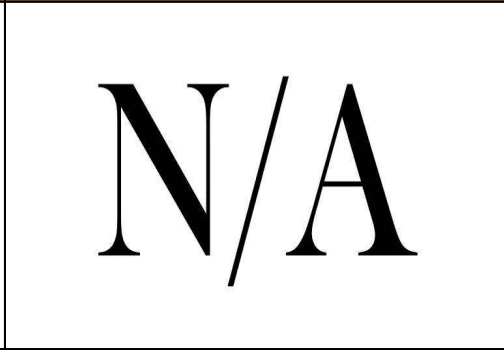
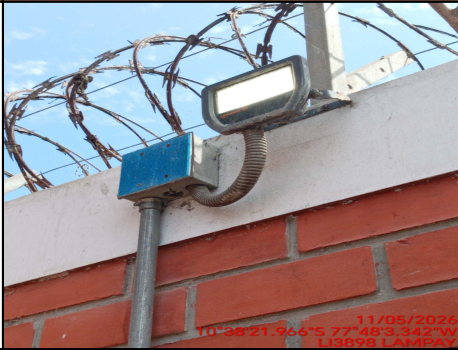
REVISION DEL ESTADO DE LUMINARIA DE EMERGENCIA (LUMINARIA ENCENDIDA Y APAGADA)

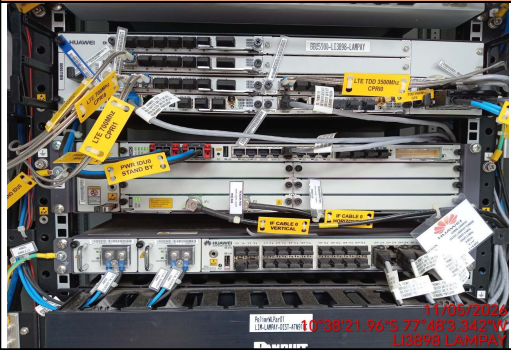
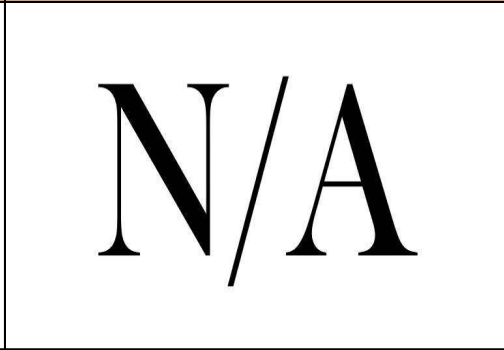
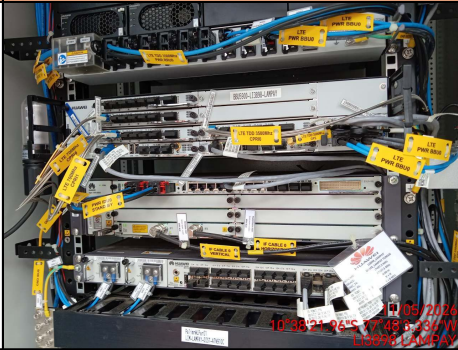
ETIQUETADO DE DATOS, POWER, TIERRA DE IDU Y TIERRA DE BBU CORRECTAMENTE ETIQUETADOS

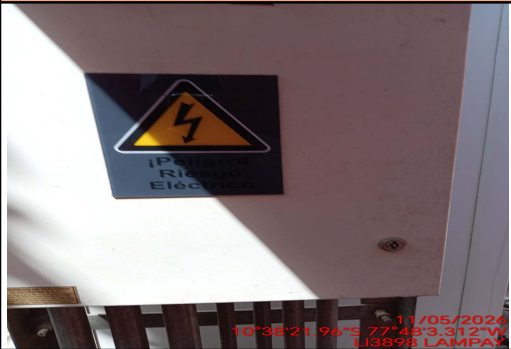
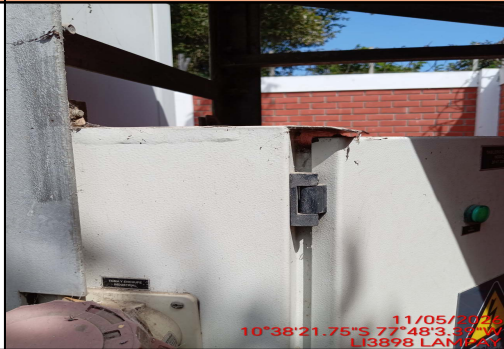
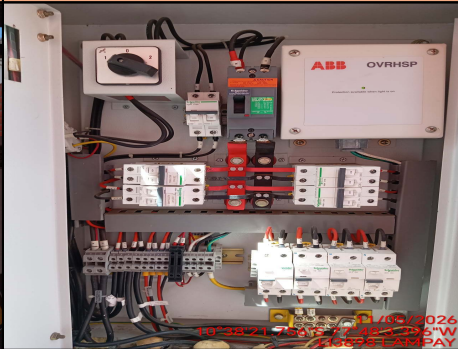
TABLERO PRONATEL: REVISION DEL ESTADO FISICO DE TABLERO (CORROSION / OXIDO)

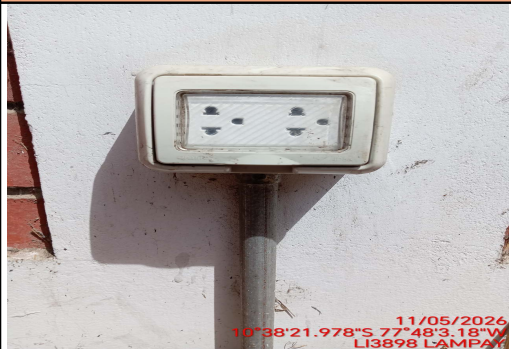
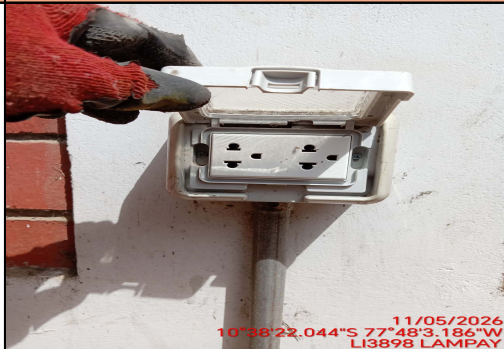
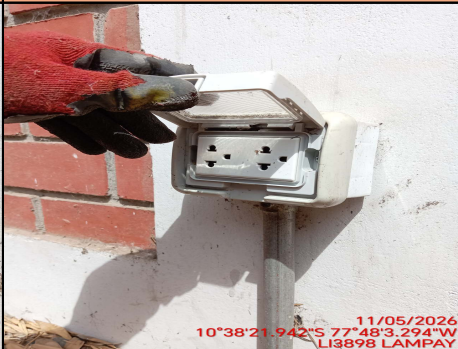
TOMACORRIENTES: REVISION DEL ESTADO FISICO DE TOMACORRIENTES

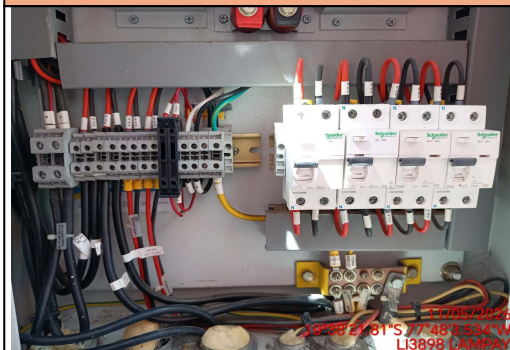
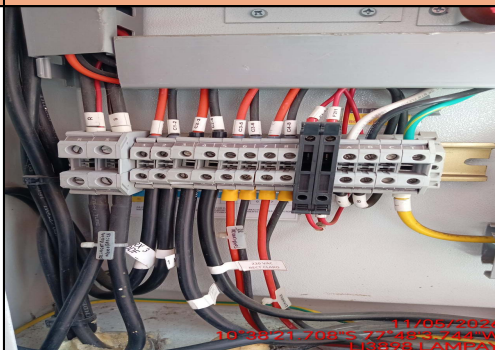
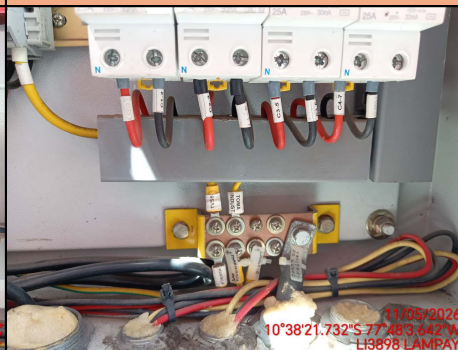
## BORNERAS: DETECCION DE TERMINALES DE CABLES EN TABLERO GENERAL SIN BORNERA

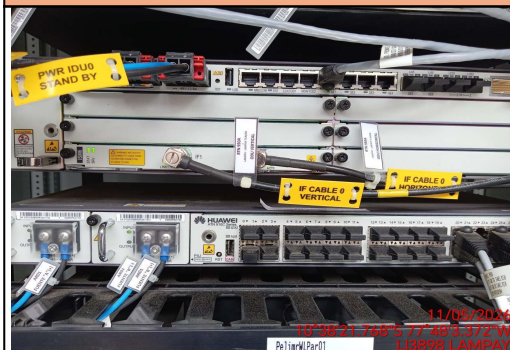
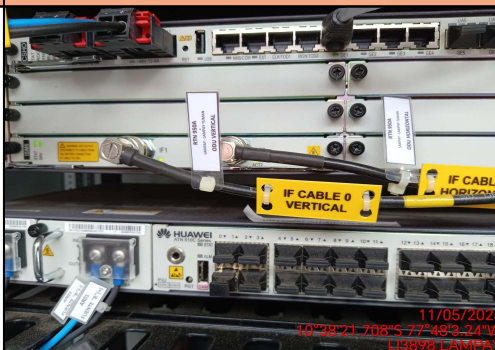
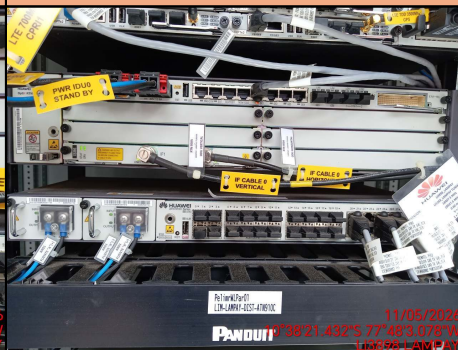
## CONECTORES: DETECCION DE CONECTORES FI EN IDU SIN PROTECCION DE MANGA TERMOCONTRAIBLE
