## REPORTE FOTOGRÁFICO - Sistema de Seguridad Física Interior

**Nombre de la Estacion:** COCAYALTA  
**Nombre de Localidad:** SANTA ROSA DE QUIVES  
**Fecha:** 12/05/2026 - 12/05/2026  
**Dirección:** CENTRO POBLADO COCAYALTA  
**ID site:** LI4413  
**CRQ:** CRQ000000064665

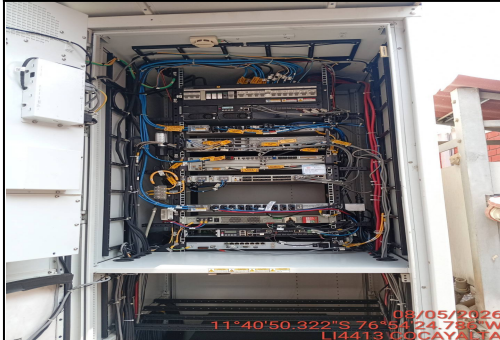
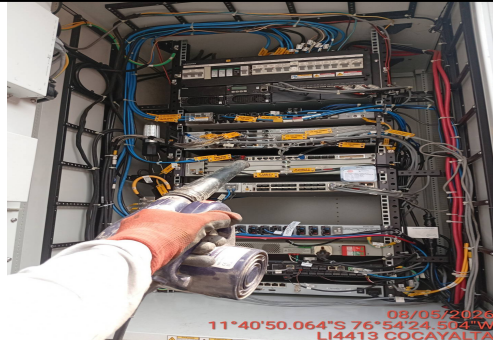
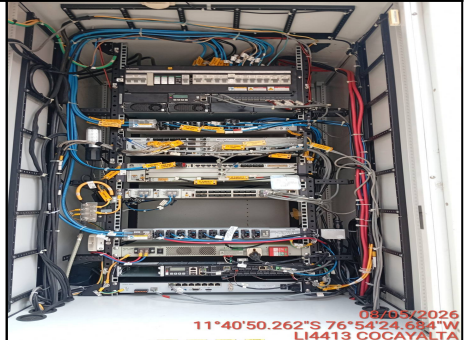
### LIMPIEZA GENERAL DE LOS EQUIPOS DEL SISTEMA

| CHECKLIST - SISTEMA DE SEGURIDAD | | |
|---|---|---|
| Sistema | OK | Limpieza de Componentes y/o equipos en general del Sistema |

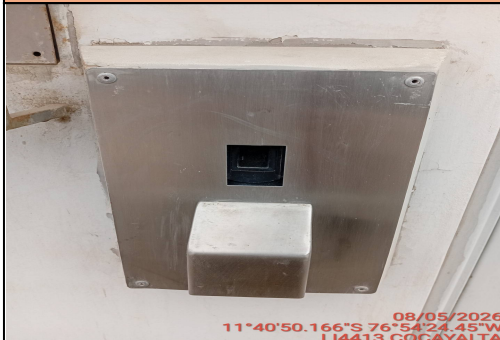
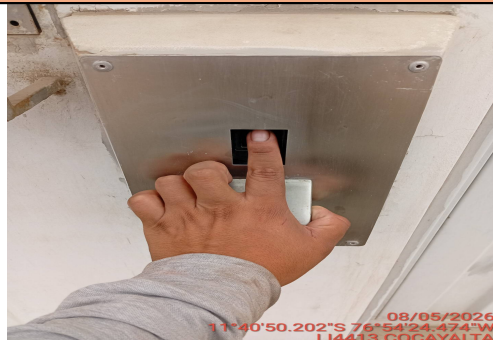
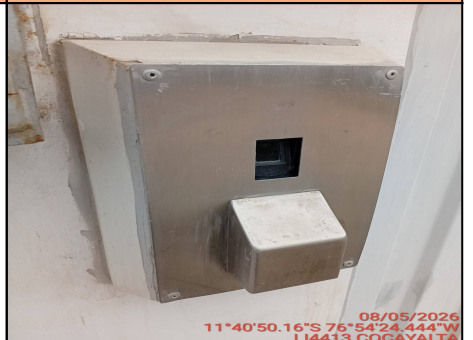
### REVISIÓN DEL BUEN FUNCIONAMIENTO DE LA LECTORA

| CHECKLIST - SISTEMA DE SEGURIDAD | | |
|---|---|---|
| Lector de Huella | OK | Verificar el buen funcionamiento de la lectora |

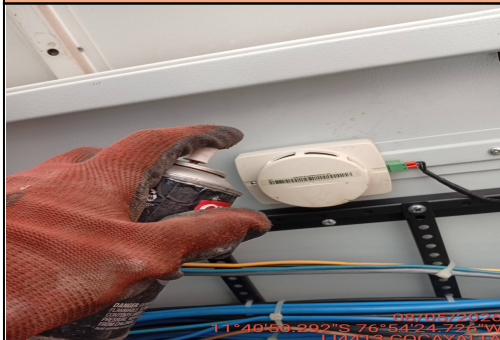
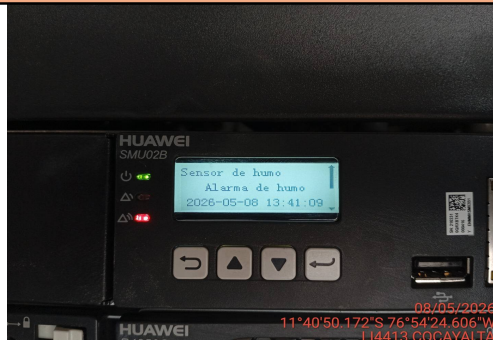
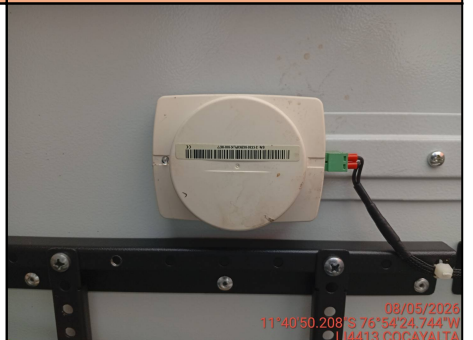
### REVISIÓN DEL FUNCIONAMIENTO DEL SENSOR DE HUMO

| CHECKLIST - SISTEMA DE SEGURIDAD | | |
|---|---|---|
| Sensor de Humo | OK | Revisión estado del sensor de Humo |

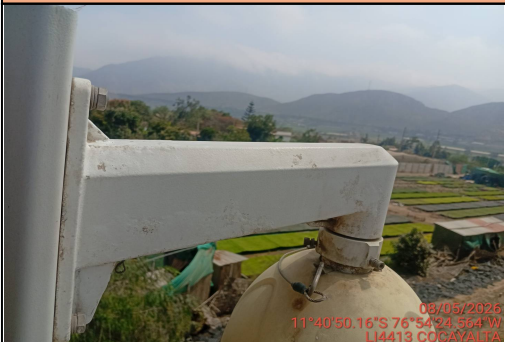
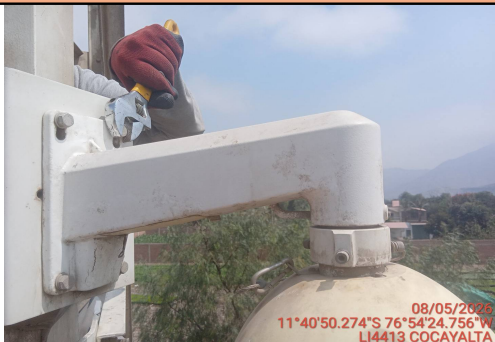
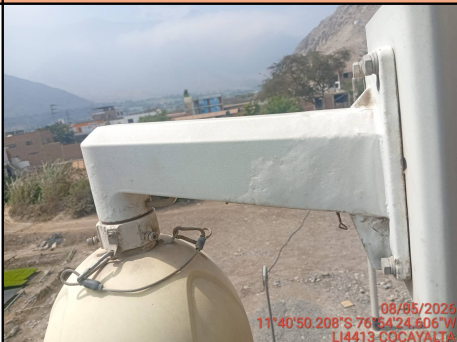
### REVISIÓN DE SUJECCIÓN Y ANCLAJES DE CÁMARA

| CHECKLIST - SISTEMA DE SEGURIDAD | | |
|---|---|---|
| Cámara | OK | Revisión de sujeción y anclajes de la Cámara |

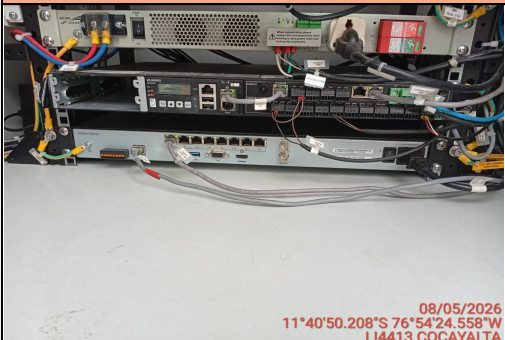
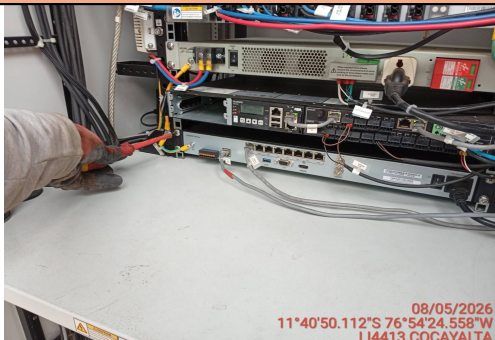
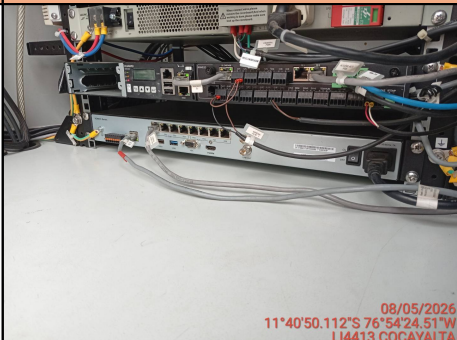
### REVISIÓN DEL EQUIPO DE GRABACIÓN (VCN510 - 8P)

| CHECKLIST - SISTEMA DE SEGURIDAD | | |
|---|---|---|
| Grabador de Video | OK | Verificar grabación local desde el NOC |
