# REPORTE FOTOGRÁFICO - Sistema de Obras Civiles / Seguridad Exterior

Nombre de la Estacion: CANCHACALLA  
Nombre de Localidad: SAN MATEO DE OTAO  
Fecha: 12/05/2026 - 12/05/2026  
Direccion: CP CANCHACALLA  
ID site: LI5219  
CRQ: CRQ000000067510

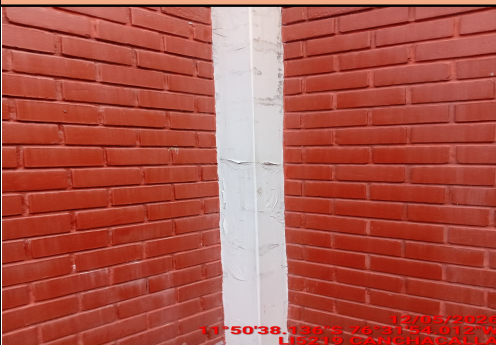
### ANTES

## REVISION DEL ESTADO DE COLUMNAS Y VIGAS

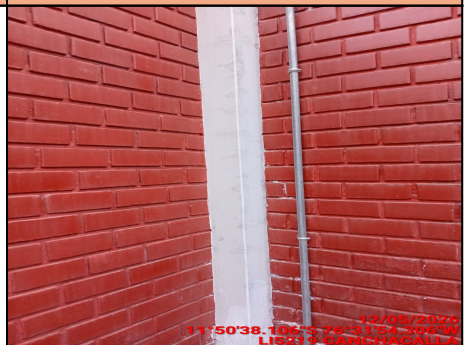
### DESPUES

| CHECKLIST - OBRA CIVIL | | |
|---|---|---|
| Estructura | OK | Verificar el estado de la estructura en general |

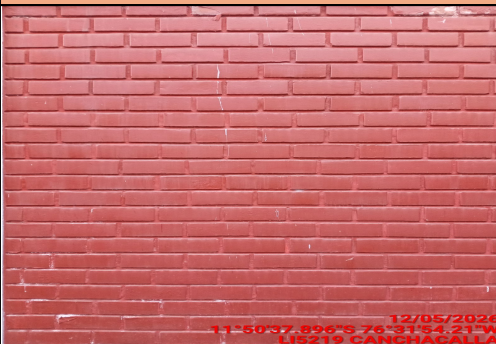
### ANTES

## REVISION DEL ESTADO DEL CERCO PERIMETRICO

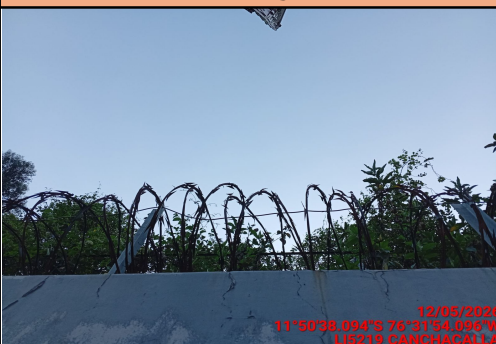
### ANTES

## REVISION DEL ESTADO DE LA CONCERTINA

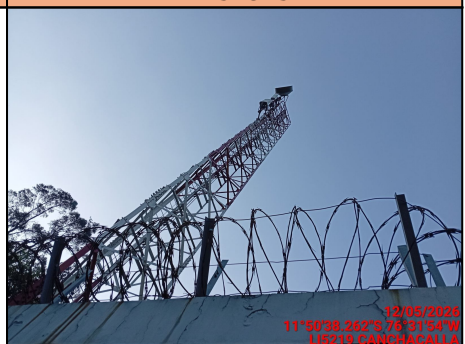
### DESPUES

| CHECKLIST - OBRA CIVIL | | |
|---|---|---|
| Concertina | OK | Verificar el estado de la concertina |
