## REPORTE FOTOGRÁFICO - Sistema de Seguridad Física Interior

**Nombre de la Estación:** VISCAS  
**Nombre de Localidad:** PACARAOS  
**Fecha:** 11/05/2026 - 11/05/2026  
**Dirección:** CENTRO POBLADO VISCAS  
**ID site:** LI5145  
**CRQ:** CRQ000000065492

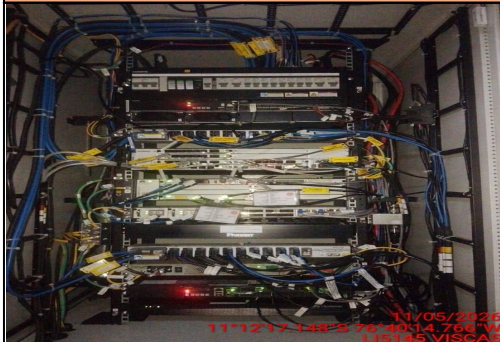
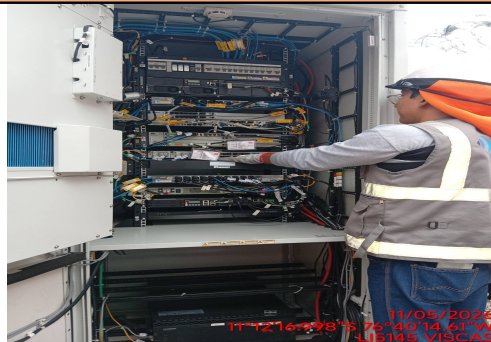
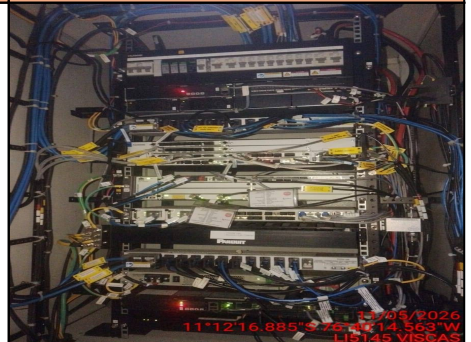
### LIMPIEZA GENERAL DE LOS EQUIPOS DEL SISTEMA

| CHECKLIST - SISTEMA DE SEGURIDAD | | |
|---|---|---|
| Sistema | OK | Limpieza de Componentes y/o equipos en general del Sistema |

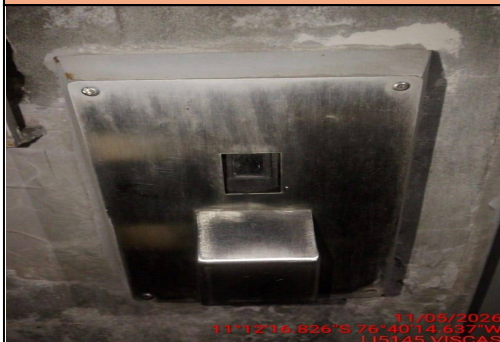
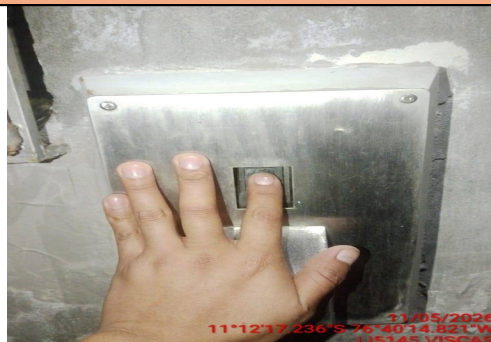
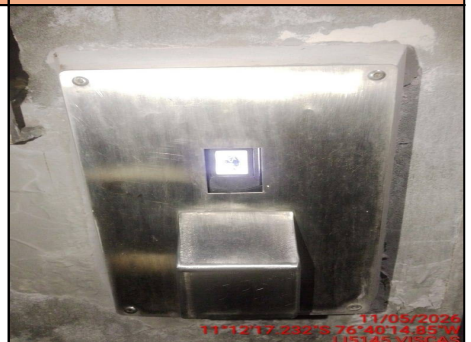
### REVISIÓN DEL BUEN FUNCIONAMIENTO DE LA LECTORA

| CHECKLIST - SISTEMA DE SEGURIDAD | | |
|---|---|---|
| Lector de Huella | OK | Verificar el buen funcionamiento de la lectora |

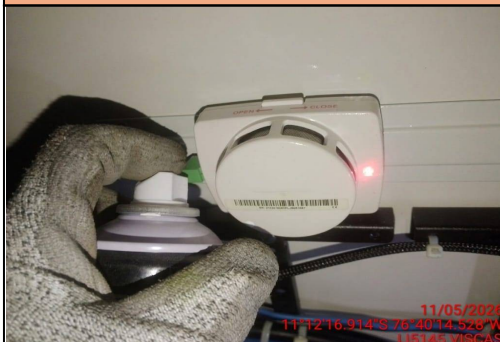
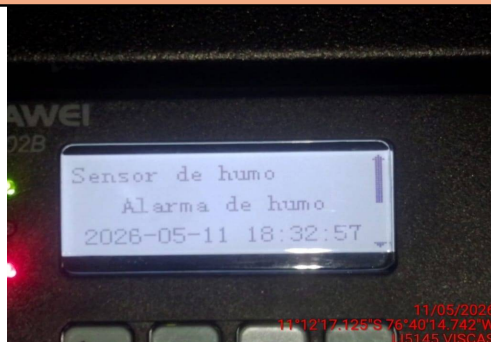
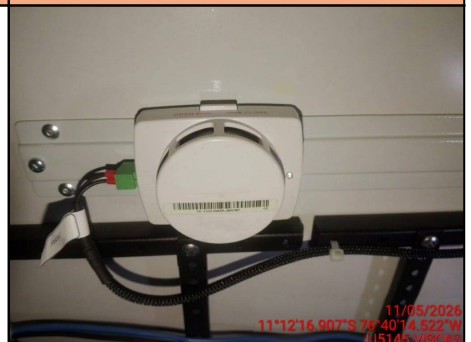
### REVISIÓN DEL FUNCIONAMIENTO DEL SENSOR DE HUMO

| CHECKLIST - SISTEMA DE SEGURIDAD | | |
|---|---|---|
| Sensor de Humo | OK | Revisión estado del sensor de Humo |

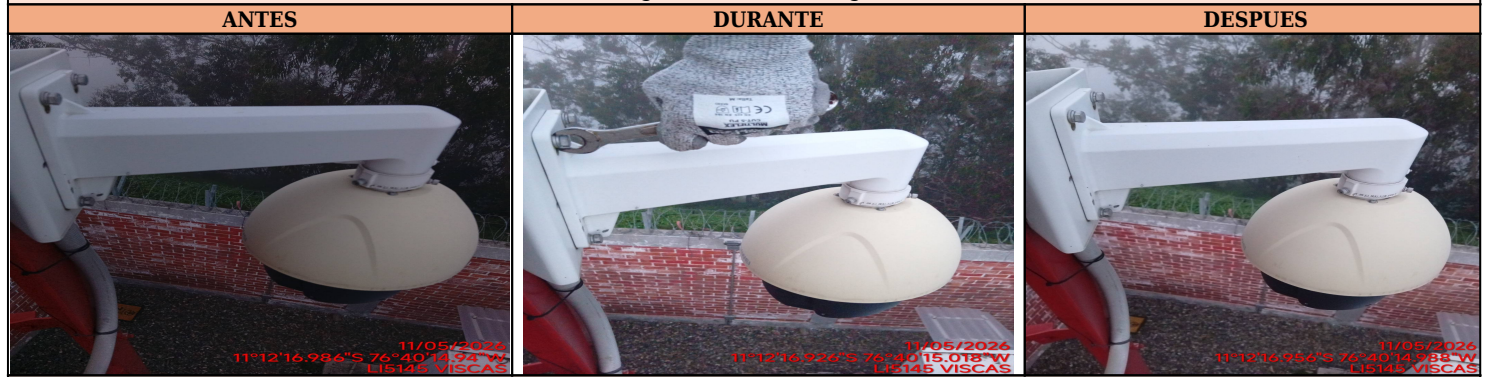
### REVISIÓN DE SUJECCIÓN Y ANCLAJES DE CÁMARA

| CHECKLIST - SISTEMA DE SEGURIDAD | | |
|---|---|---|
| Cámara | OK | Revisión de sujeción y anclajes de la Cámara |

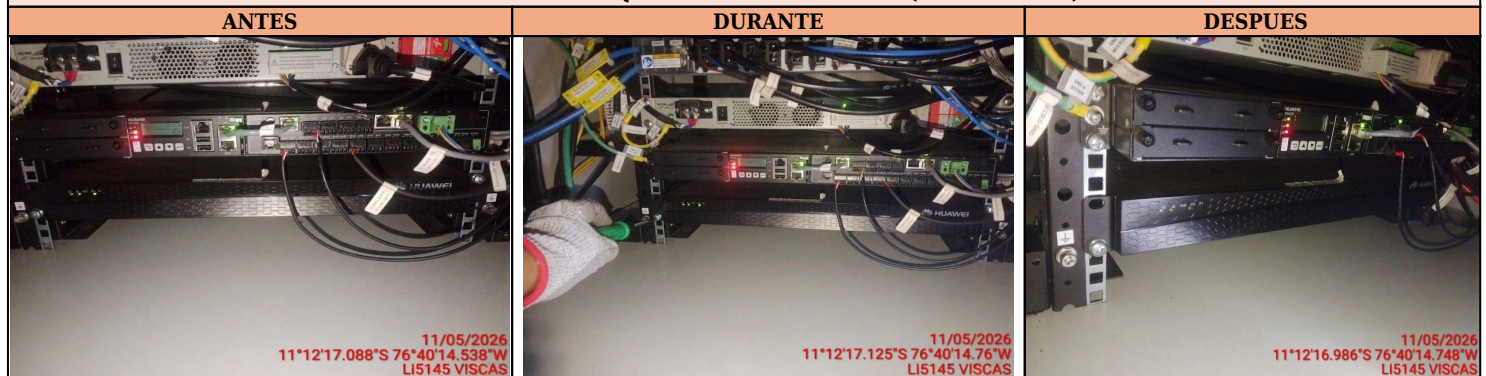
### REVISIÓN DEL EQUIPO DE GRABACIÓN (VCN510 - 8P)

| CHECKLIST - SISTEMA DE SEGURIDAD | | |
|---|---|---|
| Grabador de Video | OK | Verificar grabación local desde el NOC |
