## REPORTE FOTOGRÁFICO - TORRES

**Nombre de la Estación:** TUPAC AMARU  
**Nombre de Localidad:** HUARAL  
**Fecha:** 13/05/2026 - 13/05/2026  
**Dirección:** CL JORGE CHAVEZ MZ M LT 15  
**ID site:** LI4940  
**CRQ:** CRQ000000065127

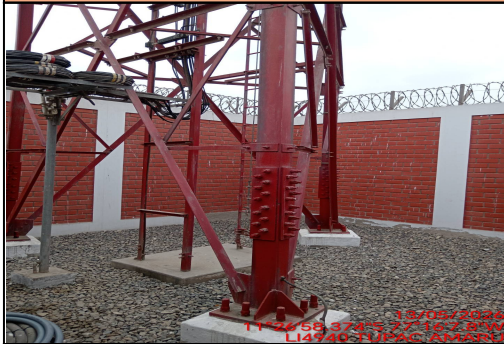
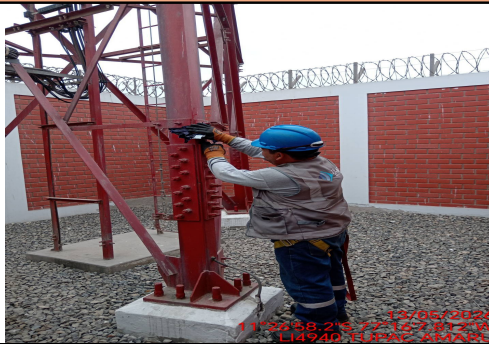
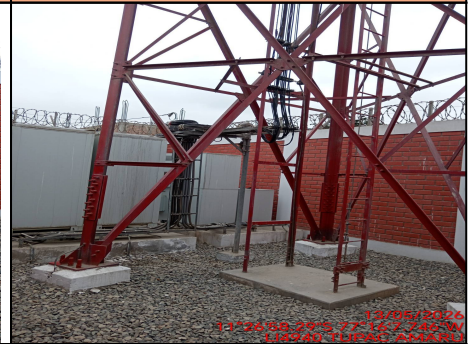
### PINTURA Y GALVANIZADO: VERIFICAR EL ESTADO DE LA PINTURA Y GALVANIZADO

| CHECKLIST - TORRES | | |
|---|---|---|
| Pintura | OK | Verificar visualmente el estado de pintado y realizar el resane de existir puntos con presencia de corrosión |

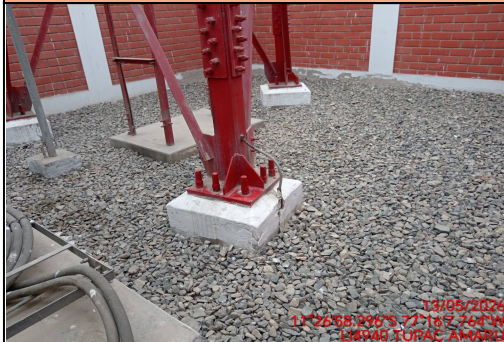
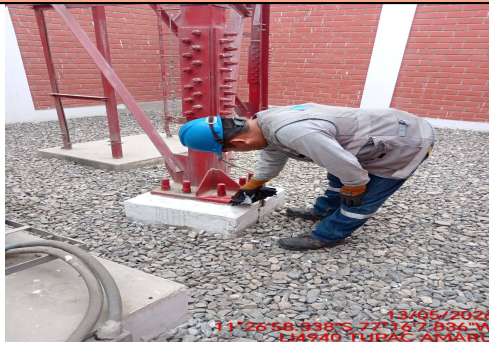
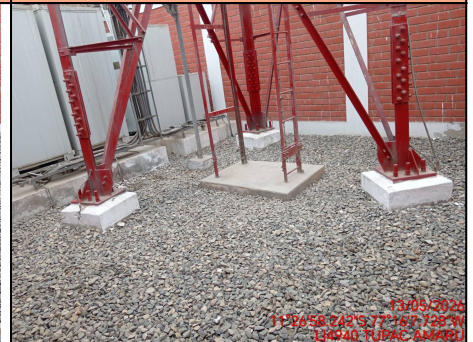
### BASES DEL CONCRETO: REVISION DEL ESTADO DE LAS BASES DEL CONCRETO

| CHECKLIST - TORRES | | |
|---|---|---|
| Bases | OK | Verificar las bases de la torre |

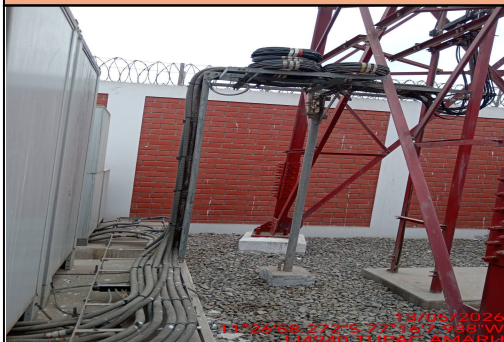
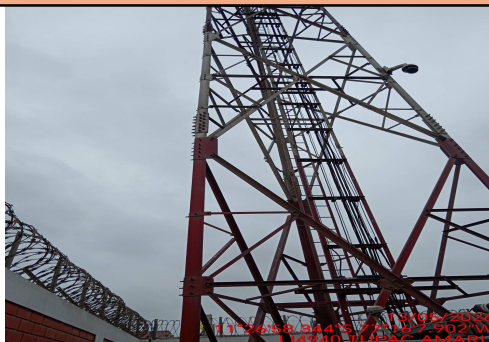
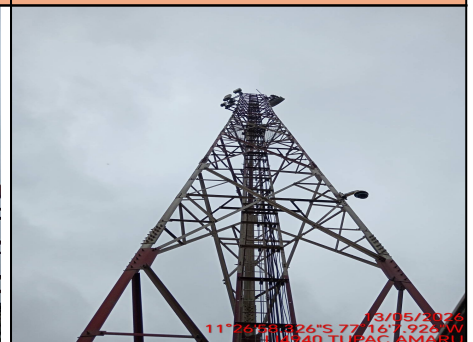
### PERFILES Y CUERPOS: REVISION DE LOS PERFILES, CUERPOS

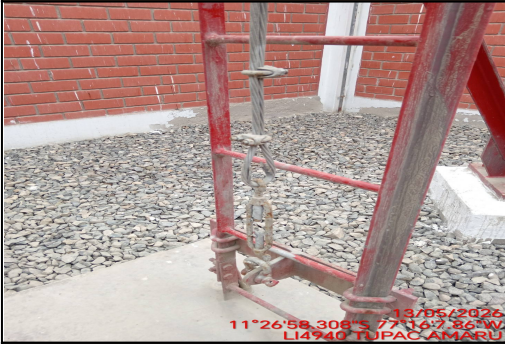
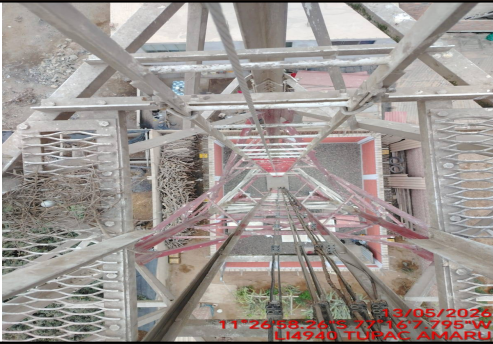
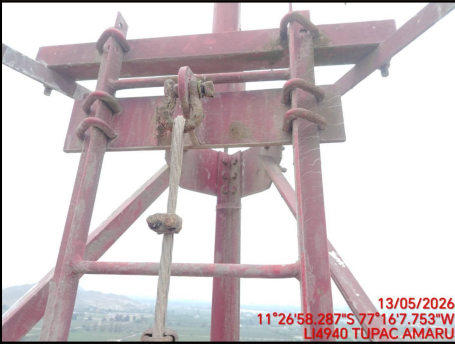
ESCALERILLA: REVISION DEL ESTADO DE LAS ESCALERILLAS

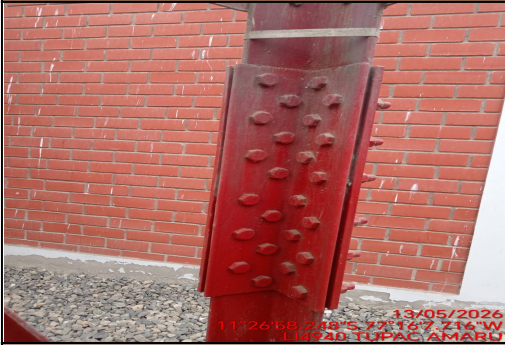
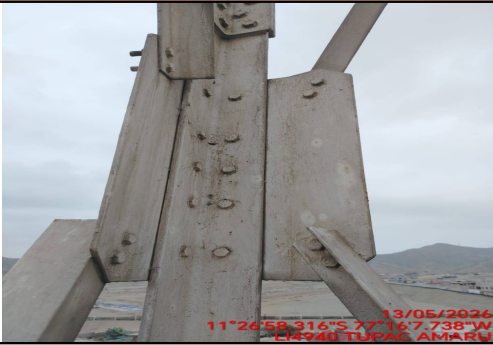
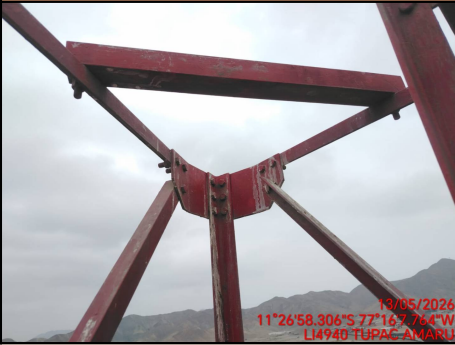
PERNOS Y TUERCAS: REVISION DEL ESTADO DE LOS PERNOS Y LAS TUERCAS

| CHECKLIST - TORRES | | |
|---|---|---|
| Pernos | OK | Realizar inspección visual y ajuste de pernos |

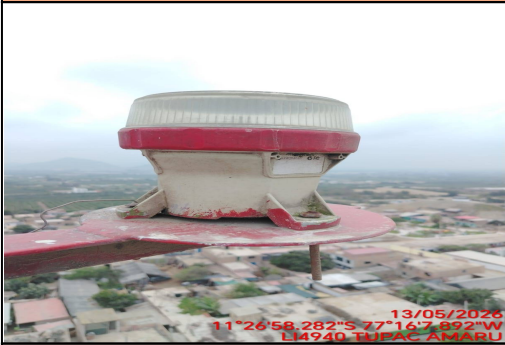
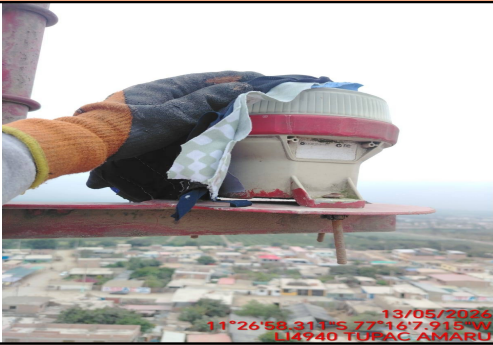
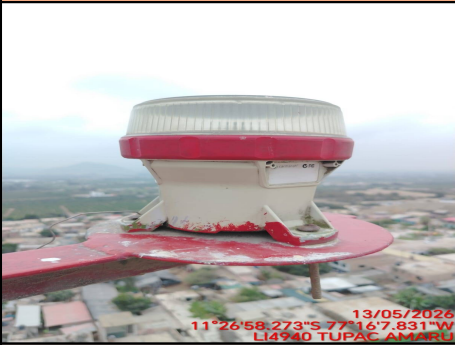
FANALES: REVISION DEL ESTADO DE LOS FANALES

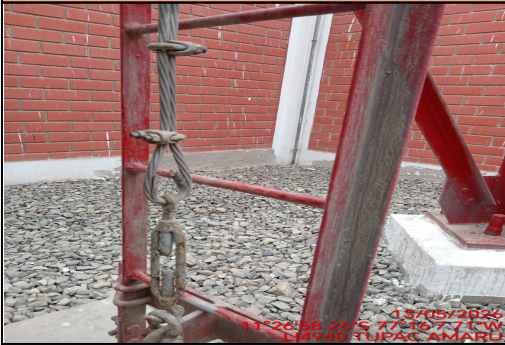
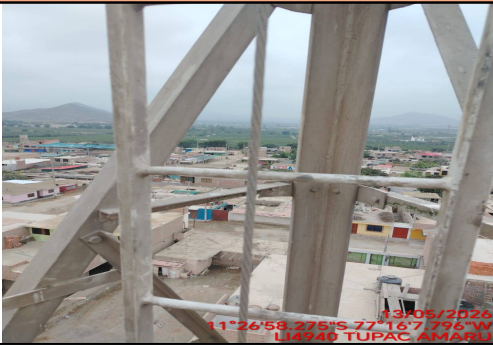
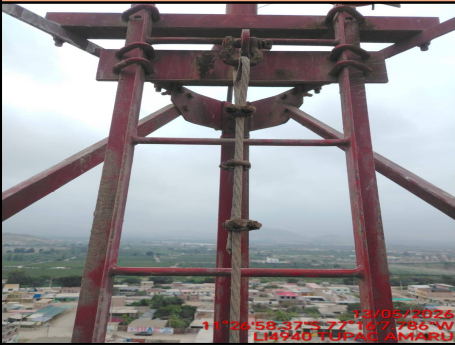
LINEA DE VIDA: REVISION DEL ESTADO DE LA LINEA DE VIDA

| CHECKLIST - TORRES | | |
|---|---|---|
| Línea de vida | OK | Verificar y ajustar la línea de vida |
