## REPORTE FOTOGRÁFICO - Sistema de Climatización A/A

**Nombre de la Estacion:** SAN JUAN DE LANCA  
**Nombre de Localidad:** SAN MATEO DE OTAO  
**Fecha:** 13/05/2026 - 13/05/2026  
**Dirección:** CENTRO POBLADO SAN JUAN DE LANCA  
**ID site:** LI5214  
**CRQ:** CRQ000000066554

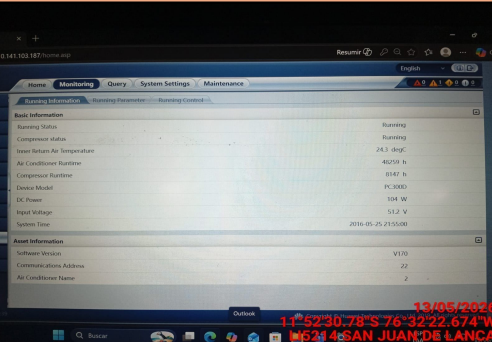
#### ANTES

### VERIFICACION DE PARAMETROS DE OPERACION: TEMPERATURA [°C]

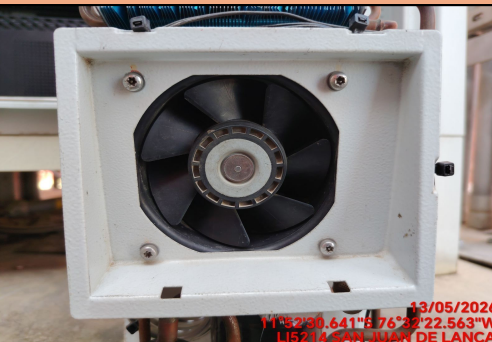
#### ANTES

### LIMPIEZA DE MOTOR DEL CONDENSADOR

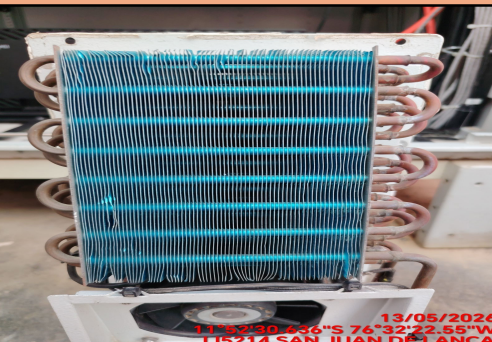
#### ANTES

### LIMPIEZA DE SERPENTIN DEL CONDENSADOR
