## REPORTE FOTOGRÁFICO - Plazas Públicas

**Nombre de la Estacion:** RAVIRA  
**Nombre de Localidad:** PACARAOS  
**Fecha:** 13/05/2026 - 13/05/2026  
**Dirección:** Centro Poblado RAVIRA  
**ID site:** 1506080027  
**CRQ:** CRQ000000066523

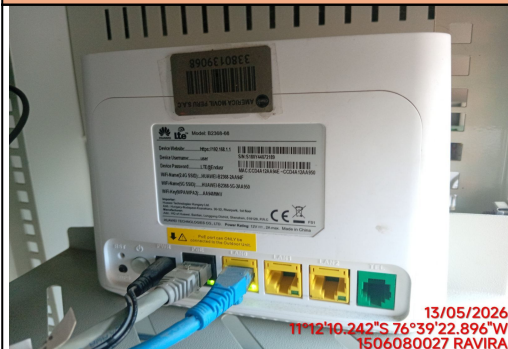
#### ANTES

### EQUIPOS CPE IDU: VERIFICAR ESTADO DE EQUIPOS, LED DE ALARMAS, LIMPIEZA TECNICA

| CHECKLIST - SISTEMA WIFI PLAZA | | |
|---|---|---|
| CPE IDU | OK | Verificación del estado de equipo |

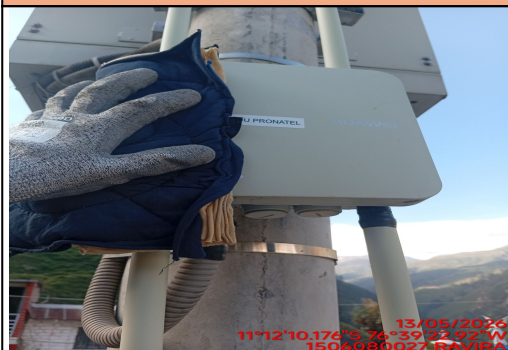
#### ANTES

### EQUIPOS CPE ODU, ACCESS POINT: VERIFICAR ESTADO DE EQUIPOS, LED DE ALARMAS, LIMPIEZA TECNICA

| CHECKLIST - SISTEMA WIFI PLAZA | | |
|---|---|---|
| CPE ODU | OK | Verificación del estado de equipo |
