## REPORTE FOTOGRÁFICO - TORRES

**Nombre de la Estacion:** PUMAHUAIN  
**Nombre de Localidad:** CAUJUL  
**Fecha:** 13/05/2026 - 13/05/2026  
**Direccion:** CENTRO POBLADO PUMAHUAIN (ASCENSION DEL SEÑOR DE PUMAHUAIN)  
**ID site:** LI5508  
**CRQ:** CRQ000000066513

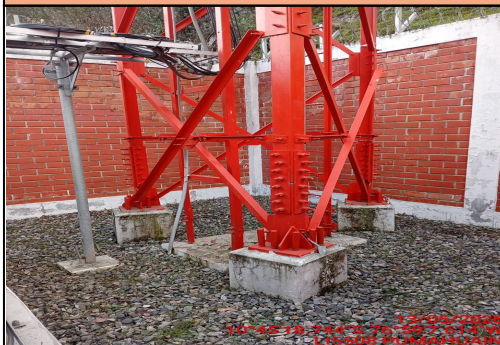
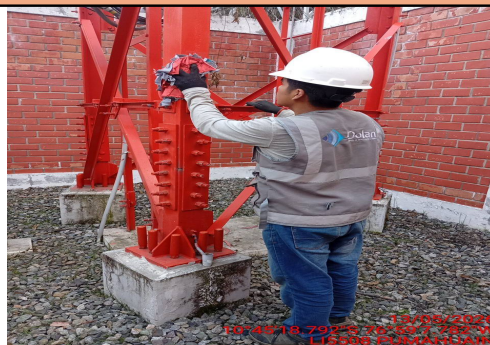
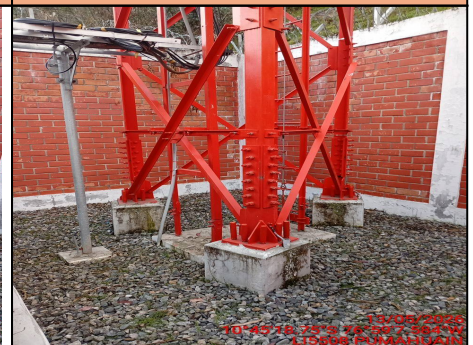
### PINTURA Y GALVANIZADO: VERIFICAR EL ESTADO DE LA PINTURA Y GALVANIZADO

| CHECKLIST - TORRES | | |
|---|---|---|
| Pintura | OK | Verificar visualmente el estado de pintado y realizar el resane de existir puntos con presencia de corrosión |

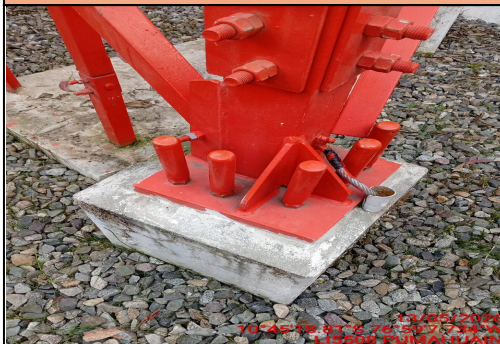
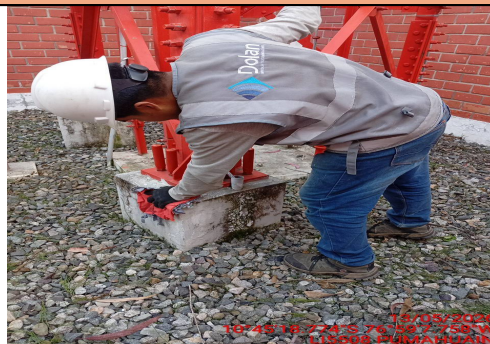
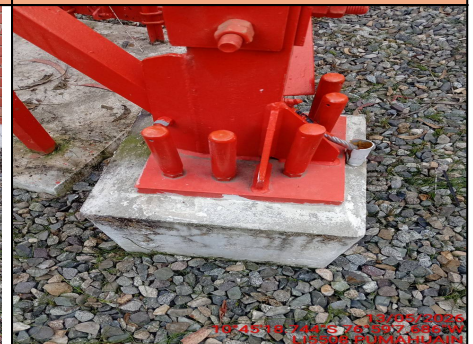
### BASES DEL CONCRETO: REVISION DEL ESTADO DE LAS BASES DEL CONCRETO

| CHECKLIST - TORRES | | |
|---|---|---|
| Bases | OK | Verificar las bases de la torre |

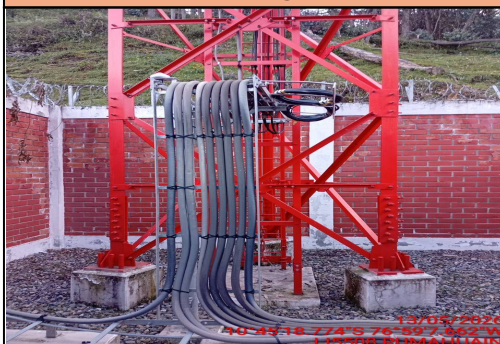
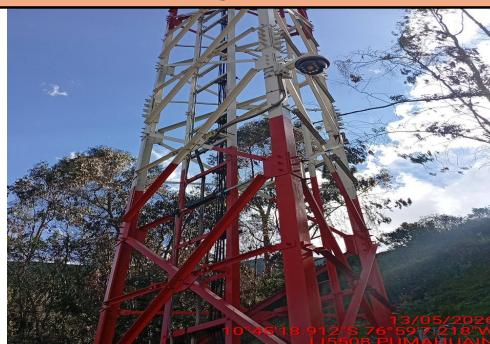
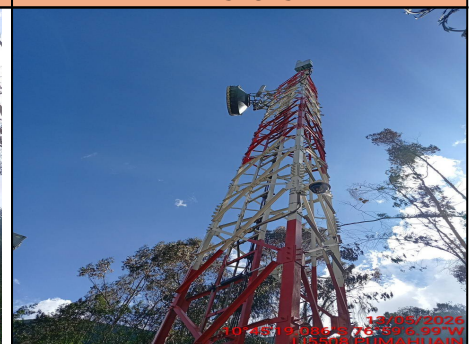
### PERFILES Y CUERPOS: REVISION DE LOS PERFILES, CUERPOS

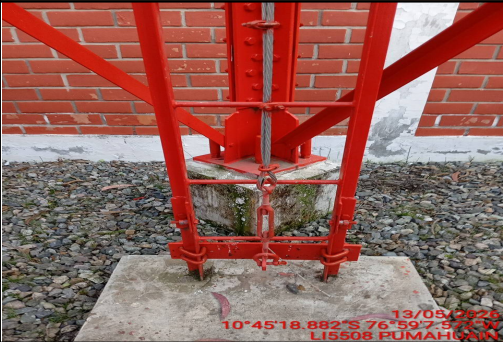
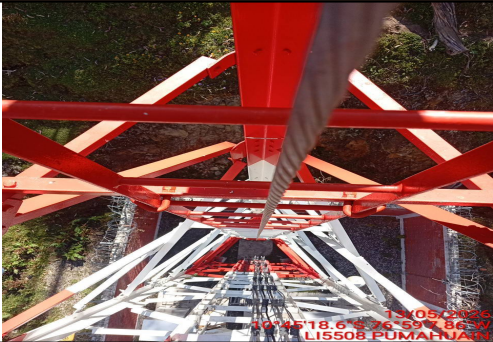
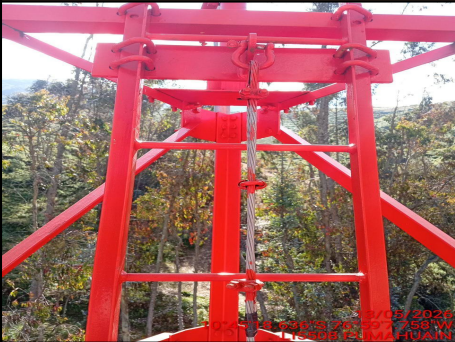
ESCALERILLA: REVISION DEL ESTADO DE LAS ESCALERILLAS

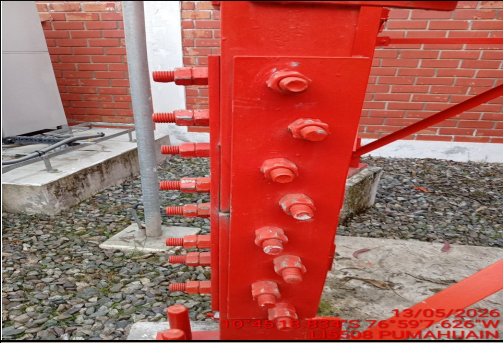
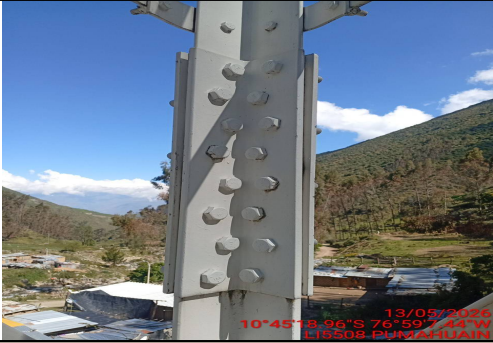
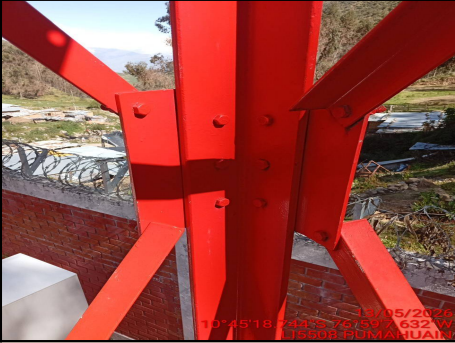
PERNOS Y TUERCAS: REVISION DEL ESTADO DE LOS PERNOS Y LAS TUERCAS

| CHECKLIST - TORRES | | |
|---|---|---|
| Pernos | OK | Realizar inspección visual y ajuste de pernos |

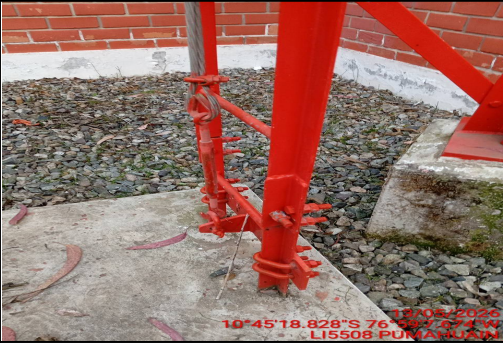
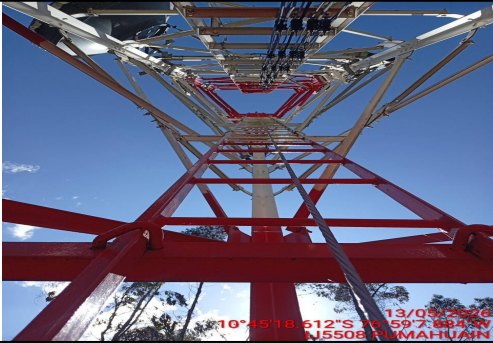
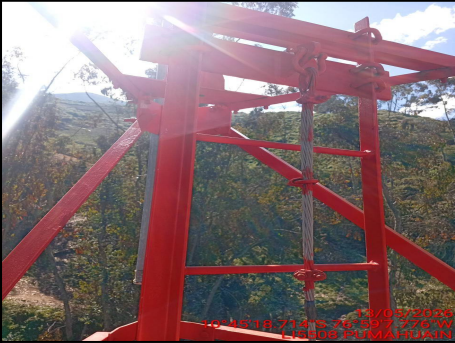
LINEA DE VIDA: REVISION DEL ESTADO DE LA LINEA DE VIDA

| CHECKLIST - TORRES | | |
|---|---|---|
| Línea de vida | OK | Verificar y ajustar la línea de vida |
