## REPORTE FOTOGRÁFICO - TORRES

**Nombre de la Estacion:** AYARPONGO  
**Nombre de Localidad:** PACHANGARA  
**Fecha:** 14/05/2026 - 14/05/2026  
**Dirección:** CL LAS FLORES S/N - CP AYARPONGO  
**ID site:** LI5558  
**CRQ:** CRQ000000065490

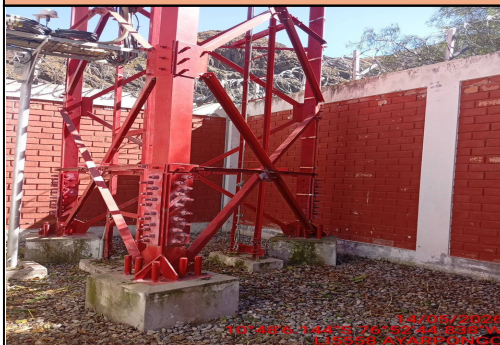
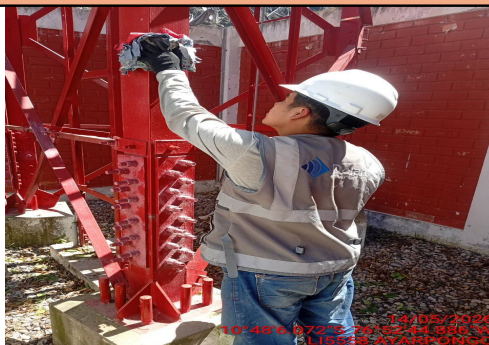
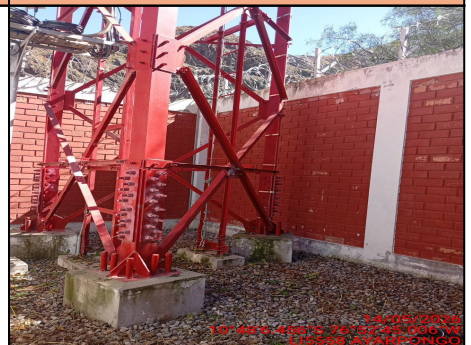
### PINTURA Y GALVANIZADO: VERIFICAR EL ESTADO DE LA PINTURA Y GALVANIZADO

| CHECKLIST - TORRES | | |
|---|---|---|
| Pintura | OK | Verificar visualmente el estado de pintado y realizar el resane de existir puntos con presencia de corrosión |

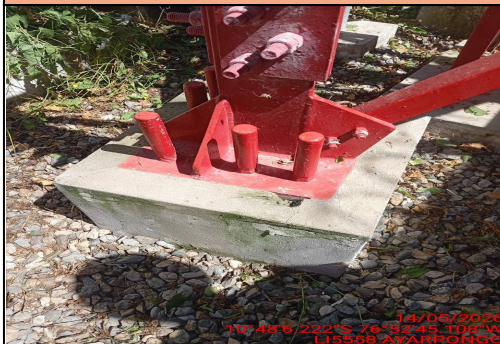
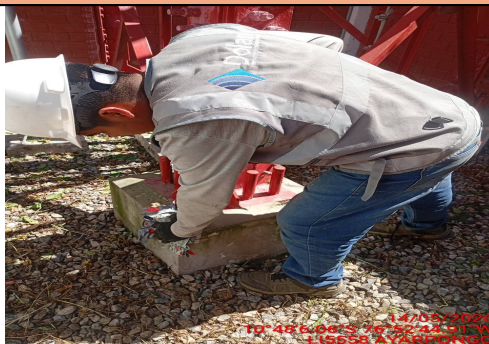
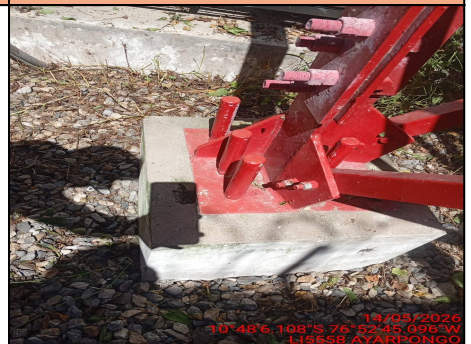
### BASES DEL CONCRETO: REVISION DEL ESTADO DE LAS BASES DEL CONCRETO

| CHECKLIST - TORRES | | |
|---|---|---|
| Bases | OK | Verificar las bases de la torre |

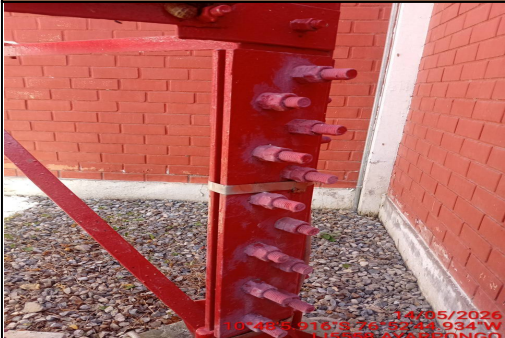
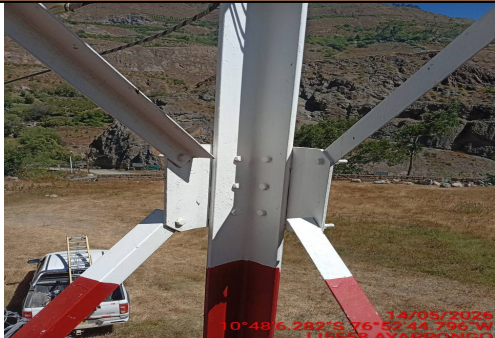
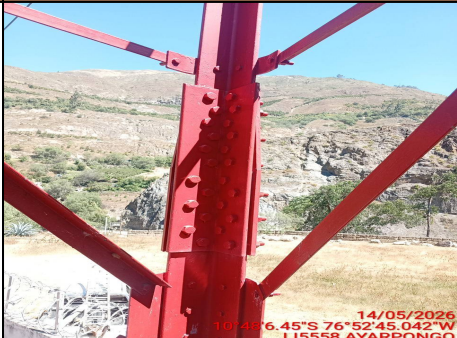
## PERNOS Y TUERCAS: REVISION DEL ESTADO DE LOS PERNOS Y LAS TUERCAS

| CHECKLIST - TORRES | | |
|---|---|---|
| Pernos | OK | Realizar inspección visual y ajuste de pernos |

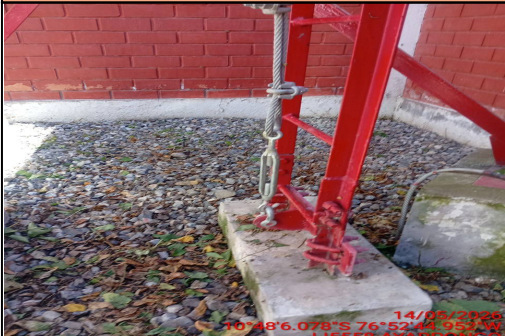
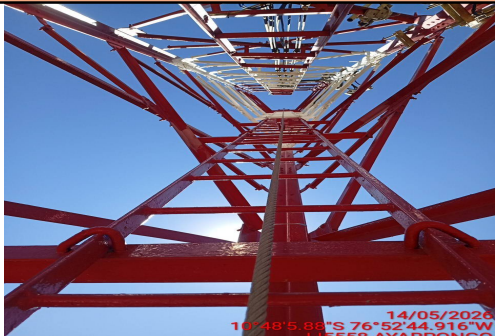
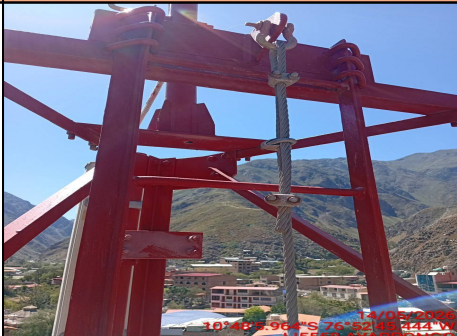
## LINEA DE VIDA: REVISION DEL ESTADO DE LA LINEA DE VIDA

| CHECKLIST - TORRES | | |
|---|---|---|
| Línea de vida | OK | Verificar y ajustar la línea de vida |
