## REPORTE FOTOGRÁFICO - SUPERVISION

**Nombre de la Estacion:** PROVIDENCIA  
**Nombre de Localidad:** PATIVILCA  
**Fecha:** 14/05/2026 - 14/05/2026  
**Direccion:** CP PROVIDENCIA  
**ID site:** LI3914  
**CRQ:** CRQ000000066398

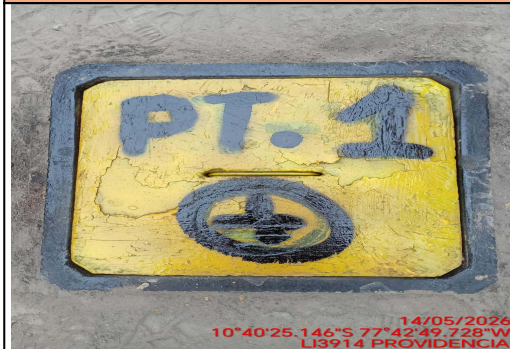
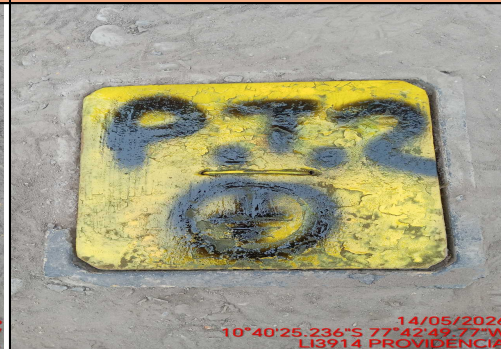
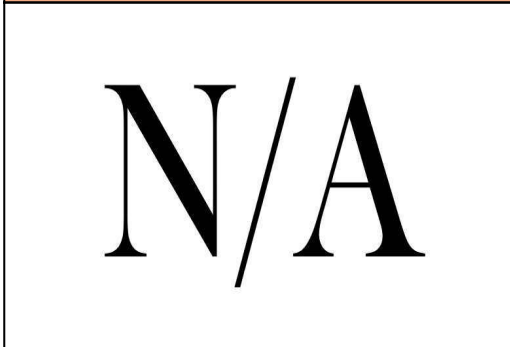
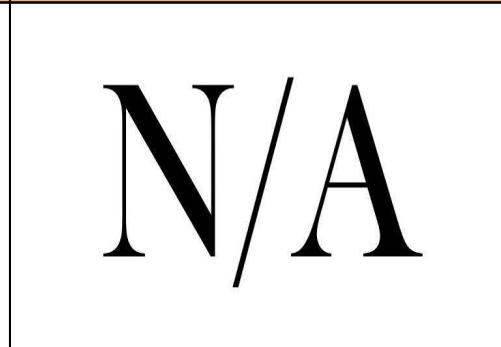
### TAPAS STAP: PINTADO DE TAPAS SEGUN PLANO SPAT

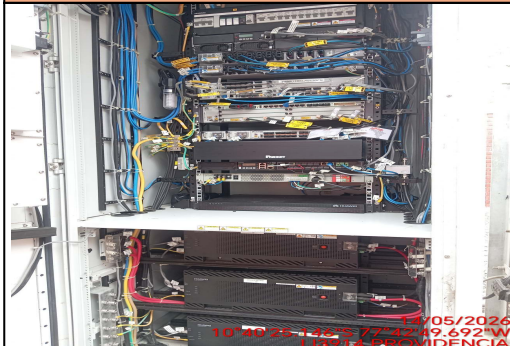
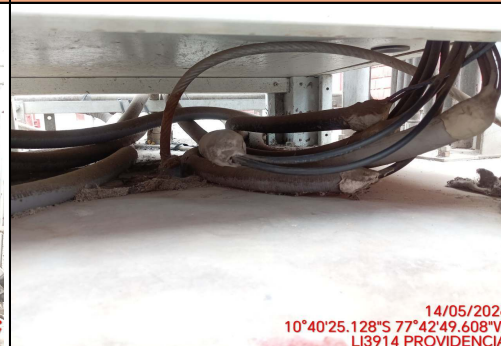
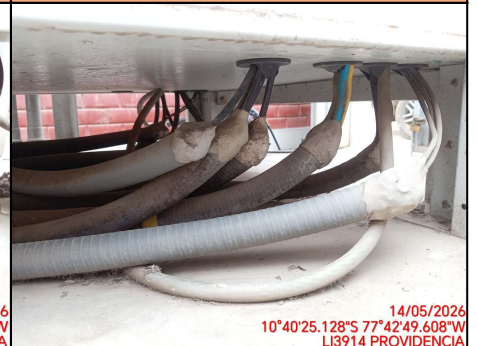
### LIMPIEZA GABINETE: LIMPIEZA DENTRO, PARTE POSTERIOR, PARTE BAJA Y ENTRE LOS GABINETES

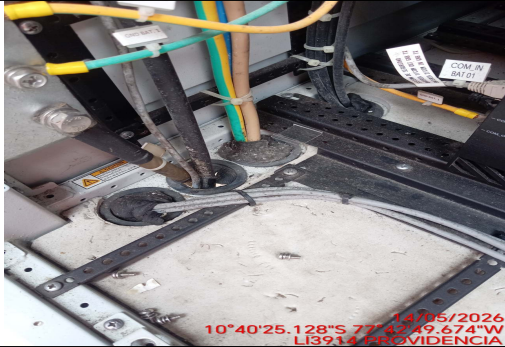
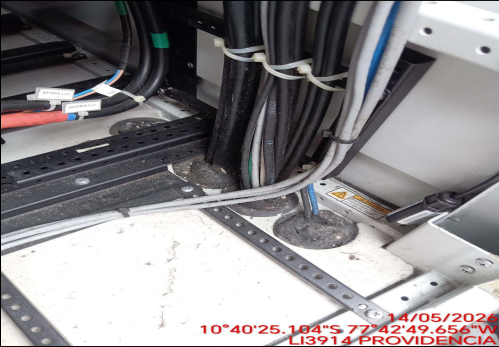
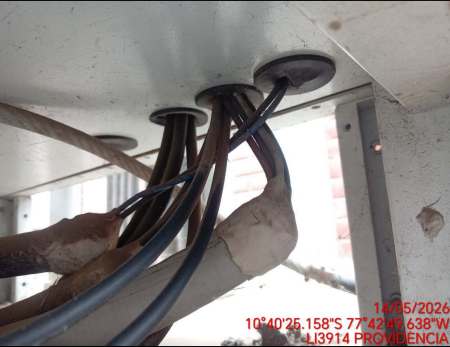
| SELLADO: SELLADO DE EQUIPOS Y DUCTOS POR DONDE INGRESAN LOS CABLES AL GABINETE (CON SIKAFLEX) | | |

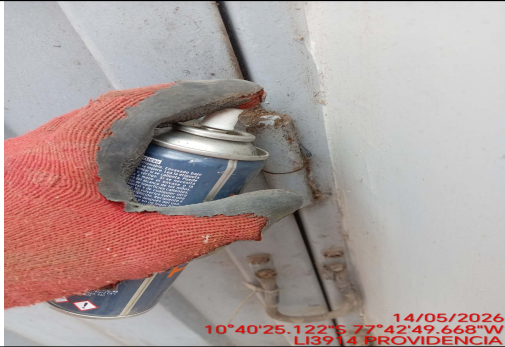
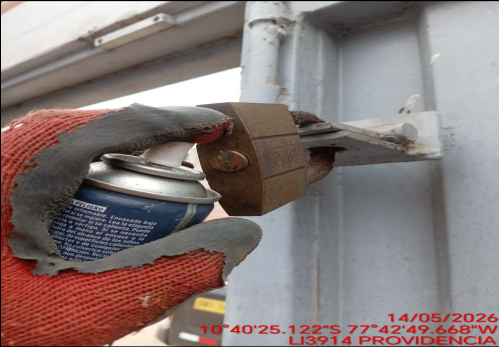
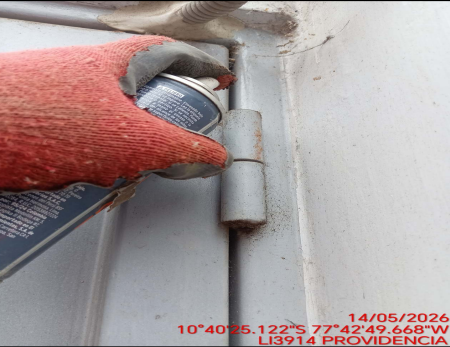
| ACEITADO: ACEITADO DE PUERTAS Y CANDADOS | | |

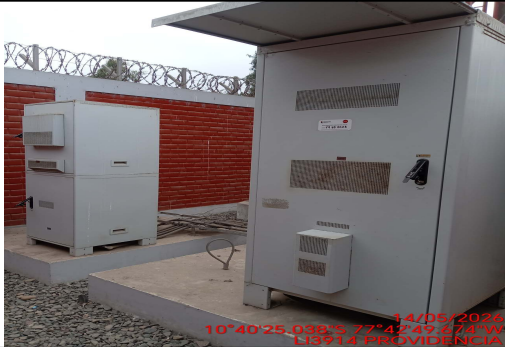
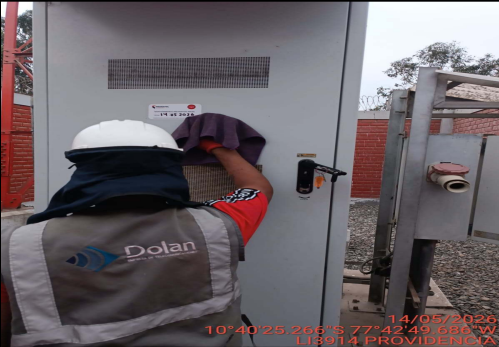
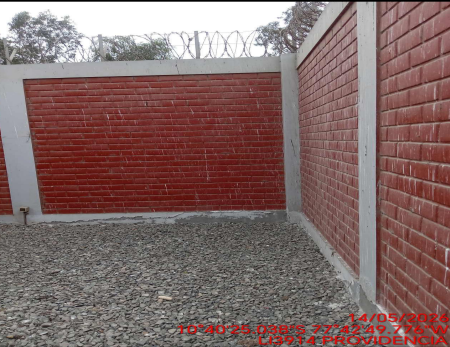
| LIMPIEZA INTERIOR: LIMPIEZA INTERIOR DEL SITE / DESMALEZADO | | |

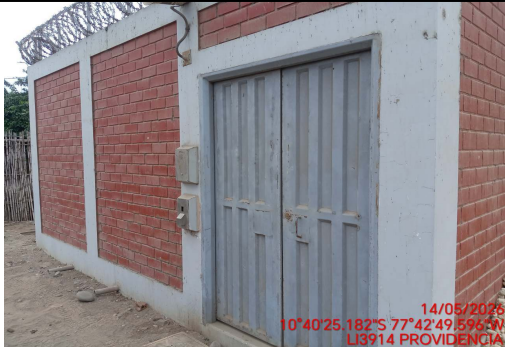
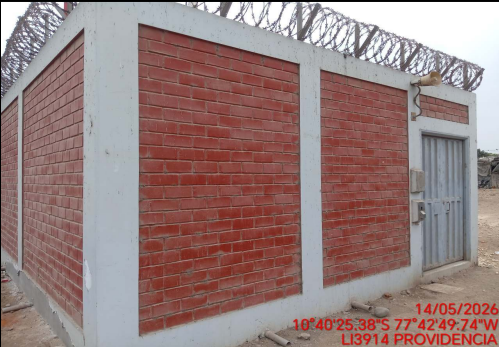
| LIMPIEZA EXTERIOR: LIMPIEZA EXTERIOR DEL SITE / DESMALEZADO | | |

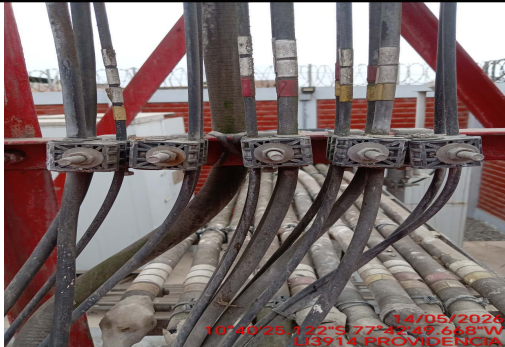
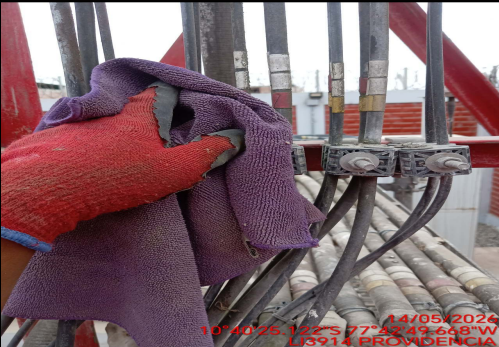
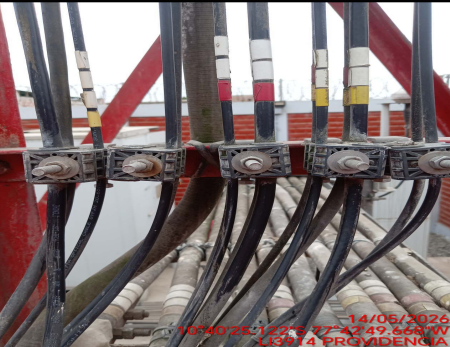
| CLAMPS: REVISION DE CLAMPS EN CABLES IF, FO Y ENERGIZADO DE RRU's | | |

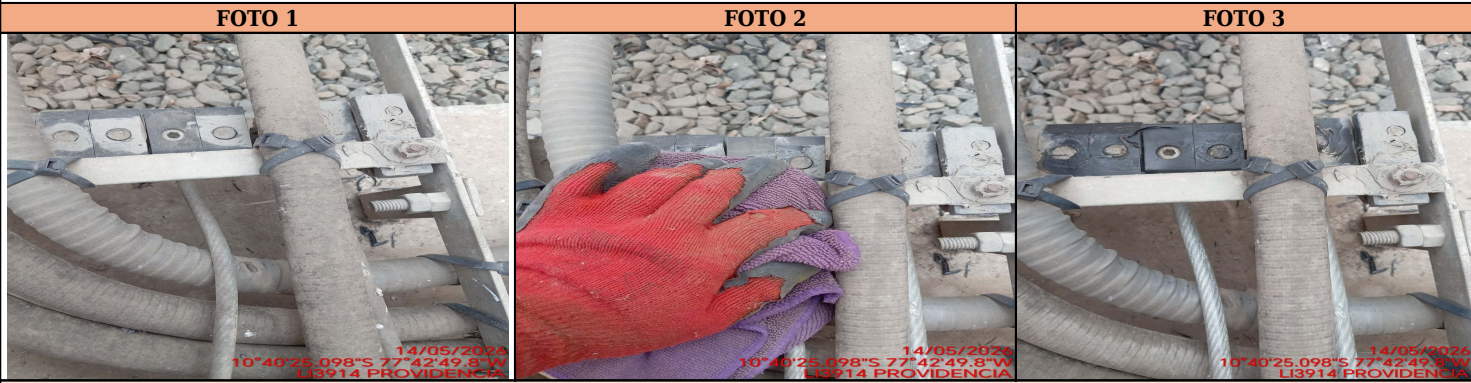
GROUNDING KIT: REVISION DE ATERRAMIENTO DE CABLES IF, FO Y ENERGIZADO DE RRUs

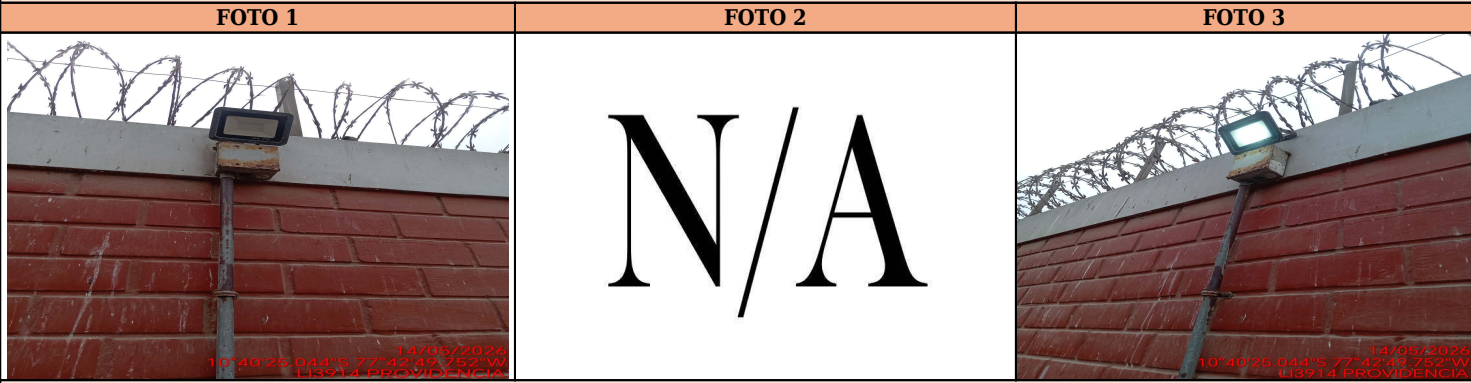
REVISION DEL ESTADO DE LUMINARIA DE EMERGENCIA (LUMINARIA ENCENDIDA Y APAGADA)

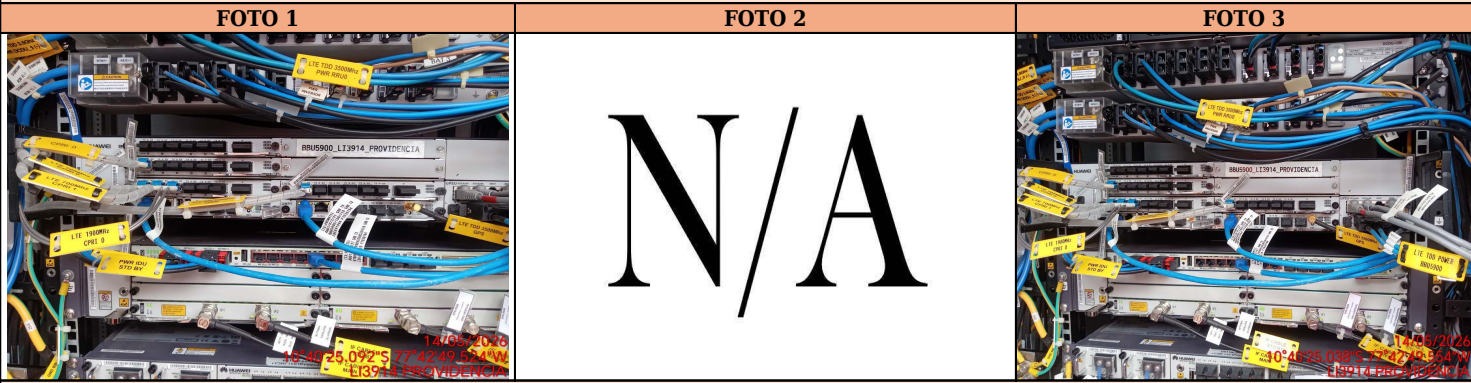
ETIQUETADO DE DATOS, POWER, TIERRA DE IDU Y TIERRA DE BBU CORRECTAMENTE ETIQUETADOS

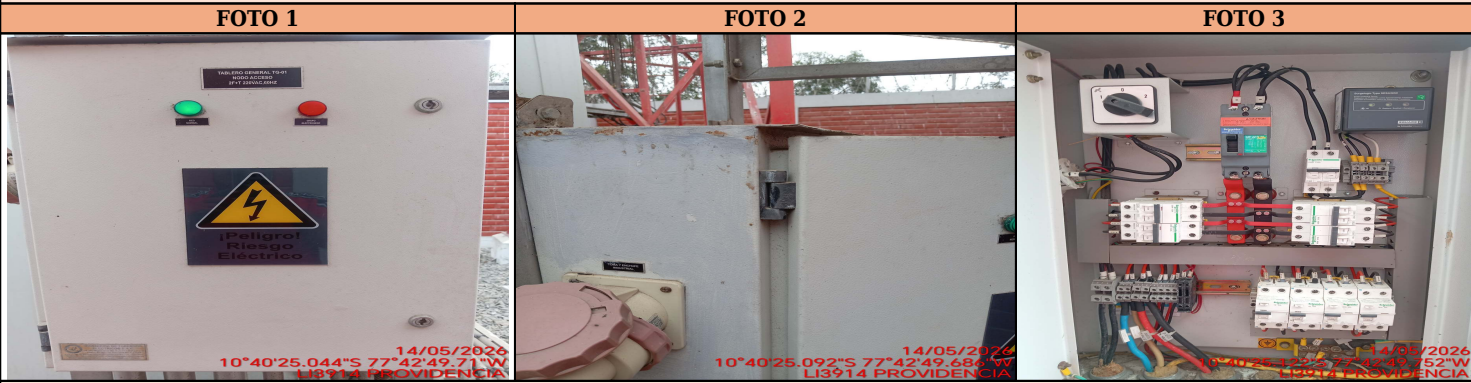
TABLERO PRONATEL: REVISION DEL ESTADO FISICO DE TABLERO (CORROSION / OXIDO)

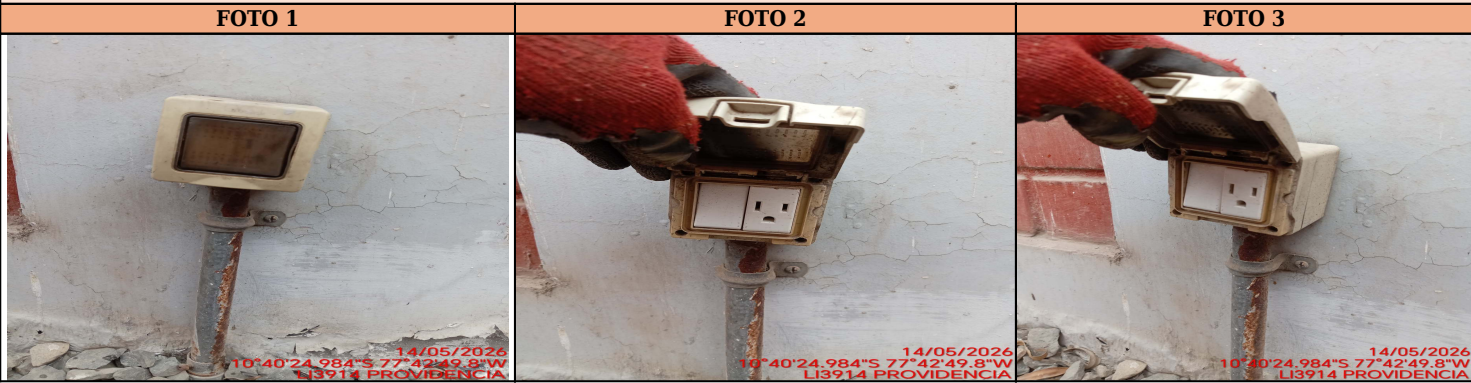
TOMACORRIENTES: REVISION DEL ESTADO FISICO DE TOMACORRIENTES

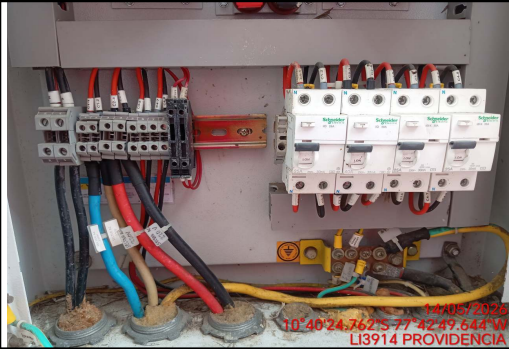
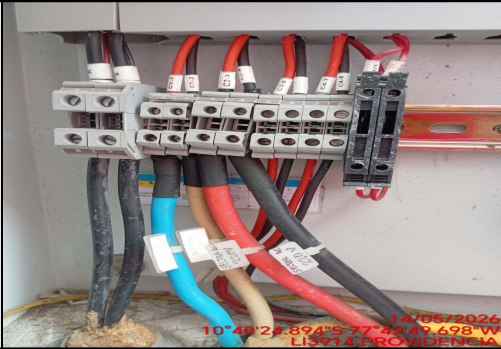
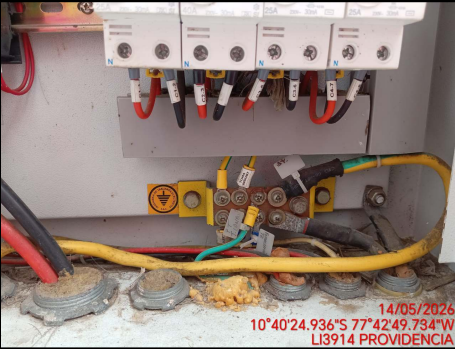
**BORNERAS: DETECCION DE TERMINALES DE CABLES EN TABLERO GENERAL SIN BORNERA**

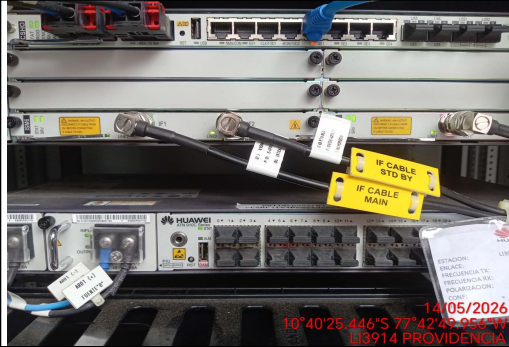
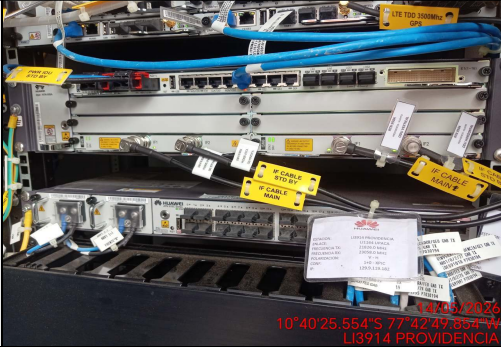
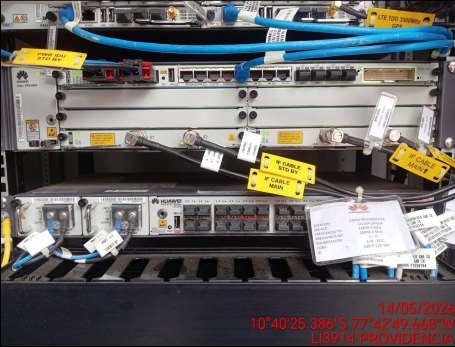
**CONECTORES: DETECCION DE CONECTORES FI EN IDU SIN PROTECCION DE MANGA TERMOCONTRAIBLE**
