## REPORTE FOTOGRÁFICO - SUPERVISION

**Nombre de la Estacion:** PIRHUAYOC  
**Nombre de Localidad:** VIÑAC  
**Fecha:** 14/05/2026 - 14/05/2026  
**Dirección:** CP PIRHUAYOC  
**ID site:** LI5752  
**CRQ:** CRQ000000067308

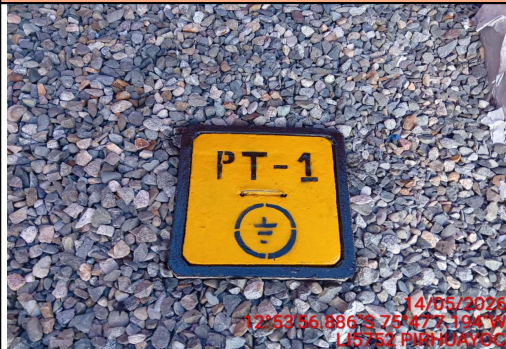
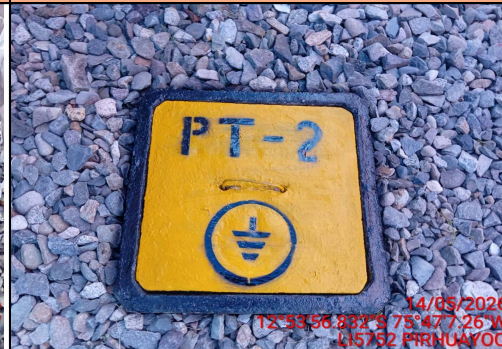
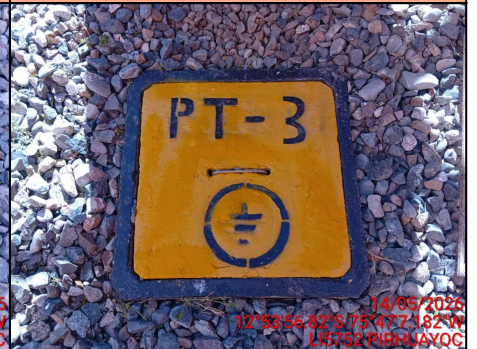
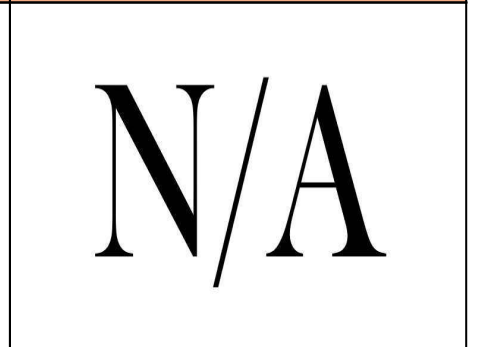
### TAPAS STAP: PINTADO DE TAPAS SEGUN PLANO SPAT

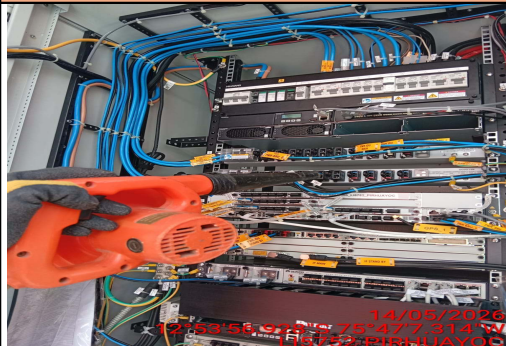
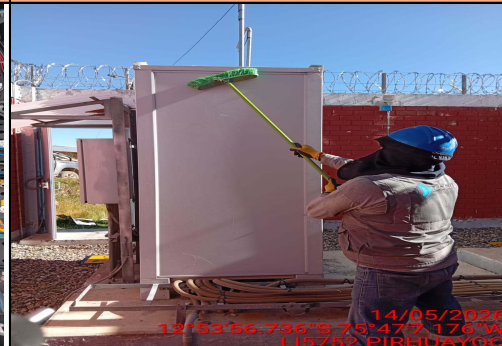
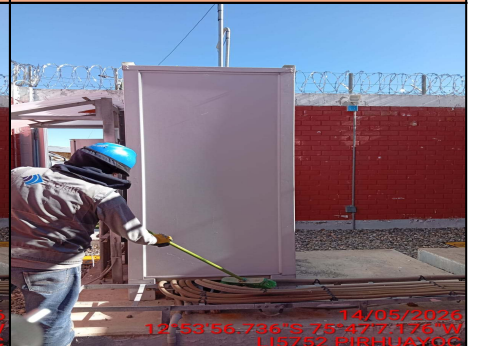
### LIMPIEZA GABINETE: LIMPIEZA DENTRO, PARTE POSTERIOR, PARTE BAJA Y ENTRE LOS GABINETES

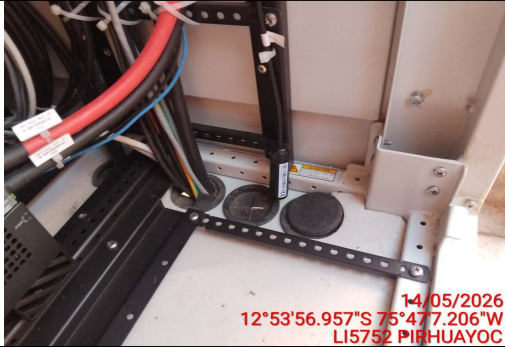
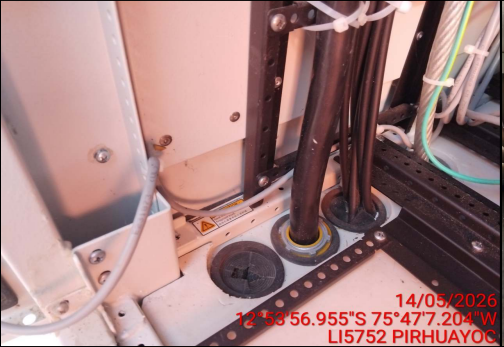
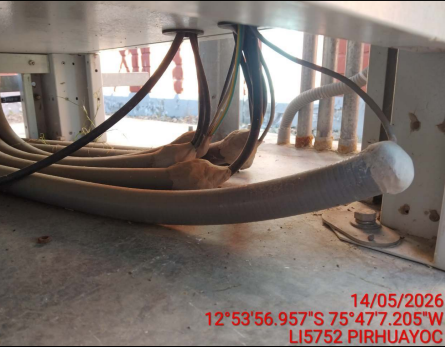
| SELLADO: SELLADO DE EQUIPOS Y DUCTOS POR DONDE INGRESAN LOS CABLES AL GABINETE (CON SIKAFLEX) | | |

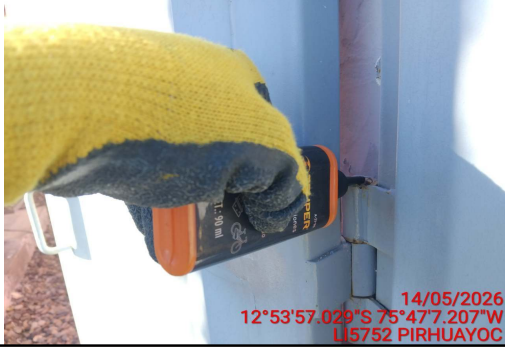
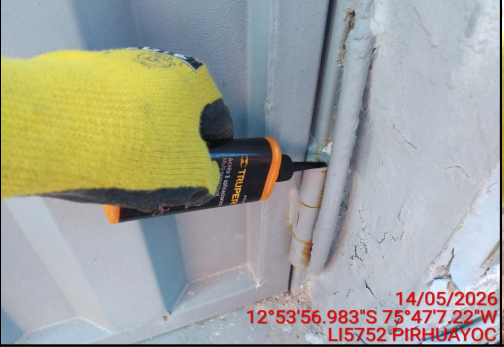
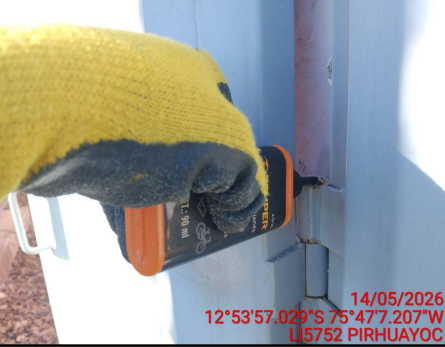
| SELLADO: SELLADO DE EQUIPOS Y DUCTOS POR DONDE INGRESAN LOS CABLES AL GABINETE (CON SIKAFLEX) | | |
|---|---|---|
| ACEITADO: ACEITADO DE PUERTAS Y CANDADOS | | |

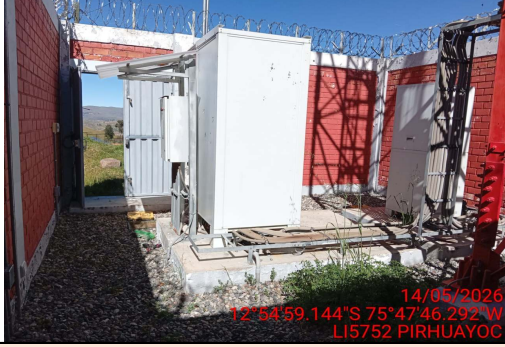
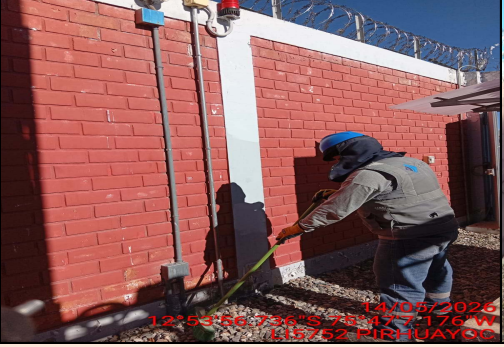
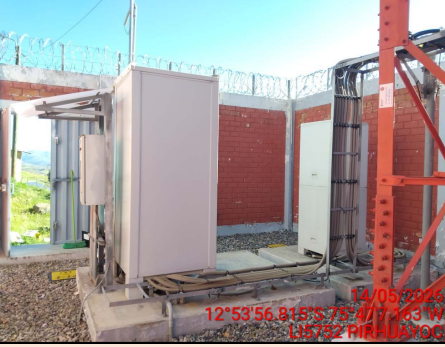
| SELLADO: SELLADO DE EQUIPOS Y DUCTOS POR DONDE INGRESAN LOS CABLES AL GABINETE (CON SIKAFLEX) | | |
|---|---|---|
| LIMPIEZA INTERIOR: LIMPIEZA INTERIOR DEL SITE / DESMALEZADO | | |

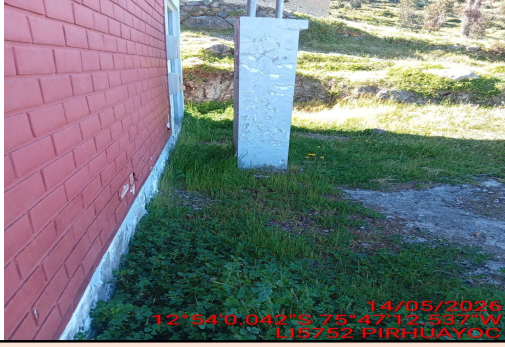
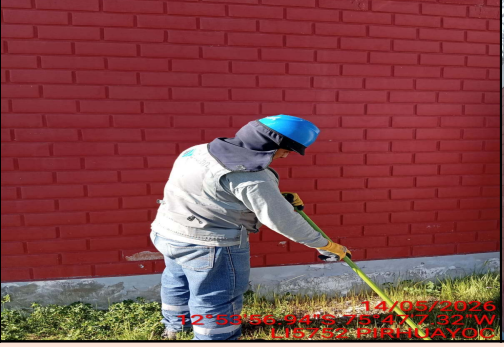
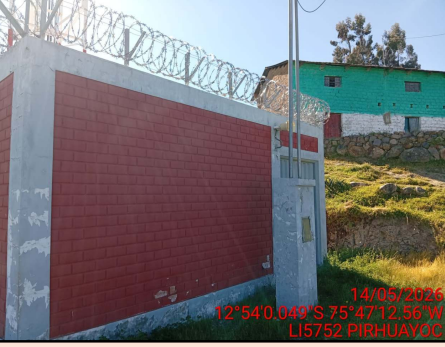
| SELLADO: SELLADO DE EQUIPOS Y DUCTOS POR DONDE INGRESAN LOS CABLES AL GABINETE (CON SIKAFLEX) | | |
|---|---|---|
| LIMPIEZA EXTERIOR: LIMPIEZA EXTERIOR DEL SITE / DESMALEZADO | | |

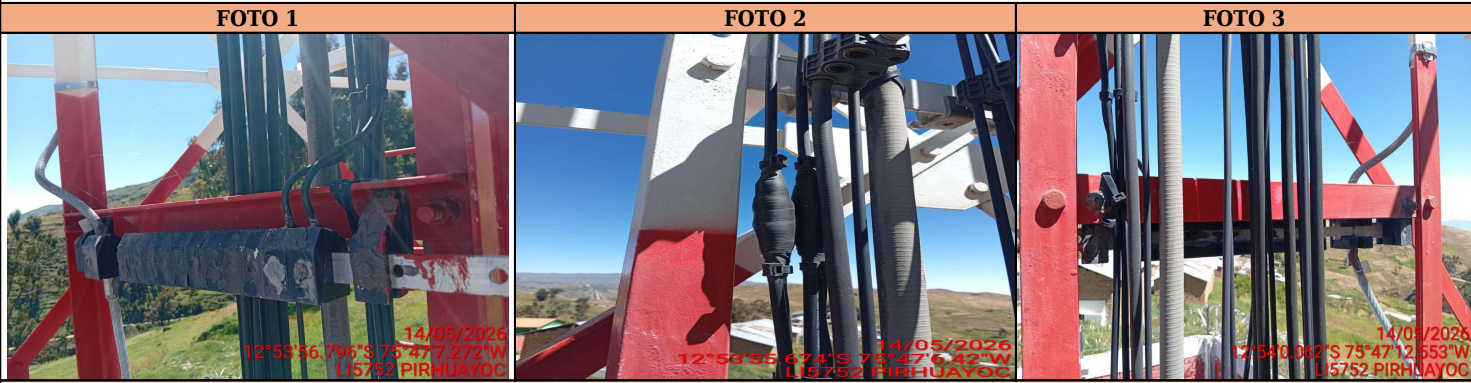
GROUNDING KIT: REVISION DE ATERRAMIENTO DE CABLES IF, FO Y ENERGIZADO DE RRUs

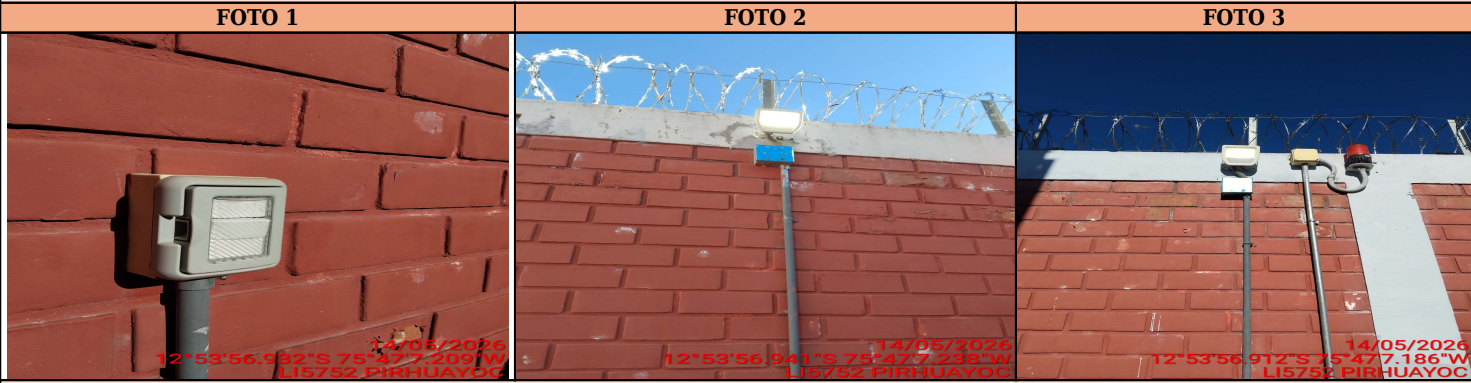
REVISION DEL ESTADO DE LUMINARIA DE EMERGENCIA (LUMINARIA ENCENDIDA Y APAGADA)

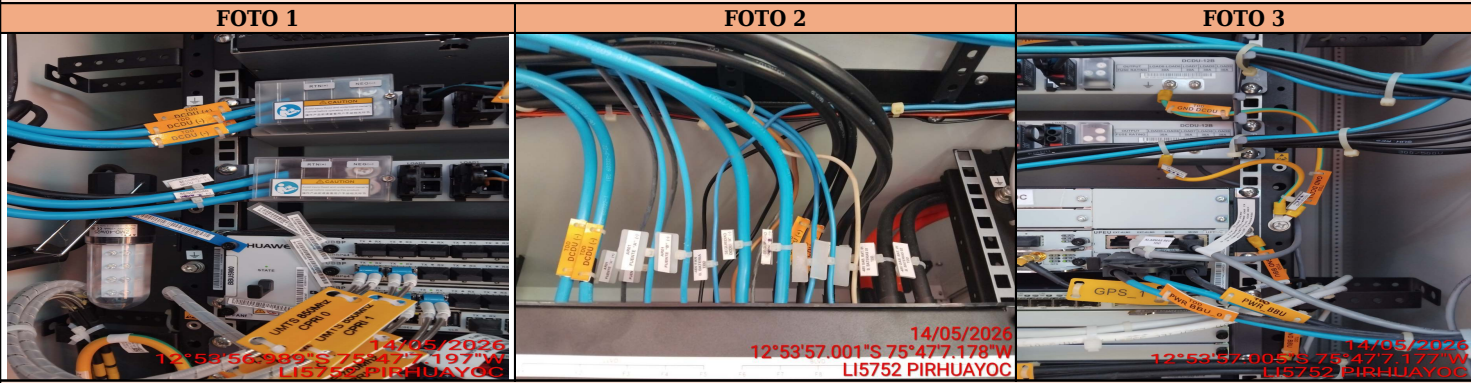
ETIQUETADO DE DATOS, POWER, TIERRA DE IDU Y TIERRA DE BBU CORRECTAMENTE ETIQUETADOS

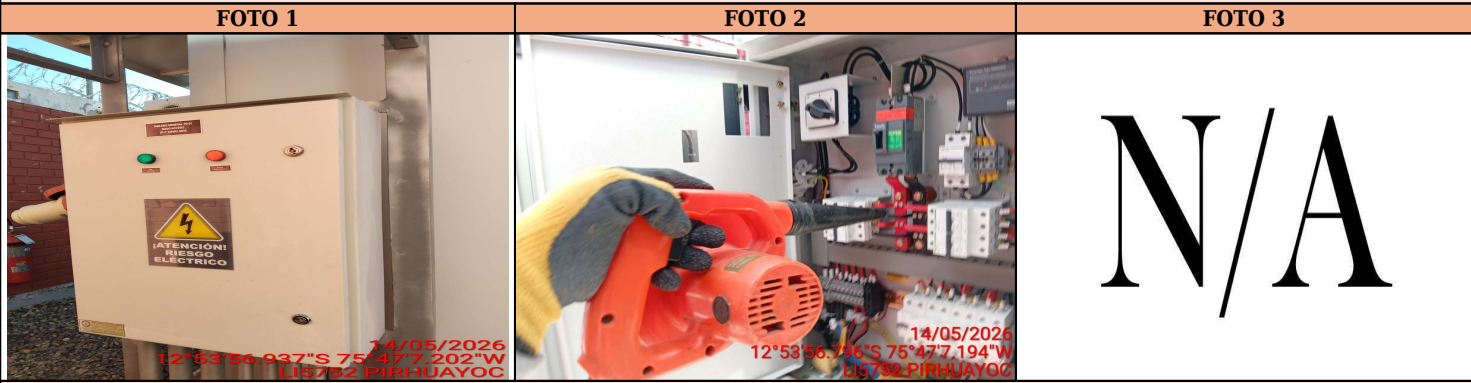
TABLERO PRONATEL: REVISION DEL ESTADO FISICO DE TABLERO (CORROSION / OXIDO)

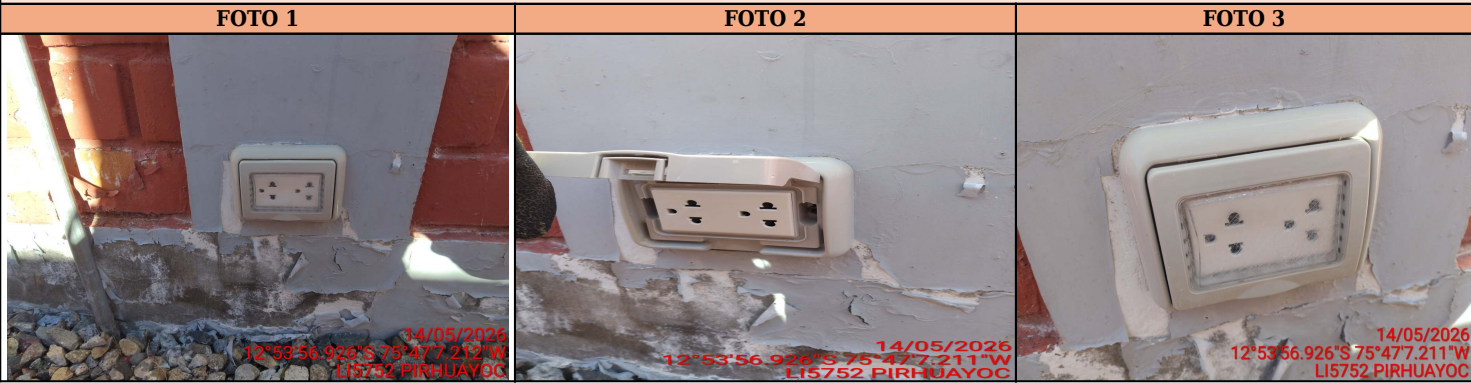
TOMACORRIENTES: REVISION DEL ESTADO FISICO DE TOMACORRIENTES

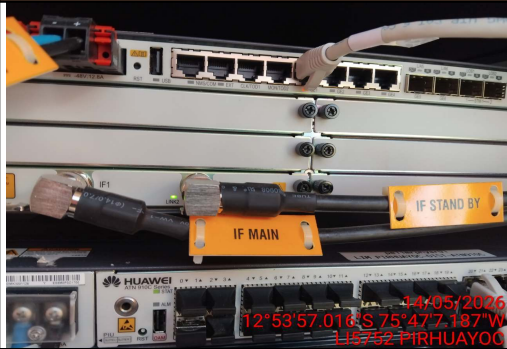
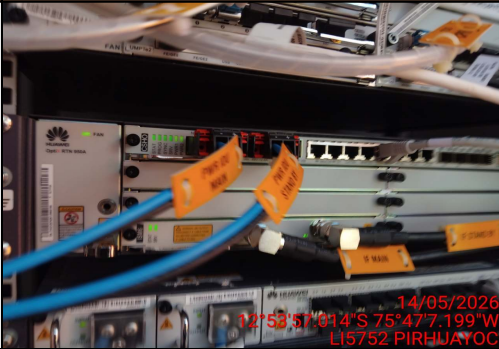
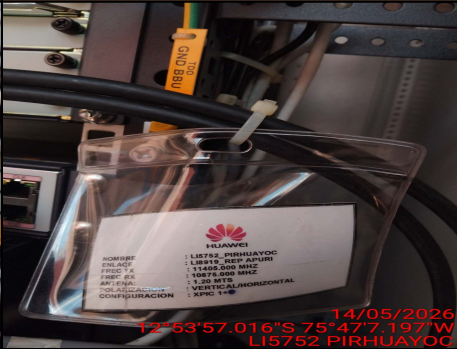
**CONECTORES: DETECCION DE CONECTORES FI EN IDU SIN PROTECCION DE MANGA TERMOCONTRAIBLE**
