## REPORTE FOTOGRÁFICO - SUPERVISION

Nombre de la Estacion: UPACA  
Nombre de Localidad: PATIVILCA  
Fecha: 15/05/2026 - 15/05/2026  
Direccion: CERRO UPACA  
ID site: LI1164  
CRQ: CRQ000000066399

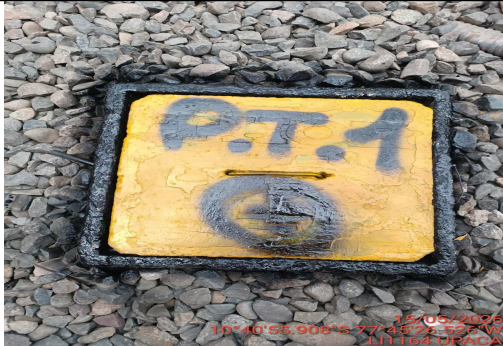
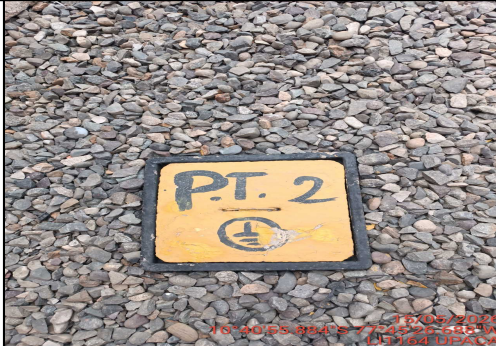
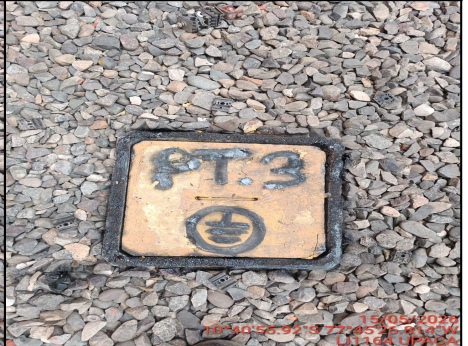
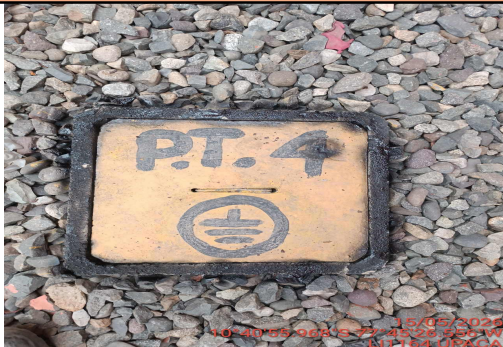
### TAPAS STAP: PINTADO DE TAPAS SEGUN PLANO SPAT

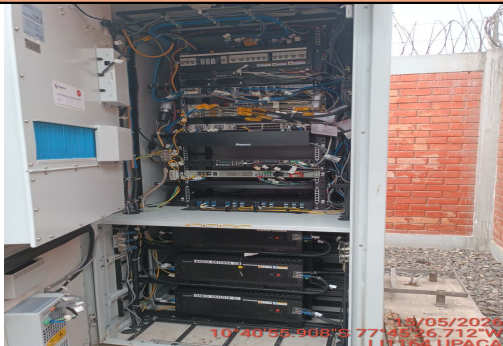
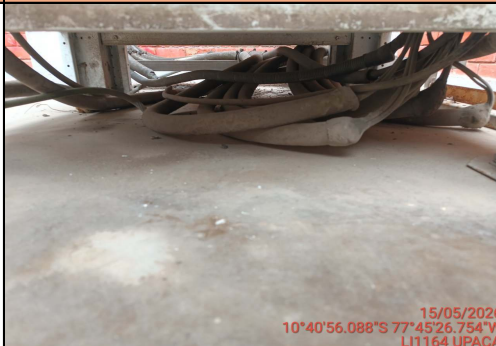
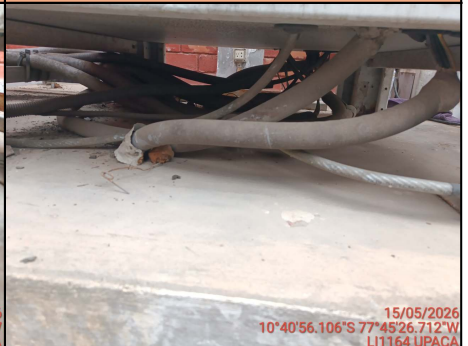
### LIMPIEZA GABINETE: LIMPIEZA DENTRO, PARTE POSTERIOR, PARTE BAJA Y ENTRE LOS GABINETES

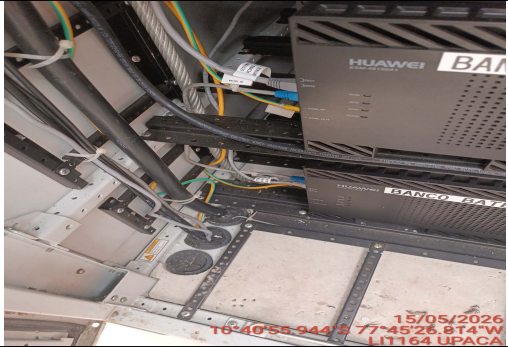
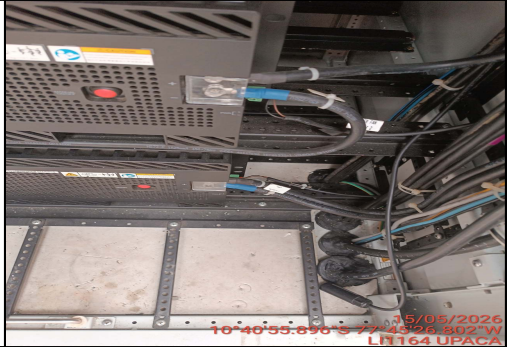
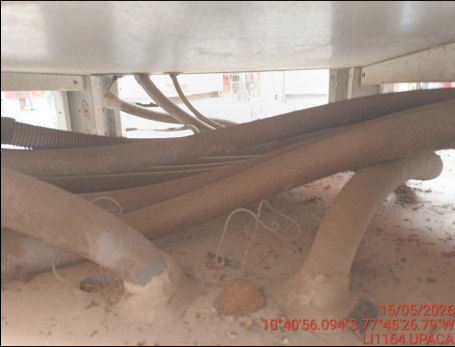
| SELLADO: SELLADO DE EQUIPOS Y DUCTOS POR DONDE INGRESAN LOS CABLES AL GABINETE (CON SIKAFLEX) | | |

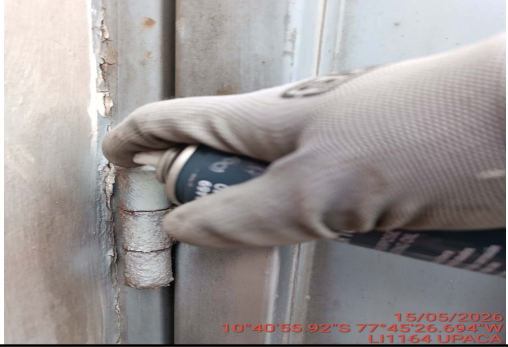
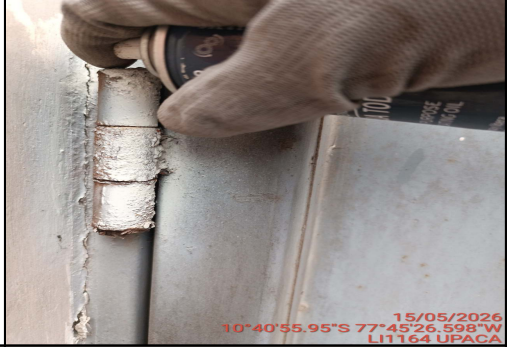
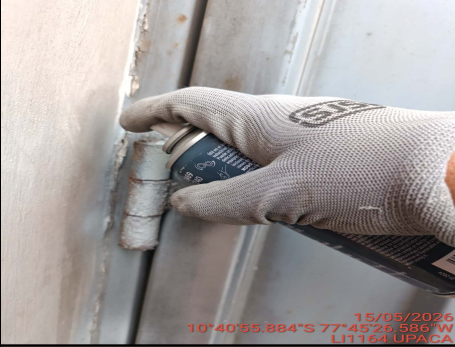
| SELLADO: SELLADO DE EQUIPOS Y DUCTOS POR DONDE INGRESAN LOS CABLES AL GABINETE (CON SIKAFLEX) | | |
|---|---|---|
| ACEITADO: ACEITADO DE PUERTAS Y CANDADOS | | |

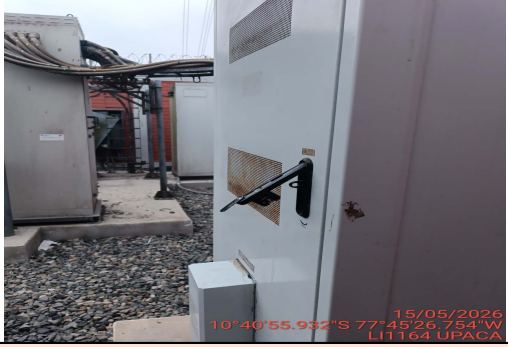
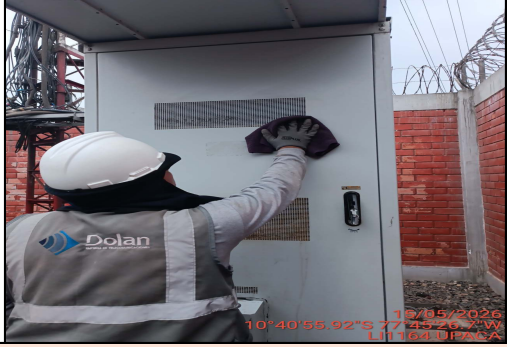
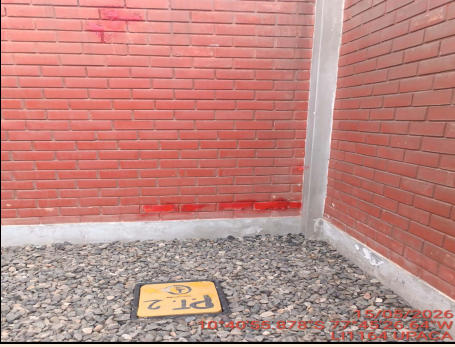
| SELLADO: SELLADO DE EQUIPOS Y DUCTOS POR DONDE INGRESAN LOS CABLES AL GABINETE (CON SIKAFLEX) | | |
|---|---|---|
| LIMPIEZA INTERIOR: LIMPIEZA INTERIOR DEL SITE / DESMALEZADO | | |

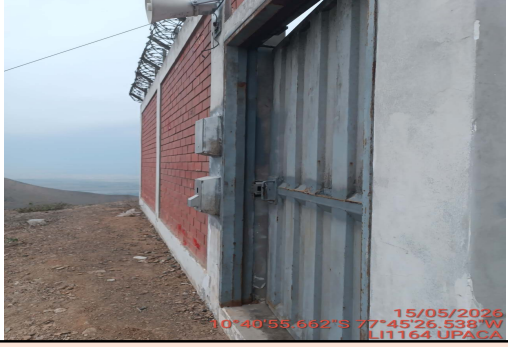
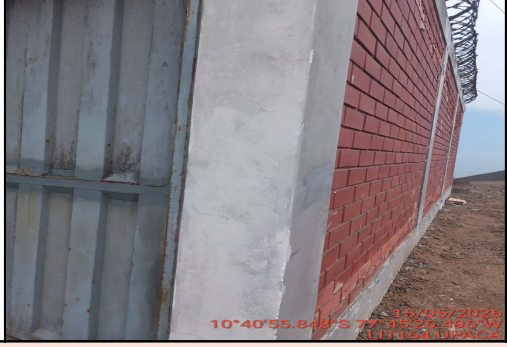
| SELLADO: SELLADO DE EQUIPOS Y DUCTOS POR DONDE INGRESAN LOS CABLES AL GABINETE (CON SIKAFLEX) | | |
|---|---|---|
| LIMPIEZA EXTERIOR: LIMPIEZA EXTERIOR DEL SITE / DESMALEZADO | | |

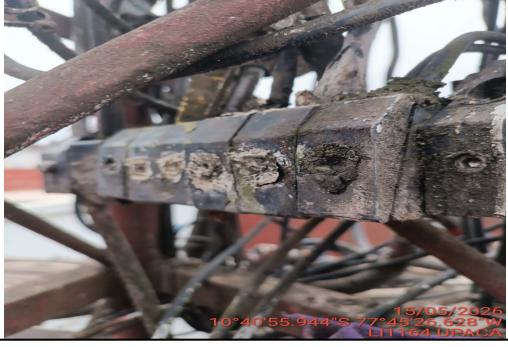
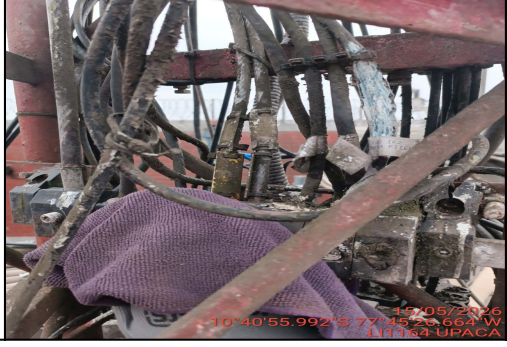
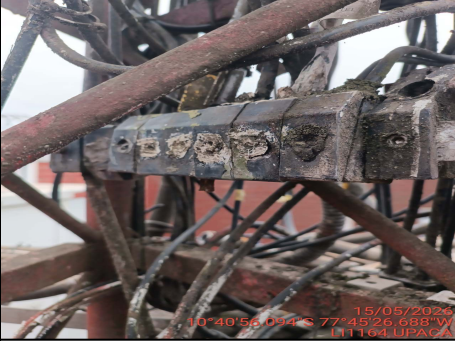
| SELLADO: SELLADO DE EQUIPOS Y DUCTOS POR DONDE INGRESAN LOS CABLES AL GABINETE (CON SIKAFLEX) | | |
|---|---|---|
| CLAMPS: REVISION DE CLAMPS EN CABLES IF, FO Y ENERGIZADO DE RRU's | | |

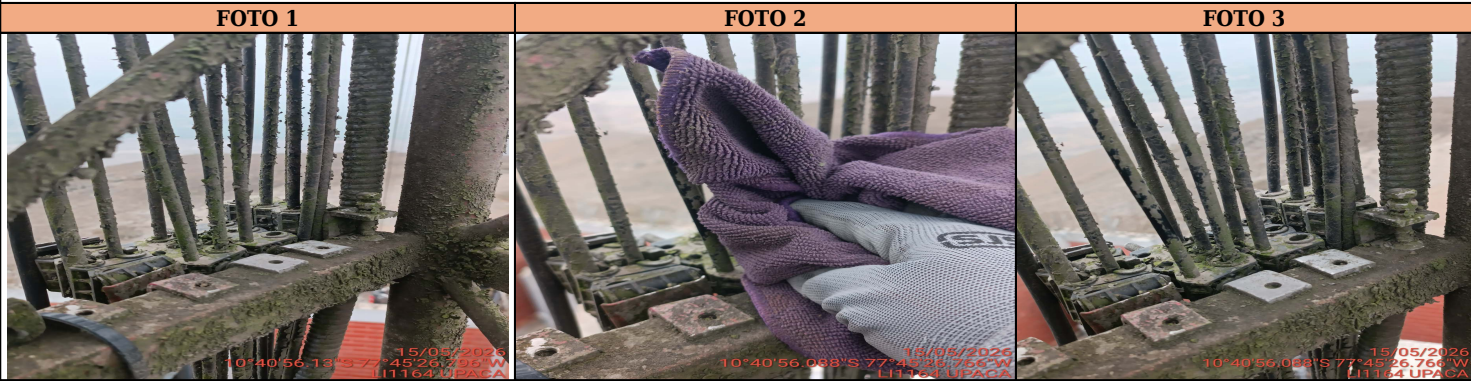
GROUNDING KIT: REVISION DE ATERRAMIENTO DE CABLES IF, FO Y ENERGIZADO DE RRU's

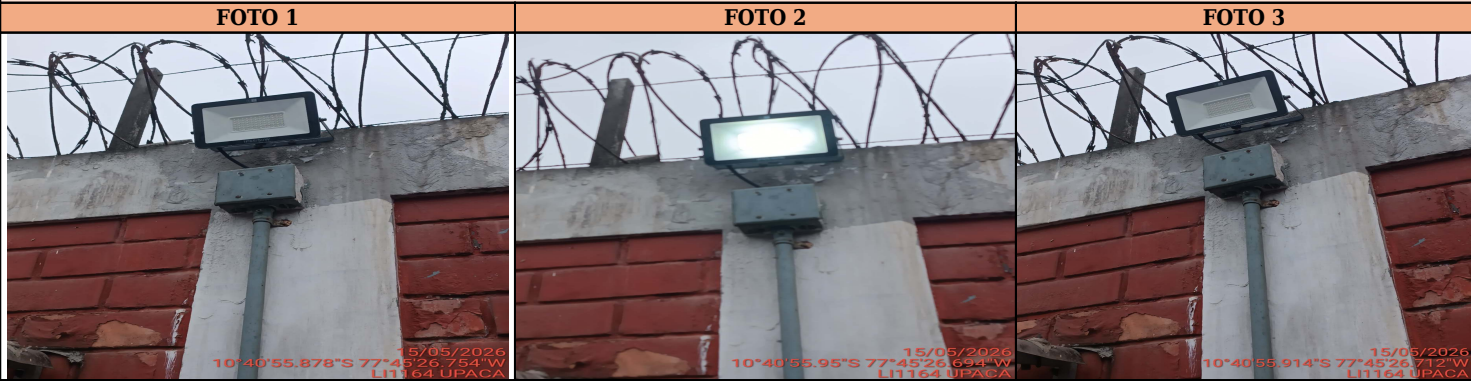
REVISION DEL ESTADO DE LUMINARIA DE EMERGENCIA (LUMINARIA ENCENDIDA Y APAGADA)

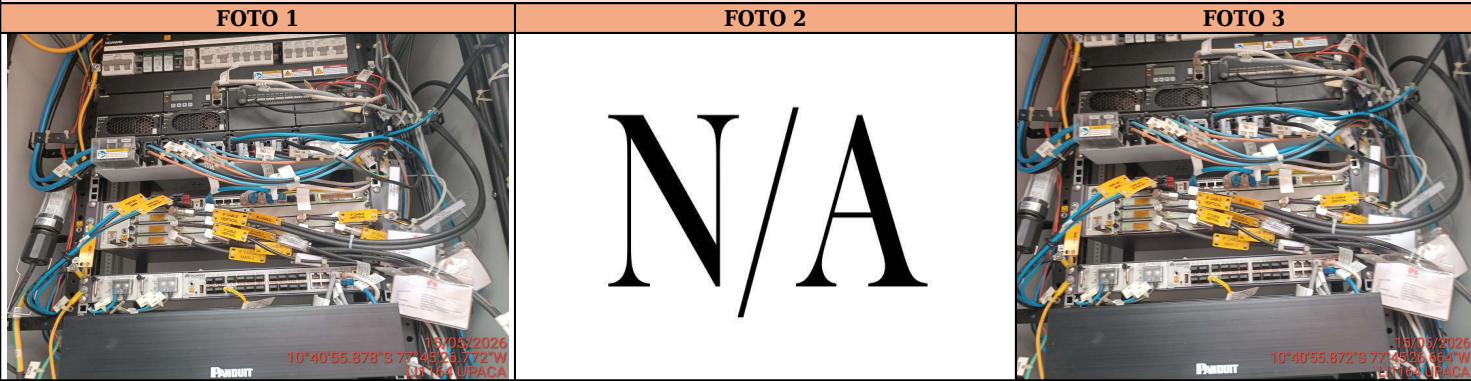
ETIQUETADO DE DATOS, POWER, TIERRA DE IDU Y TIERRA DE BBU CORRECTAMENTE ETIQUETADOS

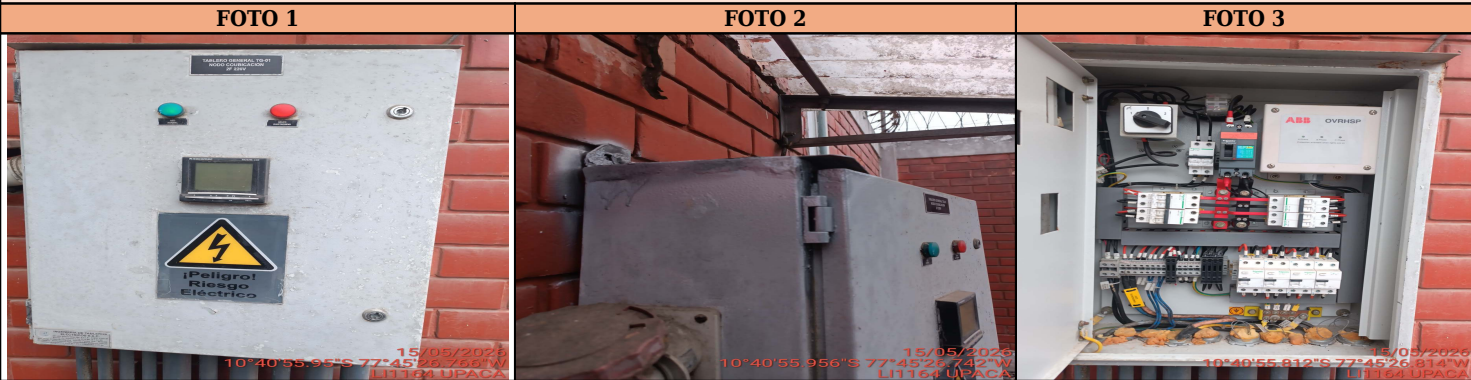
TABLERO PRONATEL: REVISION DEL ESTADO FISICO DE TABLERO (CORROSION / OXIDO)

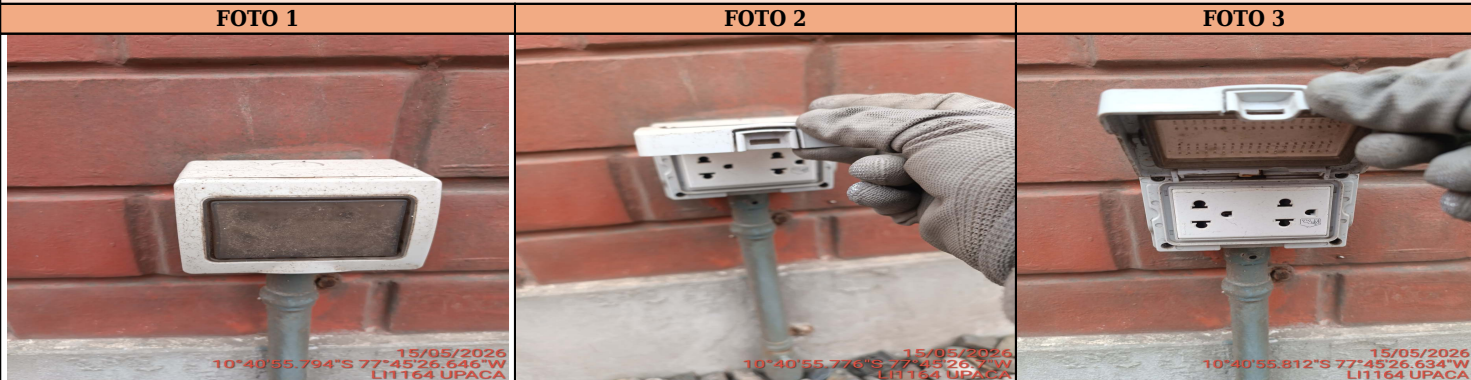
TOMACORRIENTES: REVISION DEL ESTADO FISICO DE TOMACORRIENTES

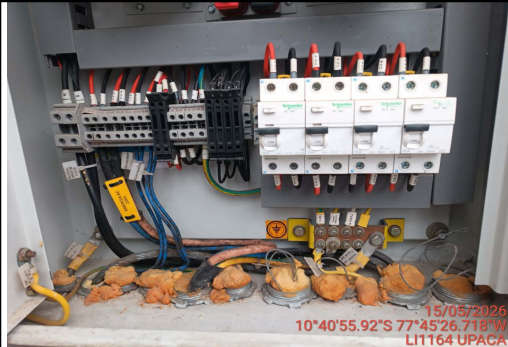
**FOTO 1**

**BORNERAS: DETECCION DE TERMINALES DE CABLES EN TABLERO GENERAL SIN BORNERA**

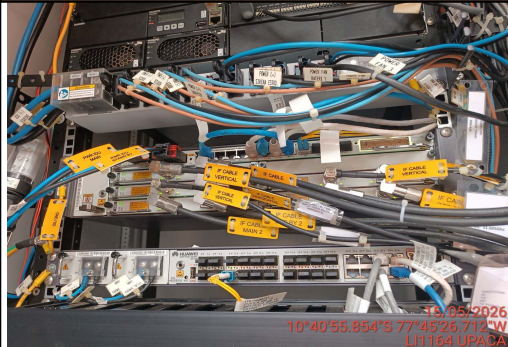
**FOTO 1**

**CONECTORES: DETECCION DE CONECTORES FI EN IDU SIN PROTECCION DE MANGA TERMOCONTRAIBLE**
