## REPORTE FOTOGRÁFICO - TORRES

Nombre de la Estación: MONTEJIATO  
Nombre de Localidad: SAN VICENTE DE CAÑETE  
Fecha: 15/05/2026 - 15/05/2026  
Dirección: CP MONTEJIATO  
ID site: LI4494  
CRQ: CRQ000000067624

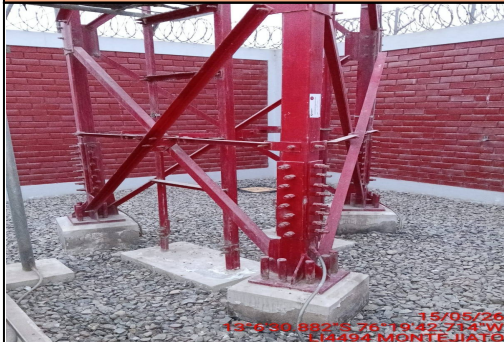
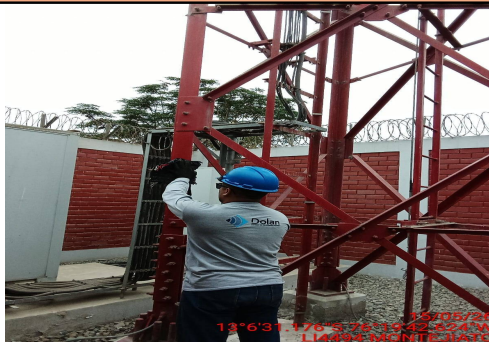
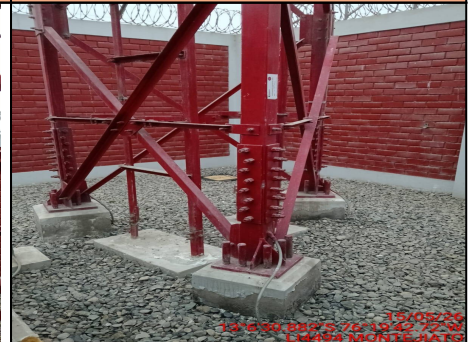
### PINTURA Y GALVANIZADO: VERIFICAR EL ESTADO DE LA PINTURA Y GALVANIZADO

| CHECKLIST - TORRES | | |
|---|---|---|
| Pintura | OK | Verificar visualmente el estado de pintado y realizar el resane de existir puntos con presencia de corrosión |

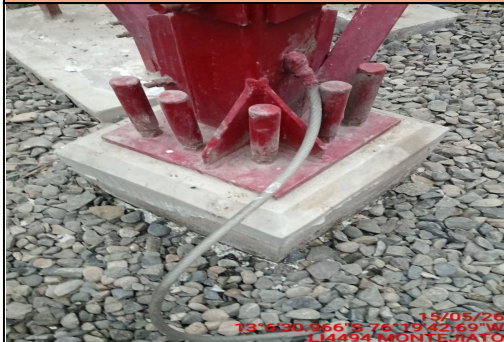
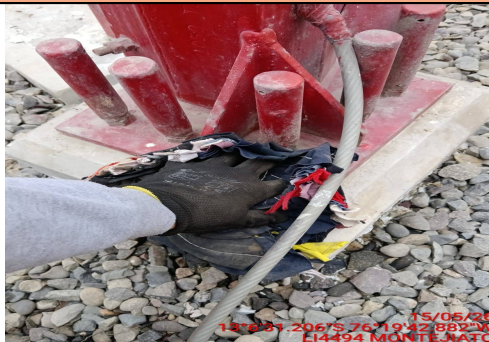
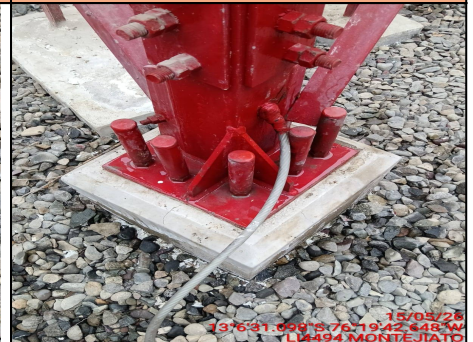
### BASES DEL CONCRETO: REVISION DEL ESTADO DE LAS BASES DEL CONCRETO

| CHECKLIST - TORRES | | |
|---|---|---|
| Bases | OK | Verificar las bases de la torre |

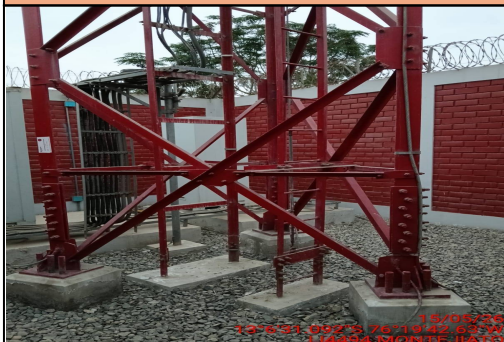
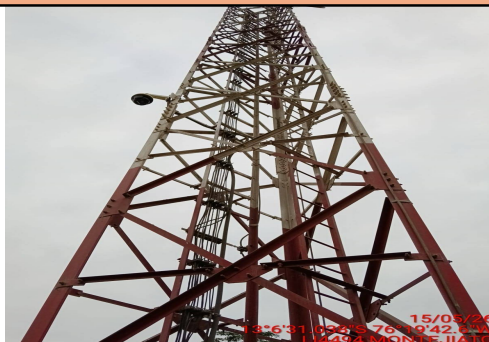
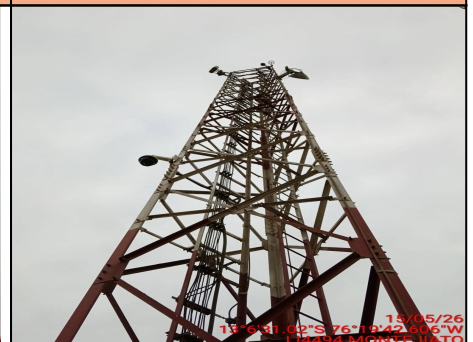
### PERFILES Y CUERPOS: REVISION DE LOS PERFILES, CUERPOS

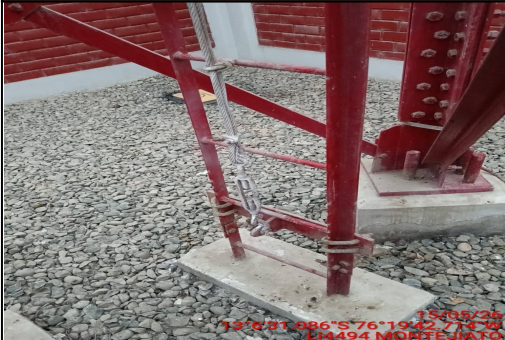
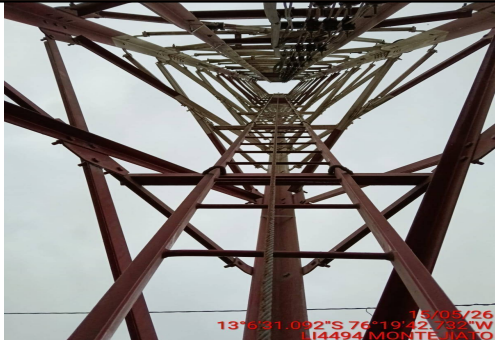
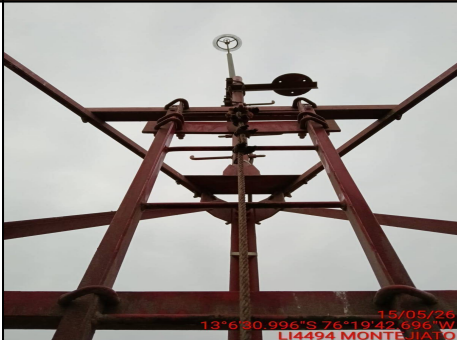
## ESCALERILLA: REVISION DEL ESTADO DE LAS ESCALERILLAS

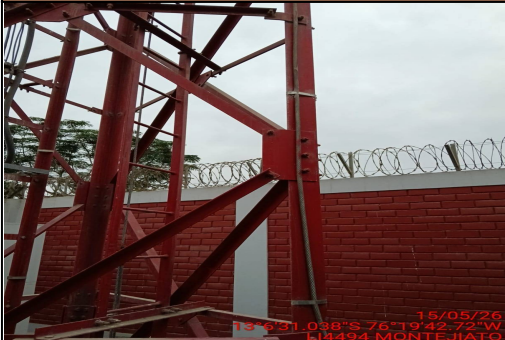
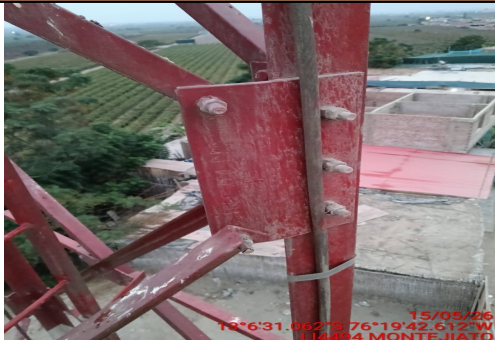
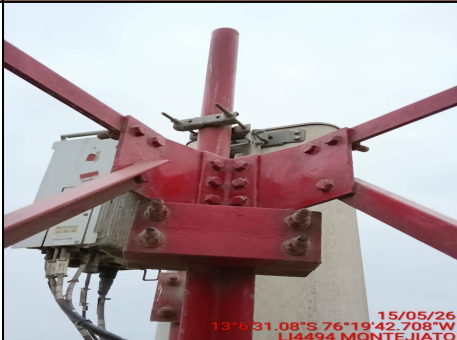
## PERNOS Y TUERCAS: REVISION DEL ESTADO DE LOS PERNOS Y LAS TUERCAS

| CHECKLIST - TORRES | | |
|---|---|---|
| Pernos | OK | Realizar inspección visual y ajuste de pernos |

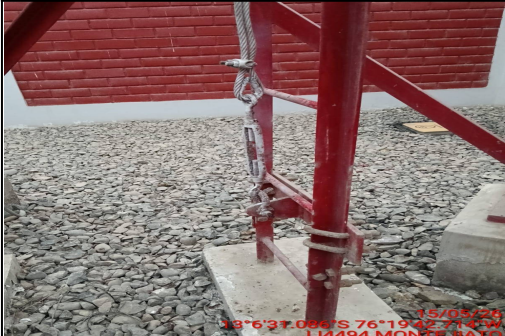
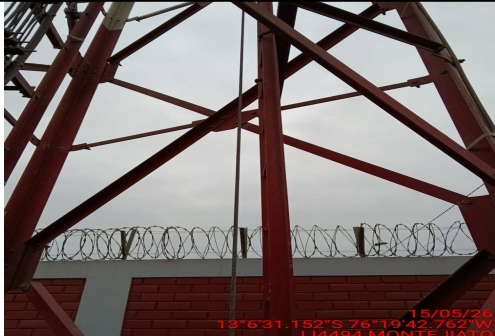
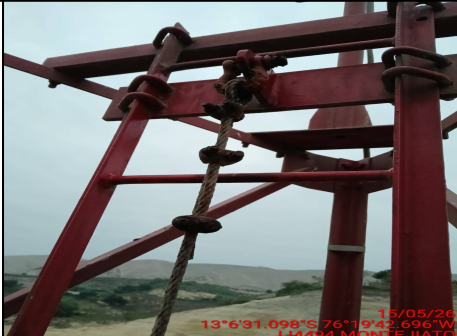
## LINEA DE VIDA: REVISION DEL ESTADO DE LA LINEA DE VIDA

| CHECKLIST - TORRES | | |
|---|---|---|
| Línea de vida | OK | Verificar y ajustar la línea de vida |
