## REPORTE FOTOGRÁFICO - Radio Frecuencia y Transporte

**Nombre de la Estacion:** VINAC  
**Nombre de Localidad:** MADEAN  
**Fecha:** 15/05/2026 - 15/05/2026  
**Direccion:** CERRO VIRU RUMI ANEXO VIZCAYAVIÑAC Y AUYO SLIMA  
**ID site:** LI1195  
**CRQ:** CRQ000000067929

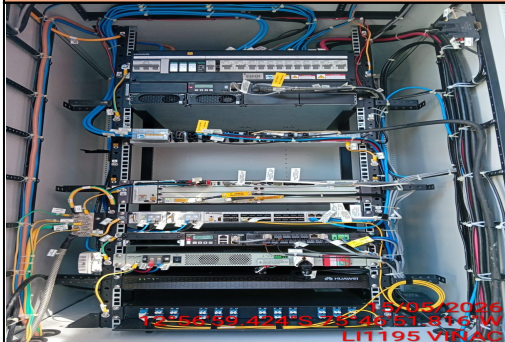
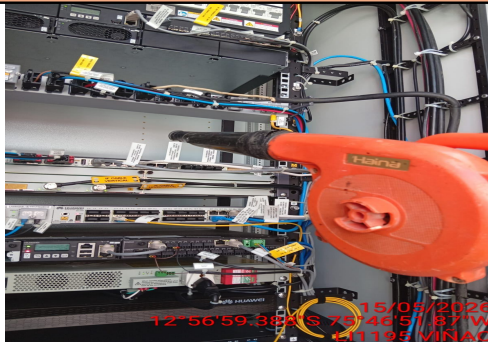
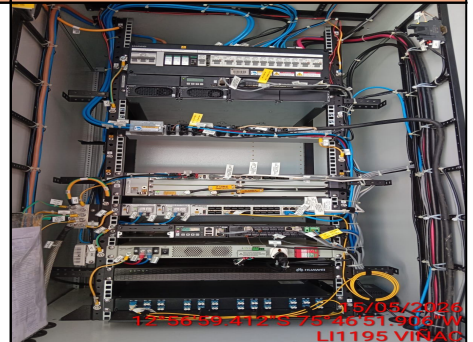
### EQUIPO BBU, ROUTER O MW: VERIFICAR ESTADO DE EQUIPOS, LED DE ALARMAS, LIMPIEZA TECNICA Y SOPLETADO

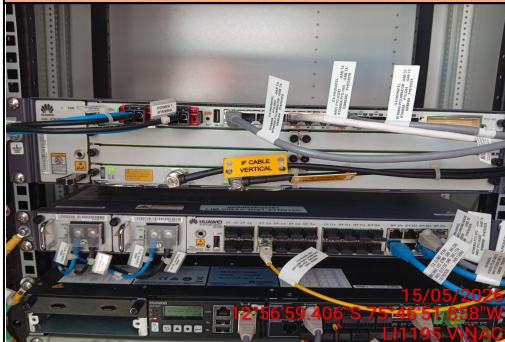
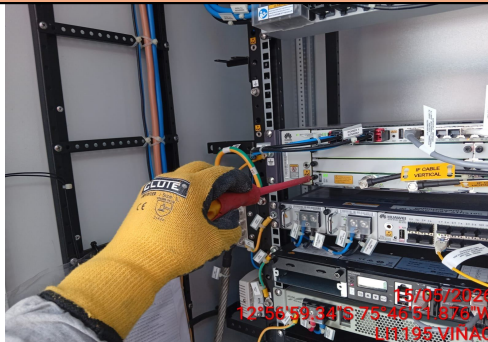
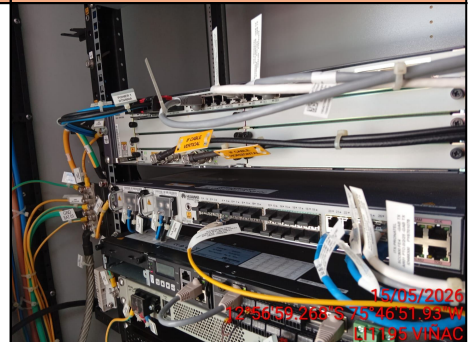
### AJUSTE DE ELEMENTOS Y CONEXIONES

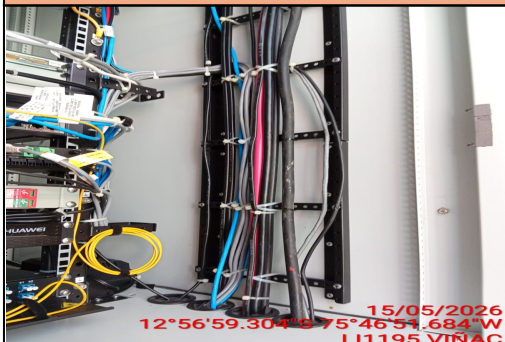
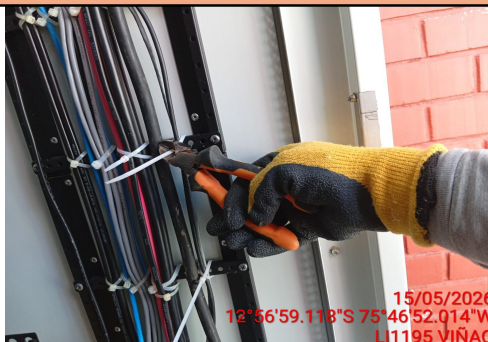
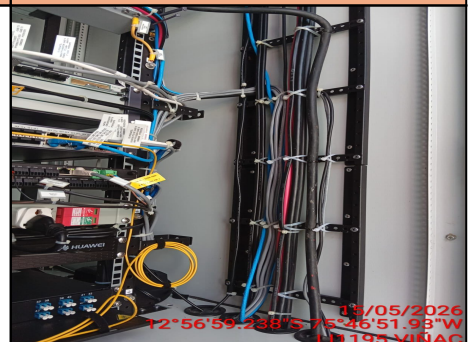
### CABLES: LIMPIEZA TECNICA Y ORDENAMIENTO DE CABLES

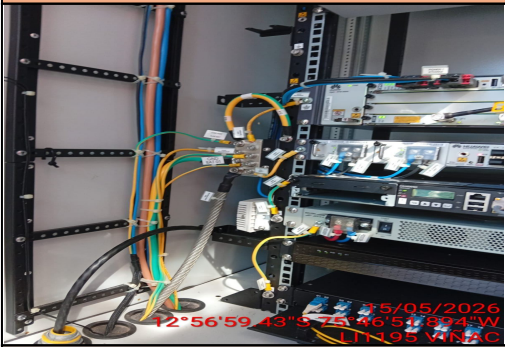
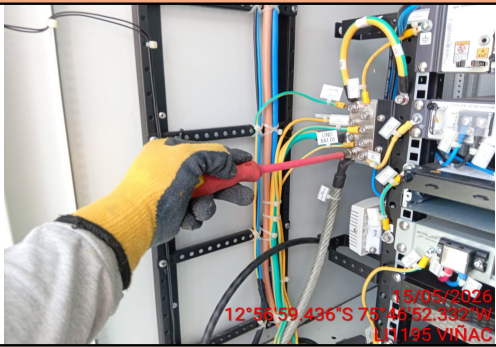
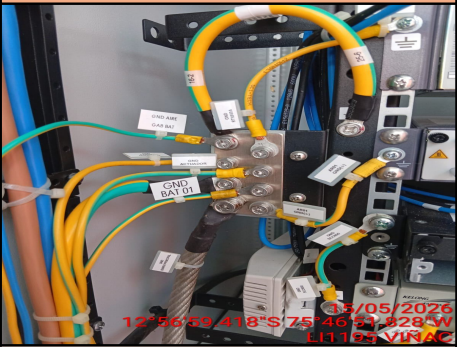
VERIFICACION Y AJUSTE DE ATERRAMIENTO

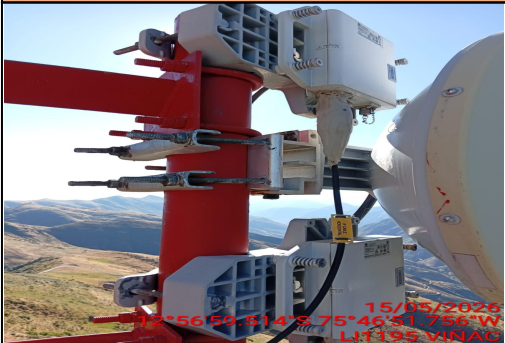
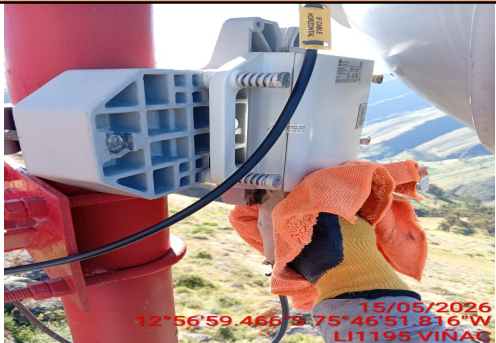
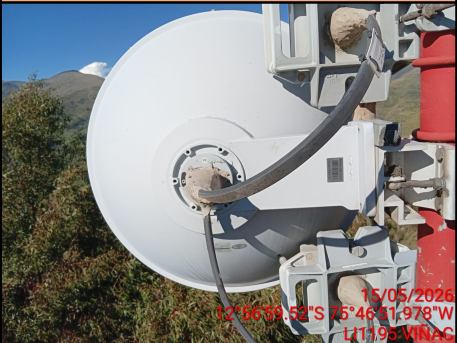
VERIFICAR ESTADO DE CONECTORES Y CABLES ODU
