## REPORTE FOTOGRÁFICO - Sistema de Seguridad Física Interior

**Nombre de la Estacion:** CARRETERA\_LUNAHUANA  
**Nombre de Localidad:** LUNAHUANA  
**Fecha:** 15/05/2026 - 15/05/2026  
**Direccion:** CERRO SAN JUAN(ALT KM 28 DE CA LUNAHUANA)  
**ID site:** LI0924  
**CRQ:** CRQ000000067311

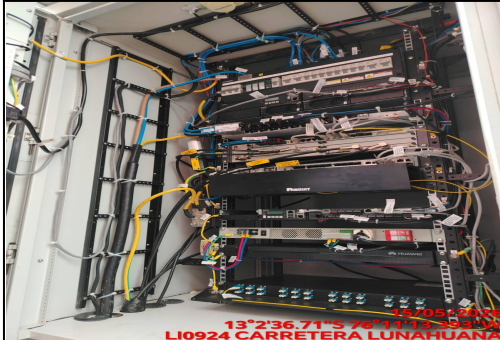
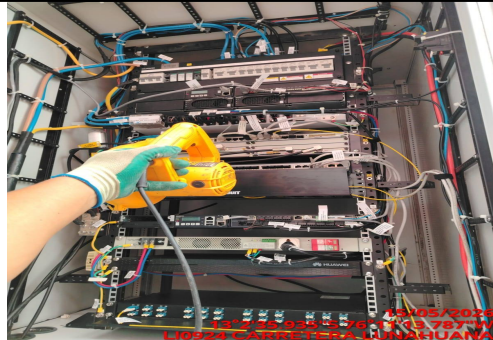
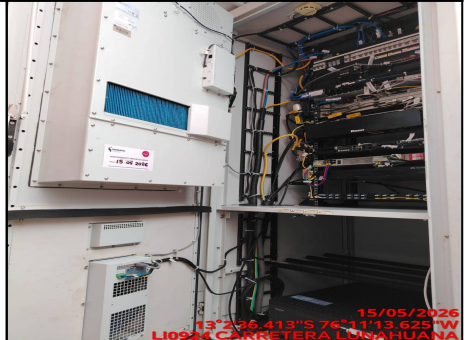
### LIMPIEZA GENERAL DE LOS EQUIPOS DEL SISTEMA

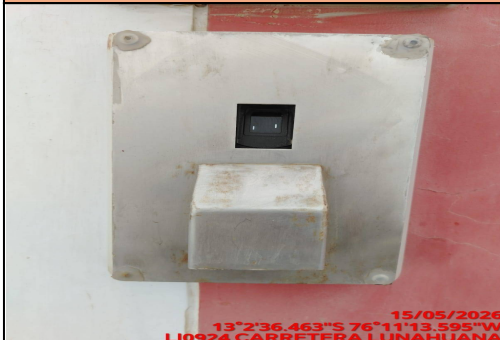
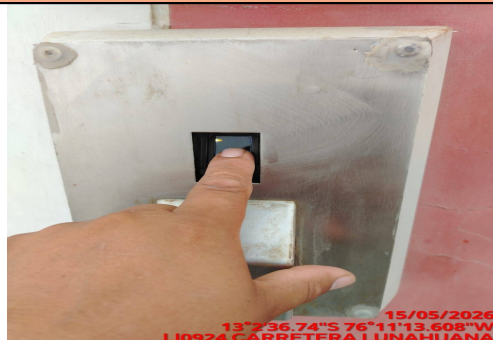
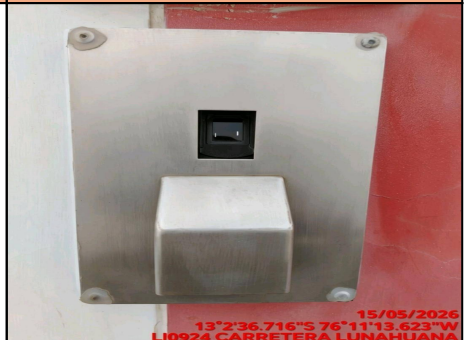
### REVISIÓN DEL BUEN FUNCIONAMIENTO DE LA LECTORA

| CHECKLIST - SISTEMA DE SEGURIDAD | | |
|---|---|---|
| Lector de Huella | OK | Verificar el buen funcionamiento de la lectora |

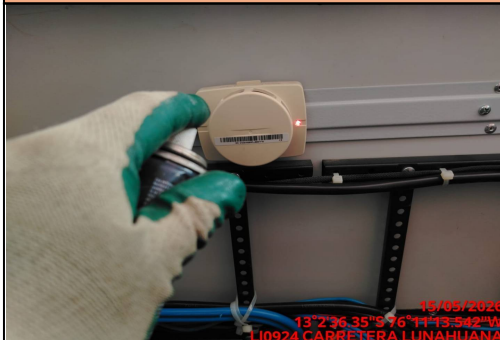
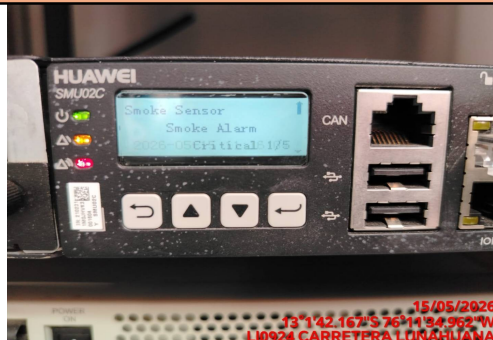
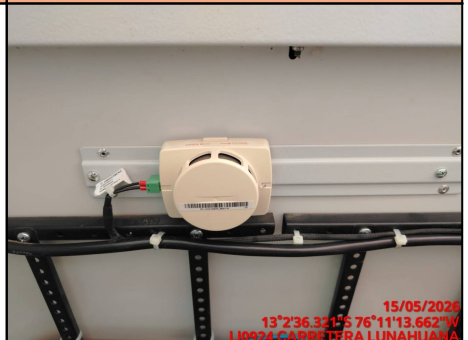
### REVISIÓN DEL FUNCIONAMIENTO DEL SENSOR DE HUMO

| CHECKLIST - SISTEMA DE SEGURIDAD | | |
|---|---|---|
| Sensor de Humo | OK | Revisión estado del sensor de Humo |

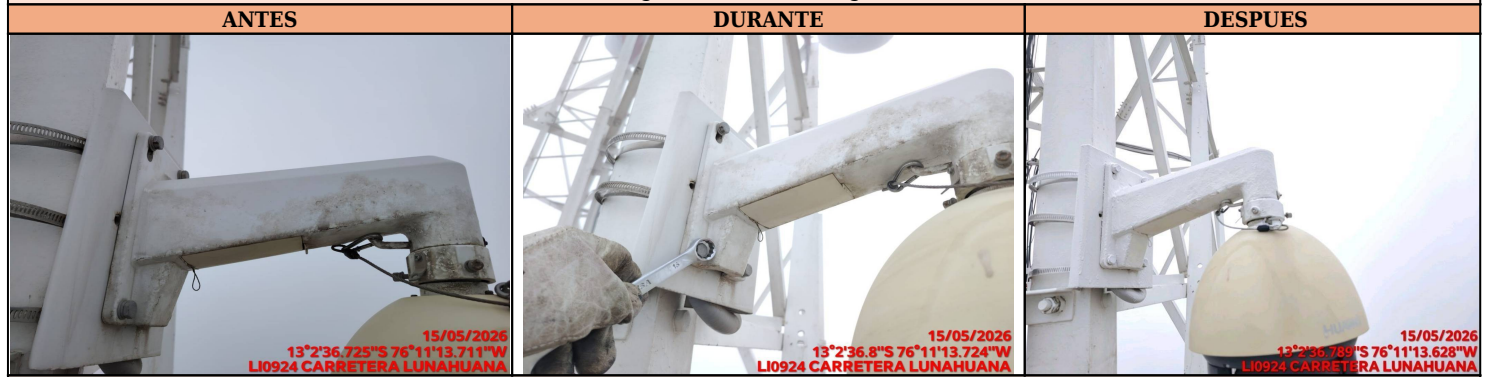
## REVISIÓN DE SUJECCIÓN Y ANCLAJES DE CÁMARA

| CHECKLIST - SISTEMA DE SEGURIDAD | | |
|---|---|---|
| Cámara | OK | Revisión de sujeción y anclajes de la Cámara |

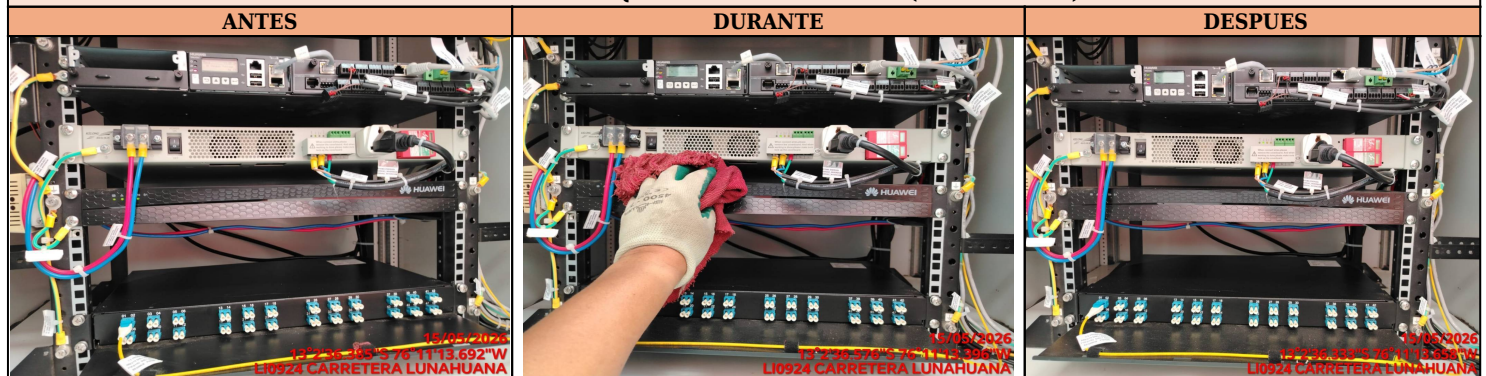
## REVISIÓN DEL EQUIPO DE GRABACIÓN (VCN510 - 8P)

| CHECKLIST - SISTEMA DE SEGURIDAD | | |
|---|---|---|
| Grabador de Video | OK | Verificar grabación local desde el NOC |

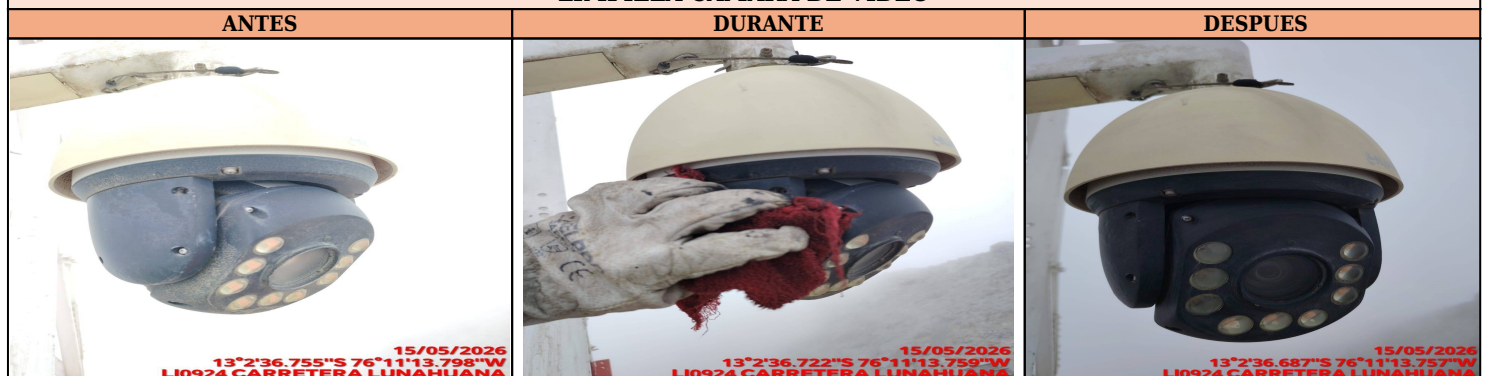
## LIMPIEZA CÁMARA DE VIDEO

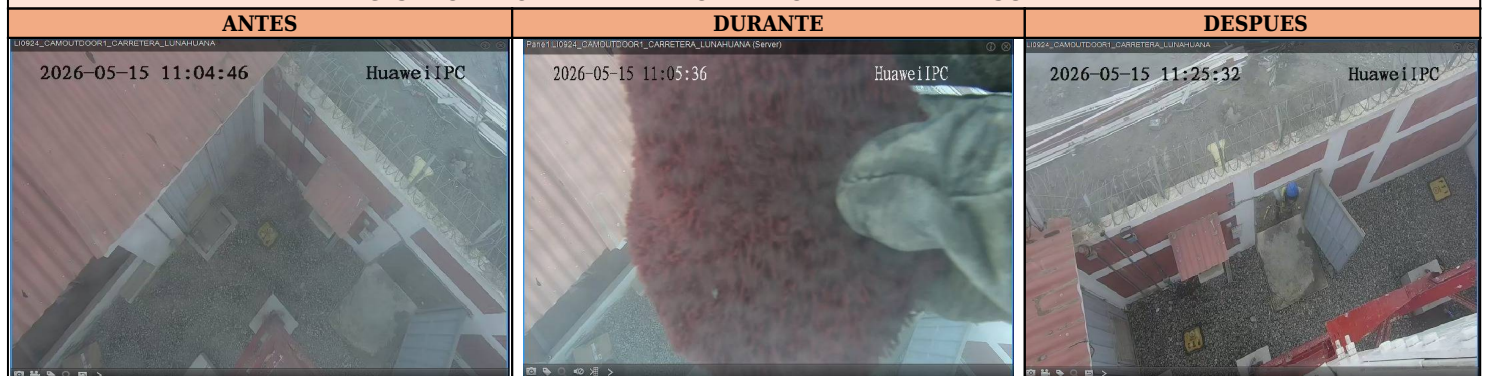
## REGISTRO DE CÁMARA AL MOMENTO DE REALIZAR SU LIMPIEZA

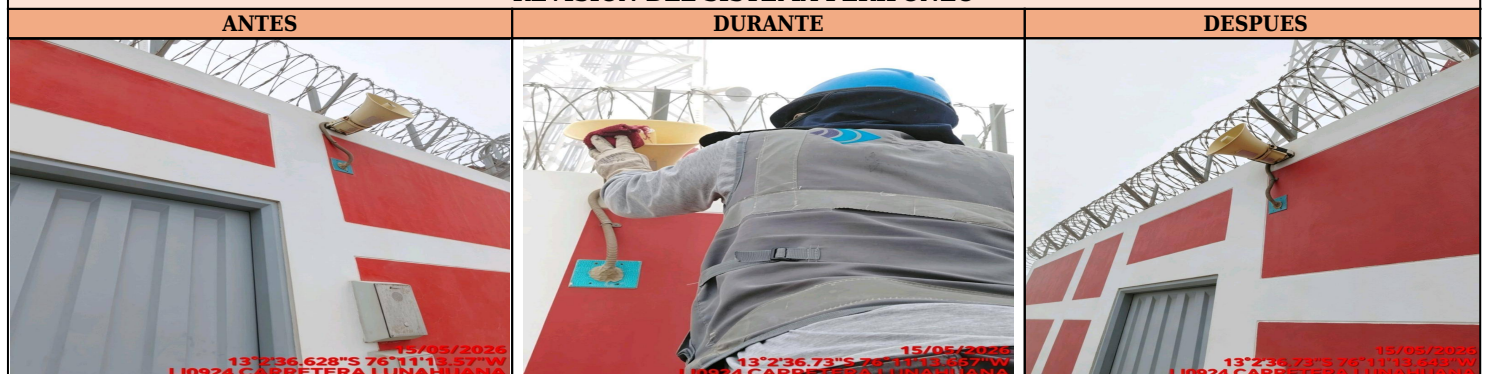
## REVISIÓN DEL SISTEMA PERIFONEO

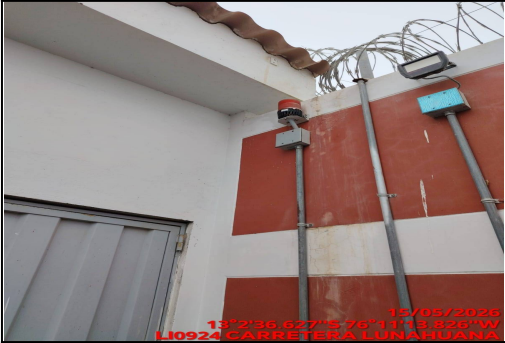
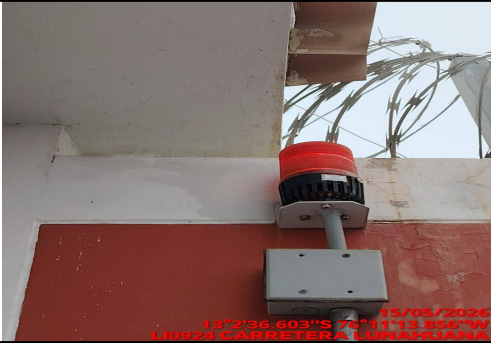
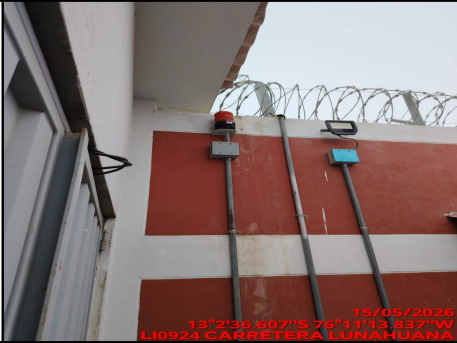
| REVISIÓN DE LA SIRENA | | |

| CHECKLIST - SISTEMA DE SEGURIDAD | | |
|---|---|---|
| Sensor de Humo | OK | Verificar activación de la sirena y alarma generada en NOC |

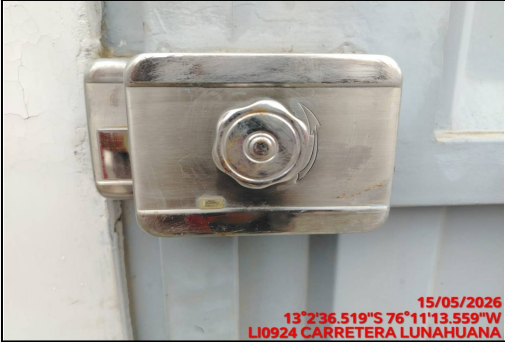
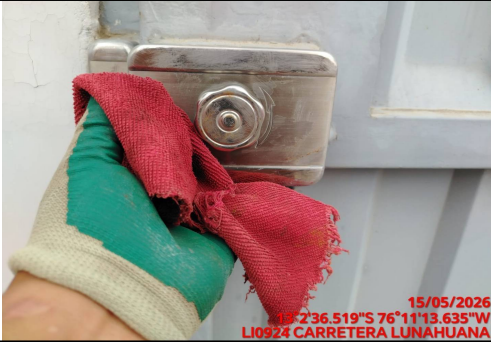
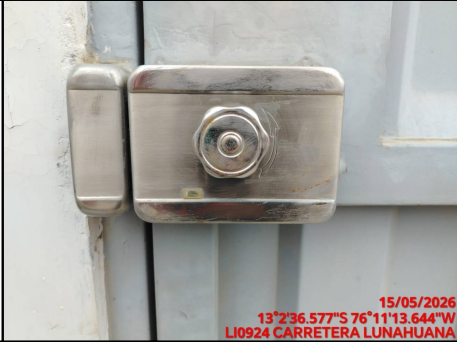
| REVISIÓN DE LA SIRENA | | |
|---|---|---|
| REVISIÓN DEL CORRECTO FUNCIONAMIENTO DE LA CHAPA ELÉCTRICA | | |

| CHECKLIST - SISTEMA DE SEGURIDAD | | |
|---|---|---|
| Chapa Eléctrica | OK | Verificar Apertura de puerta (remoto y presencial) |
