## REPORTE FOTOGRÁFICO - TORRES

**Nombre de la Estacion:** VINAC  
**Nombre de Localidad:** MADEAN  
**Fecha:** 15/05/2026 - 15/05/2026  
**Dirección:** CERRO VIRU RUMI ANEXO VIZCAYAVIÑACAUYOSLIMA  
**ID site:** LI1195  
**CRQ:** CRQ000000067292

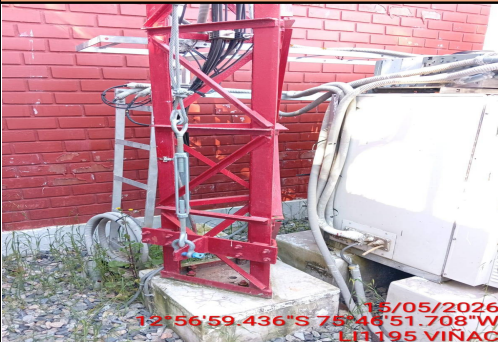
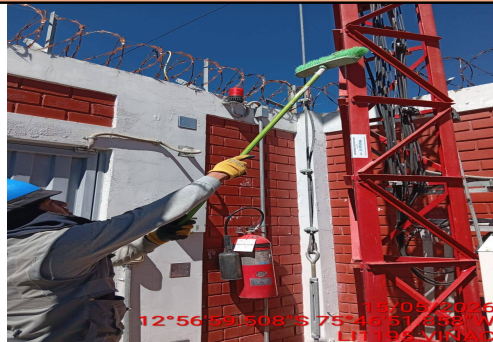
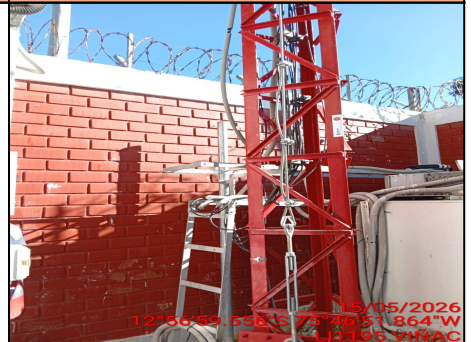
### PINTURA Y GALVANIZADO: VERIFICAR EL ESTADO DE LA PINTURA Y GALVANIZADO

| CHECKLIST - TORRES | | |
|---|---|---|
| Pintura | OK | Verificar visualmente el estado de pintado y realizar el resane de existir puntos con presencia de corrosión |

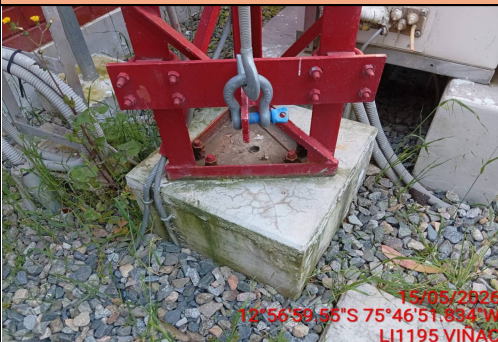
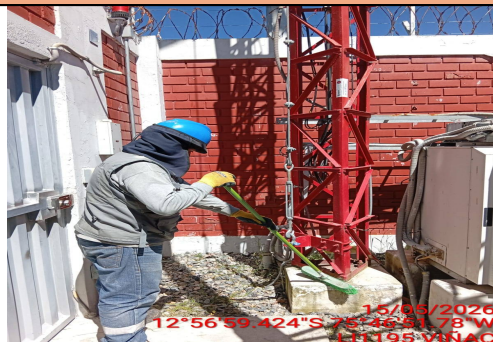
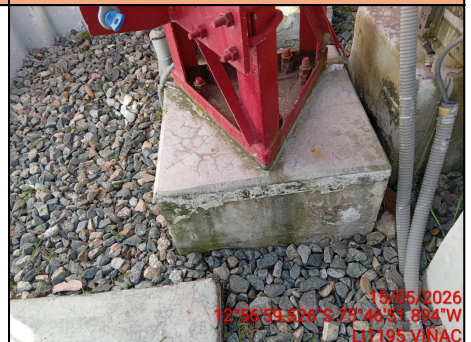
### BASES DEL CONCRETO: REVISION DEL ESTADO DE LAS BASES DEL CONCRETO

| CHECKLIST - TORRES | | |
|---|---|---|
| Bases | OK | Verificar las bases de la torre |

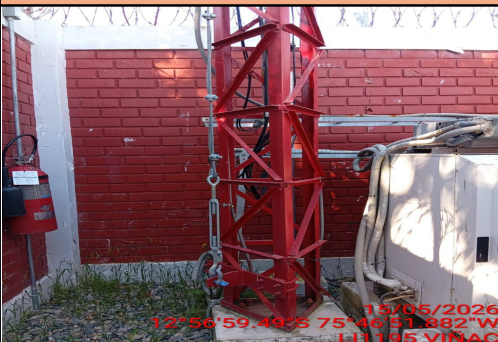
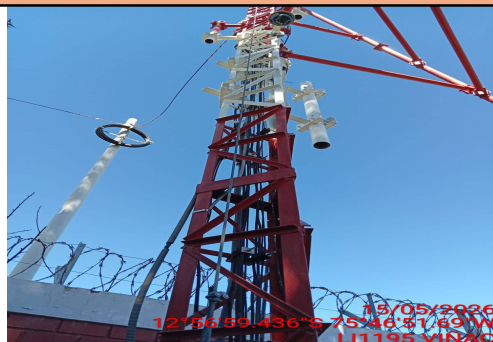
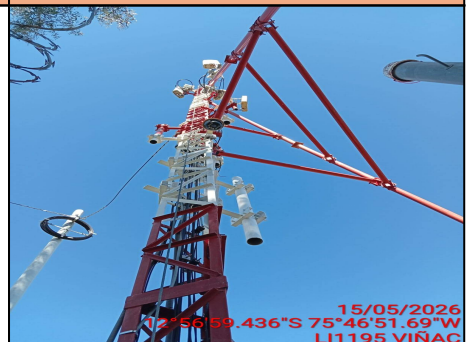
### PERFILES Y CUERPOS: REVISION DE LOS PERFILES, CUERPOS

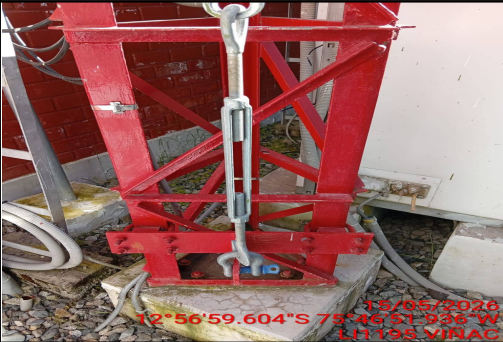
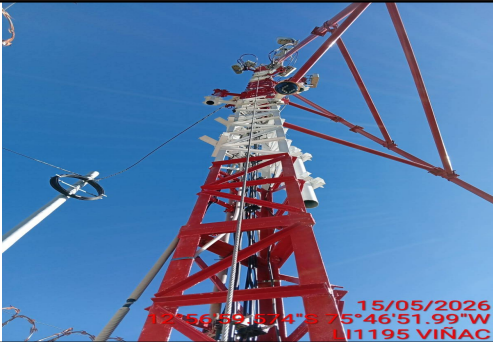
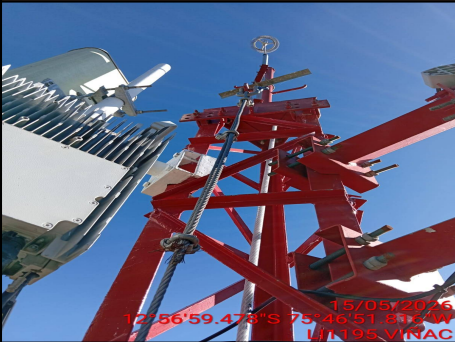
ESCALERILLA: REVISION DEL ESTADO DE LAS ESCALERILLAS

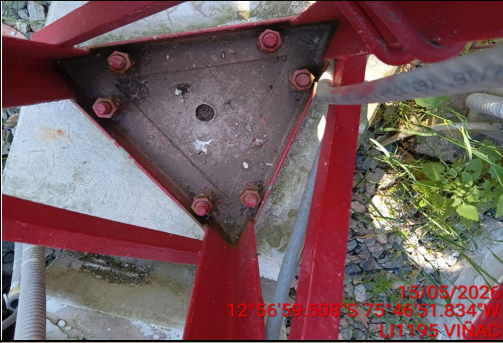
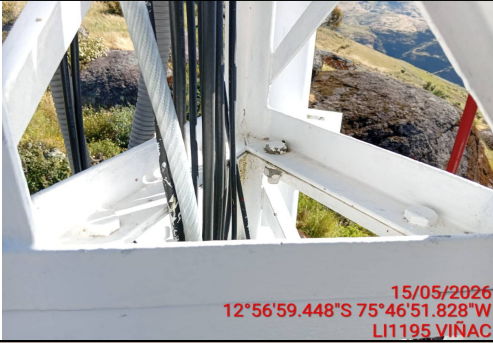
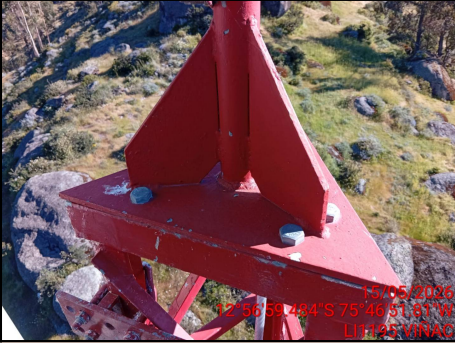
PERNOS Y TUERCAS: REVISION DEL ESTADO DE LOS PERNOS Y LAS TUERCAS

| CHECKLIST - TORRES | | |
|---|---|---|
| Pernos | OK | Realizar inspección visual y ajuste de pernos |

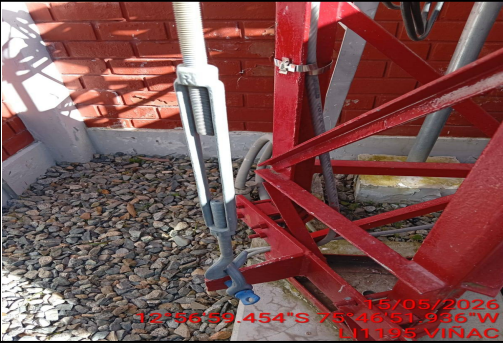
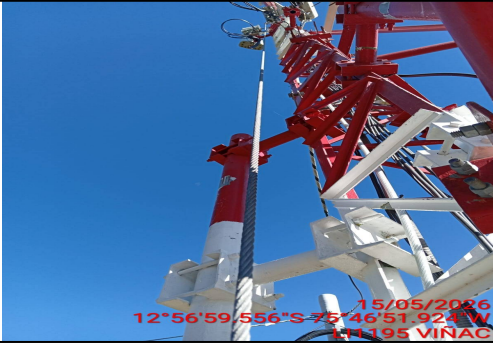
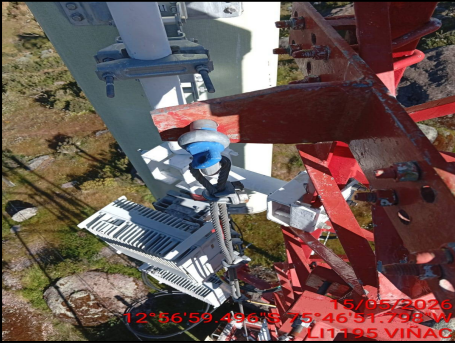
LINEA DE VIDA: REVISION DEL ESTADO DE LA LINEA DE VIDA

| CHECKLIST - TORRES | | |
|---|---|---|
| Línea de vida | OK | Verificar y ajustar la línea de vida |
