## REPORTE FOTOGRÁFICO - SUPERVISION

**Nombre de la Estacion:** LA MERCED DE CHAUTE  
**Nombre de Localidad:** SAN BARTOLOME  
**Fecha:** 15/05/2026 - 15/05/2026  
**Dirección:** CP LA MERCED DE CHAUTE  
**ID site:** LI5203  
**CRQ:** CRQ000000067622

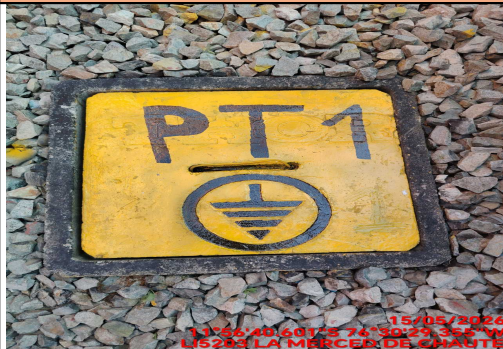
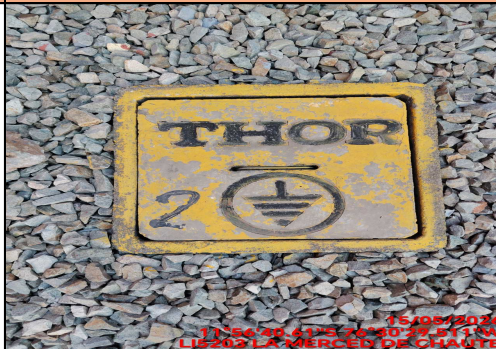
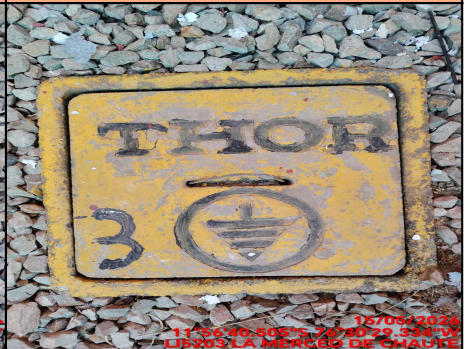
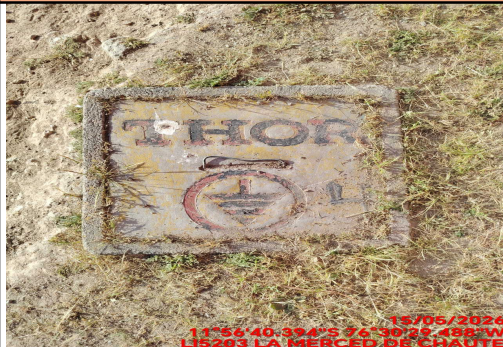
### TAPAS STAP: PINTADO DE TAPAS SEGUN PLANO SPAT

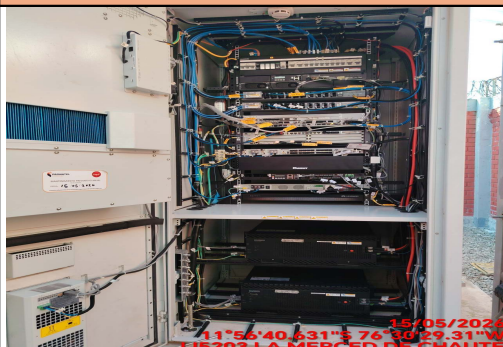
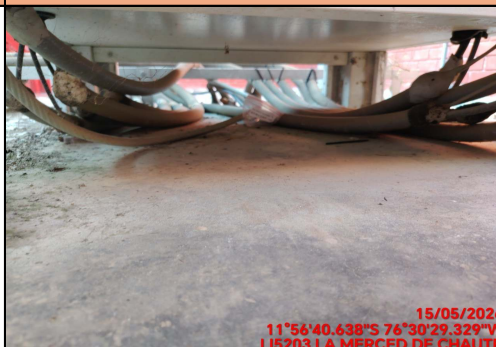
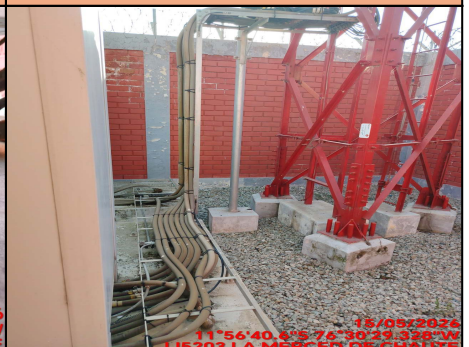
### LIMPIEZA GABINETE: LIMPIEZA DENTRO, PARTE POSTERIOR, PARTE BAJA Y ENTRE LOS GABINETES

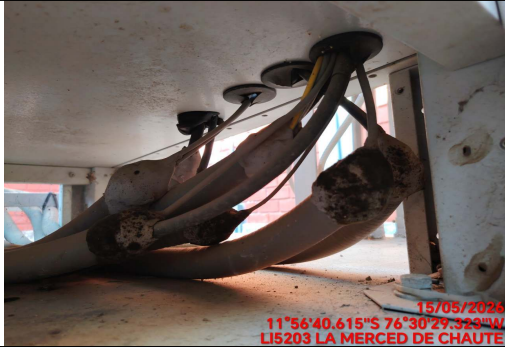
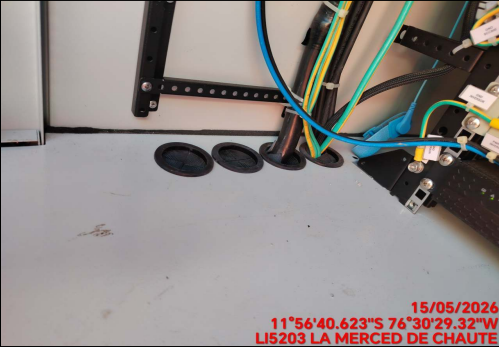
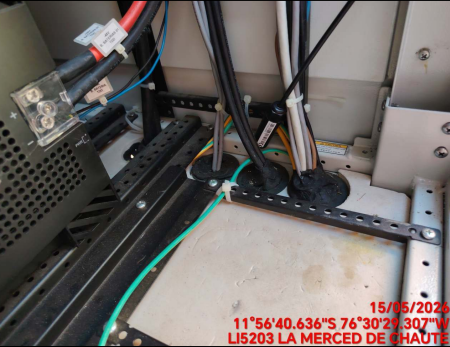
| SELLADO: SELLADO DE EQUIPOS Y DUCTOS POR DONDE INGRESAN LOS CABLES AL GABINETE (CON SIKAFLEX) | | |

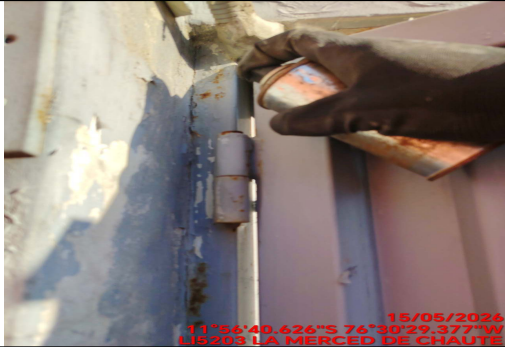
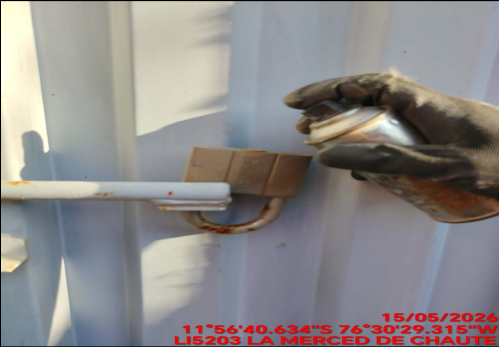
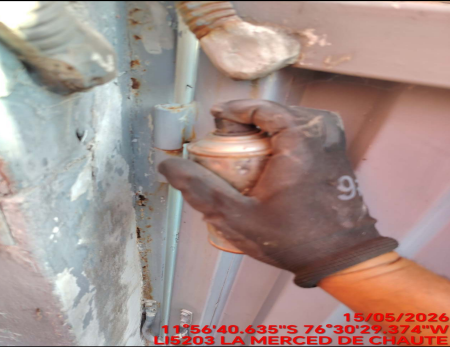
| SELLADO: SELLADO DE EQUIPOS Y DUCTOS POR DONDE INGRESAN LOS CABLES AL GABINETE (CON SIKAFLEX) | | |
|---|---|---|
| ACEITADO: ACEITADO DE PUERTAS Y CANDADOS | | |

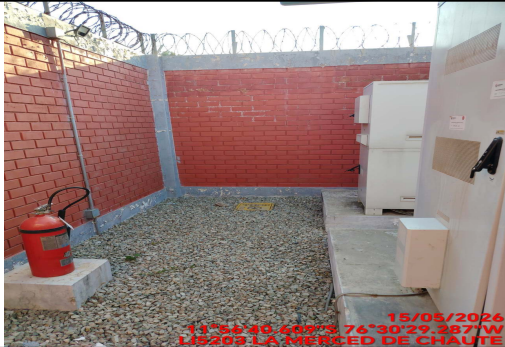
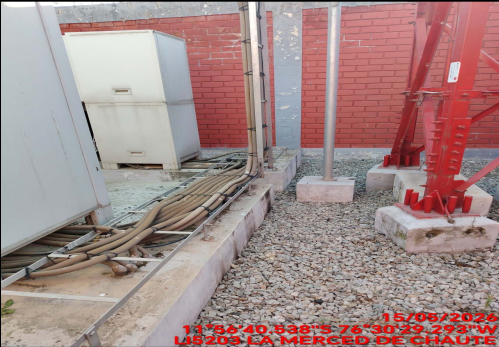
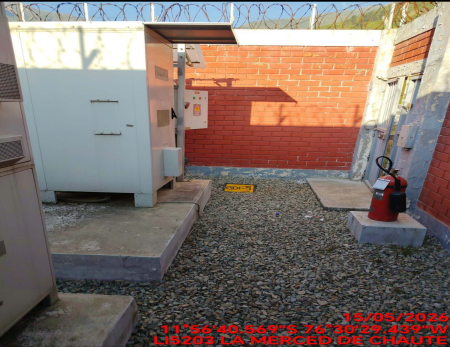
| SELLADO: SELLADO DE EQUIPOS Y DUCTOS POR DONDE INGRESAN LOS CABLES AL GABINETE (CON SIKAFLEX) | | |
|---|---|---|
| LIMPIEZA INTERIOR: LIMPIEZA INTERIOR DEL SITE / DESMALEZADO | | |

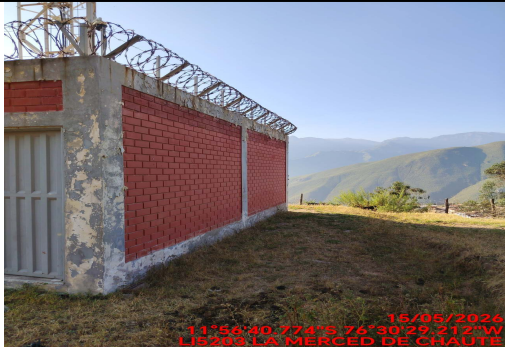
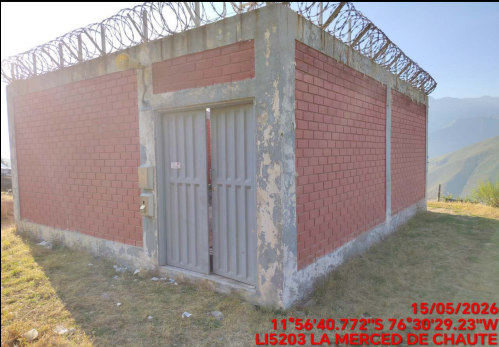
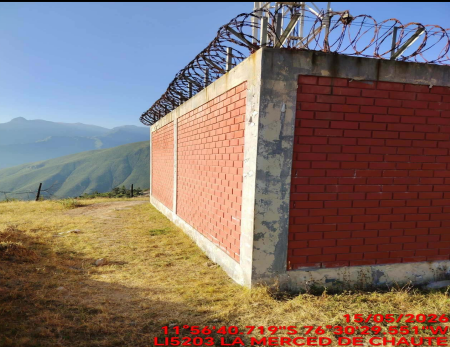
| SELLADO: SELLADO DE EQUIPOS Y DUCTOS POR DONDE INGRESAN LOS CABLES AL GABINETE (CON SIKAFLEX) | | |
|---|---|---|
| LIMPIEZA EXTERIOR: LIMPIEZA EXTERIOR DEL SITE / DESMALEZADO | | |

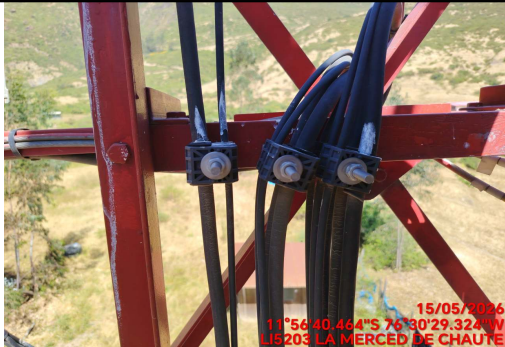
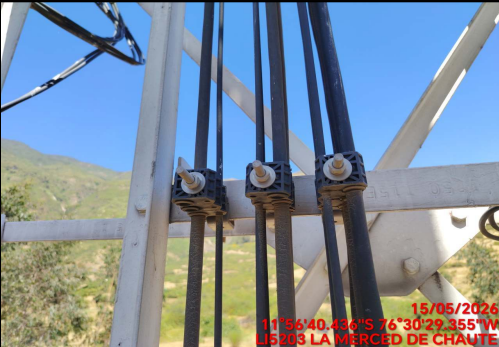
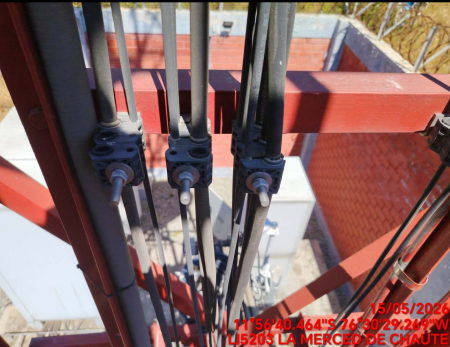
| SELLADO: SELLADO DE EQUIPOS Y DUCTOS POR DONDE INGRESAN LOS CABLES AL GABINETE (CON SIKAFLEX) | | |
|---|---|---|
| CLAMPS: REVISION DE CLAMPS EN CABLES IF, FO Y ENERGIZADO DE RRU's | | |

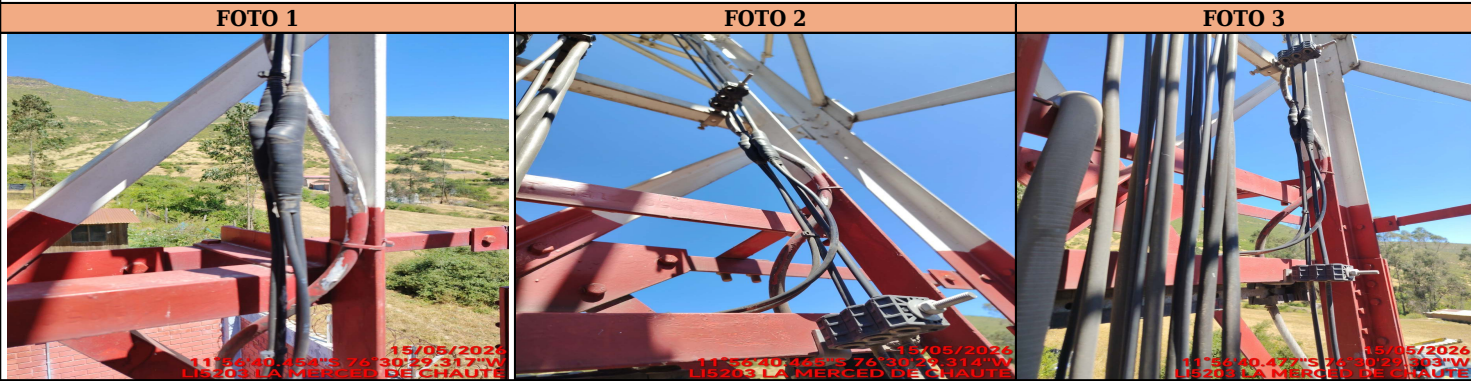
GROUNDING KIT: REVISION DE ATERRAMIENTO DE CABLES IF, FO Y ENERGIZADO DE RRU's

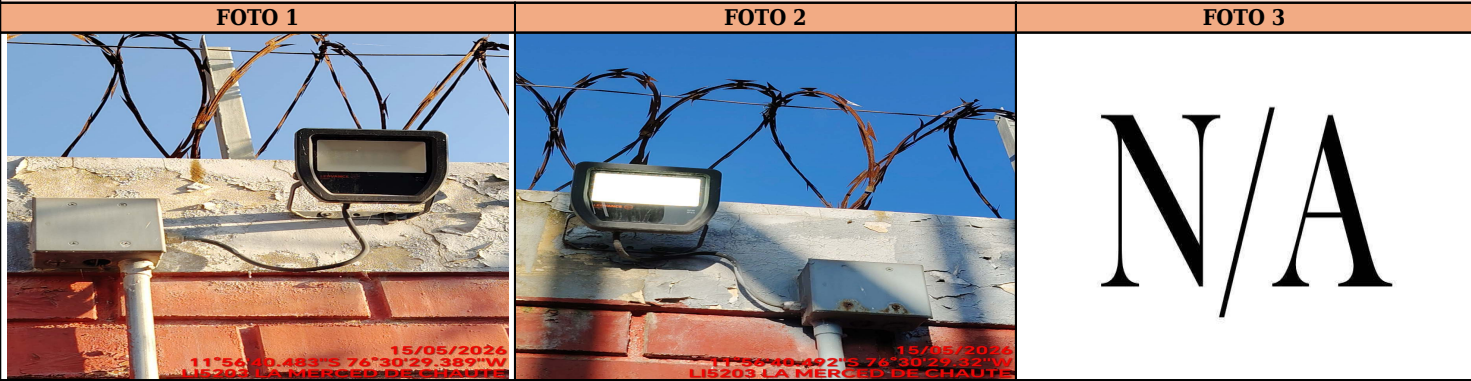
REVISION DEL ESTADO DE LUMINARIA DE EMERGENCIA (LUMINARIA ENCENDIDA Y APAGADA)

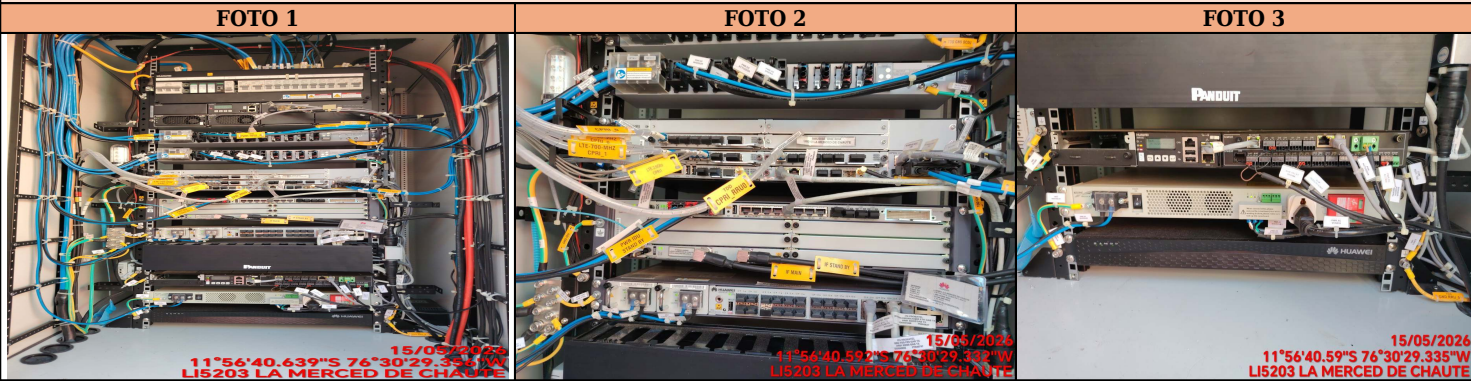
ETIQUETADO DE DATOS, POWER, TIERRA DE IDU Y TIERRA DE BBU CORRECTAMENTE ETIQUETADOS

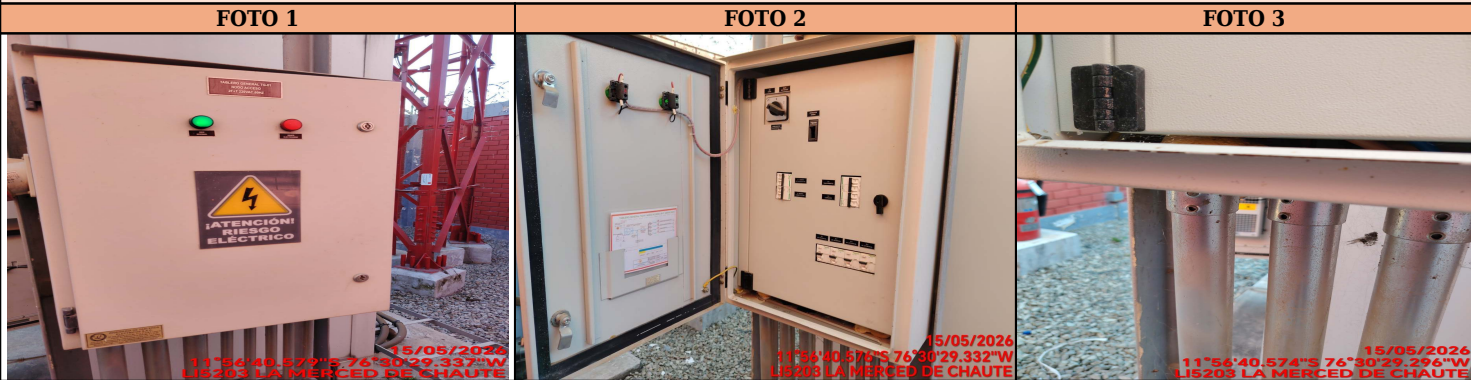
TABLERO PRONATEL: REVISION DEL ESTADO FISICO DE TABLERO (CORROSION / OXIDO)

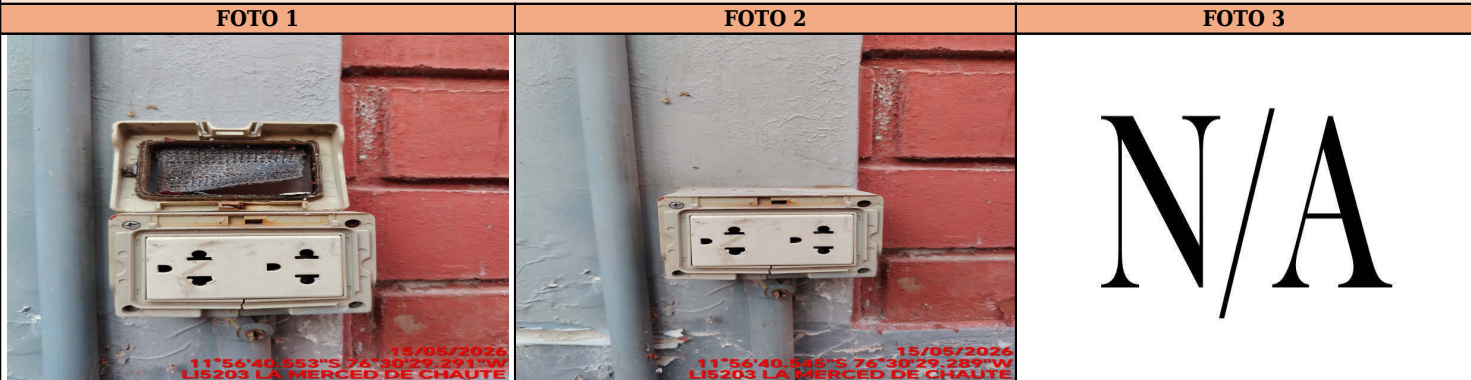
TOMACORRIENTES: REVISION DEL ESTADO FISICO DE TOMACORRIENTES

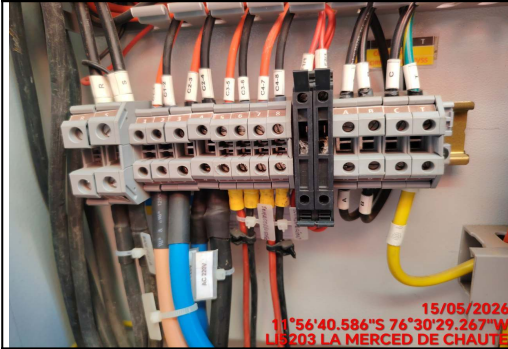
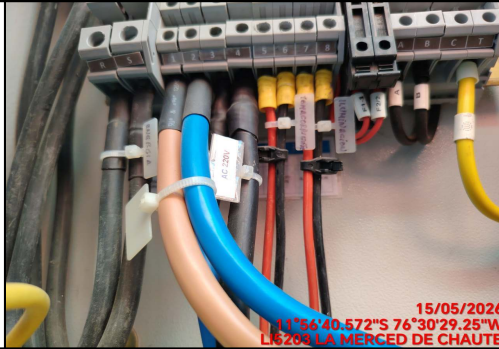
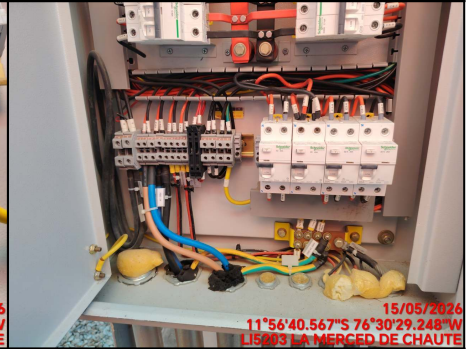
**BORNERAS: DETECCION DE TERMINALES DE CABLES EN TABLERO GENERAL SIN BORNERA**

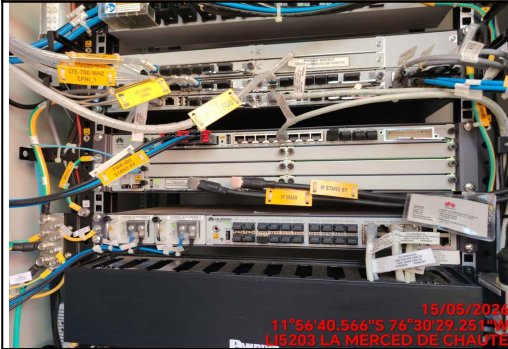
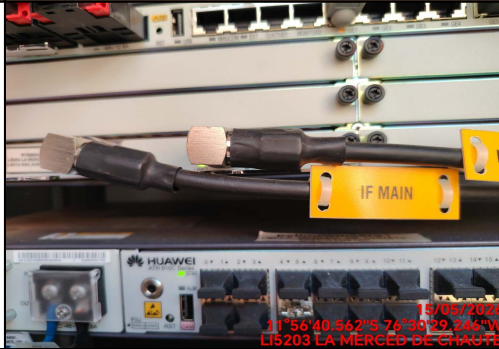
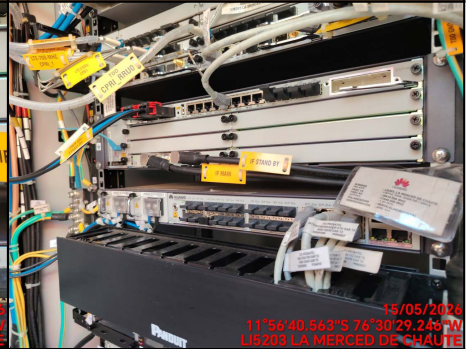
**CONECTORES: DETECCION DE CONECTORES FI EN IDU SIN PROTECCION DE MANGA TERMOCONTRAIBLE**
