## REPORTE FOTOGRÁFICO - SUPERVISION

**Nombre de la Estacion:** MONTEJIATO  
**Nombre de Localidad:** SAN VICENTE DE CAÑETE  
**Fecha:** 15/05/2026 - 15/05/2026  
**Dirección:** CP MONTEJIATO  
**ID site:** LI4494  
**CRQ:** CRQ000000067624

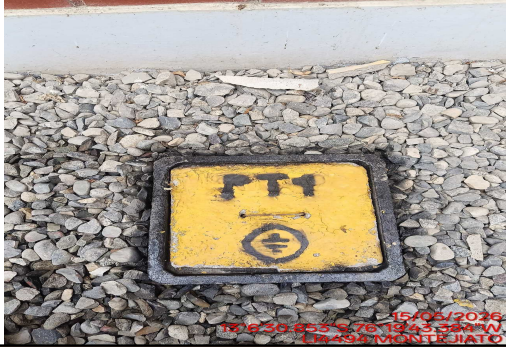
FOTO 1

### TAPAS STAP: PINTADO DE TAPAS SEGUN PLANO SPAT

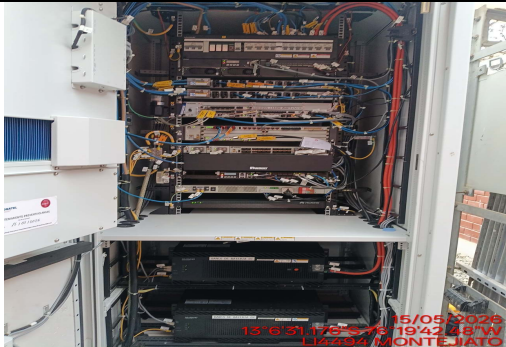
FOTO 1

### LIMPIEZA GABINETE: LIMPIEZA DENTRO, PARTE POSTERIOR, PARTE BAJA Y ENTRE LOS GABINETES

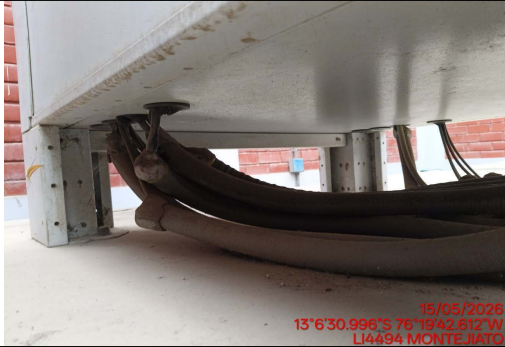
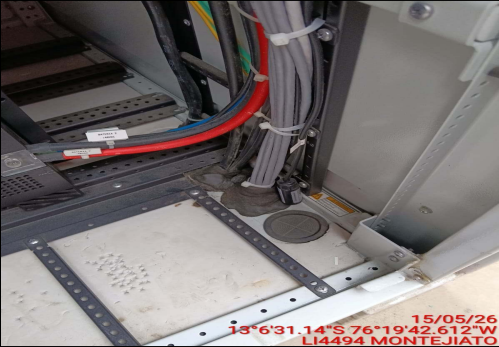
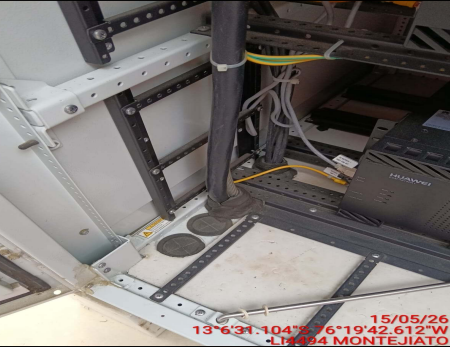
| SELLADO: SELLADO DE EQUIPOS Y DUCTOS POR DONDE INGRESAN LOS CABLES AL GABINETE (CON SIKAFLEX) | | |

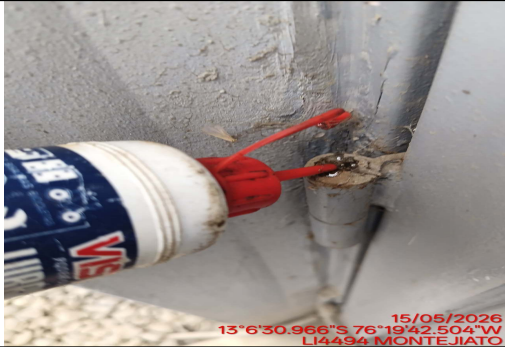
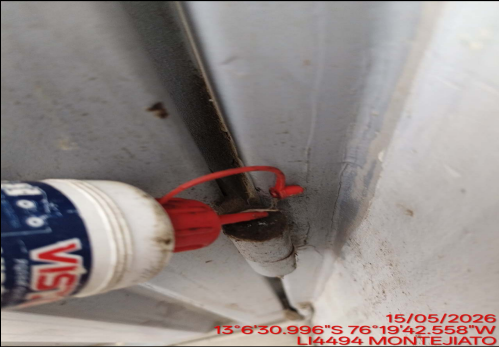
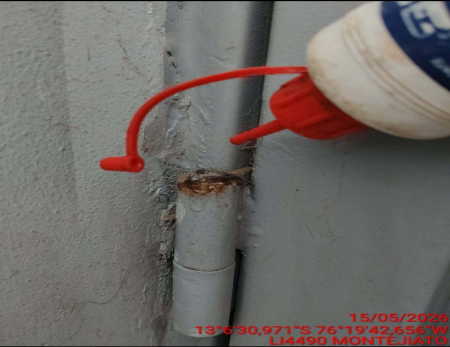
| SELLADO: SELLADO DE EQUIPOS Y DUCTOS POR DONDE INGRESAN LOS CABLES AL GABINETE (CON SIKAFLEX) | | |
|---|---|---|
| ACEITADO: ACEITADO DE PUERTAS Y CANDADOS | | |

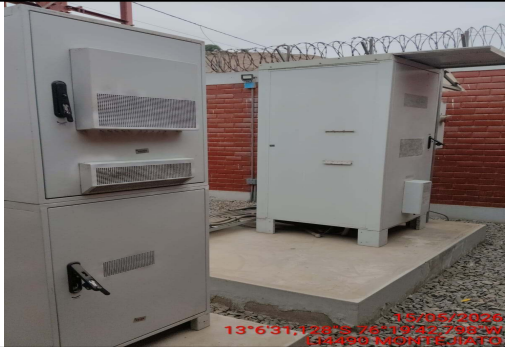
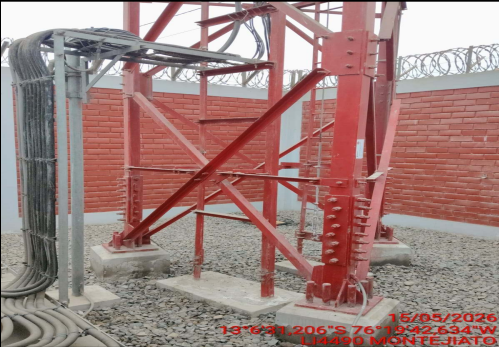
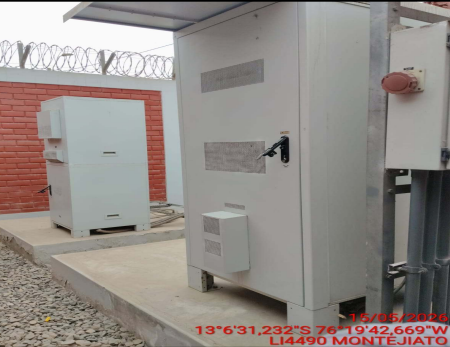
| SELLADO: SELLADO DE EQUIPOS Y DUCTOS POR DONDE INGRESAN LOS CABLES AL GABINETE (CON SIKAFLEX) | | |
|---|---|---|
| LIMPIEZA INTERIOR: LIMPIEZA INTERIOR DEL SITE / DESMALEZADO | | |

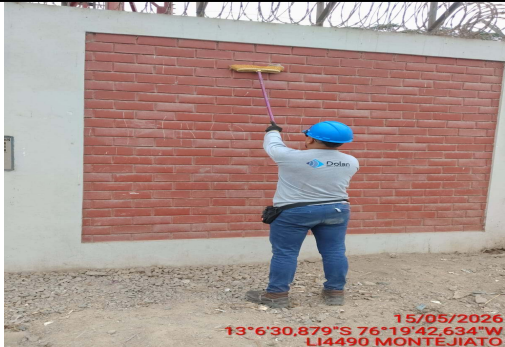
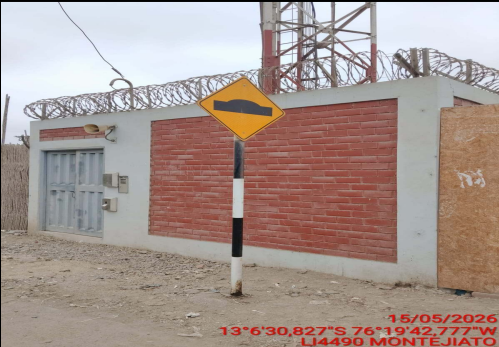
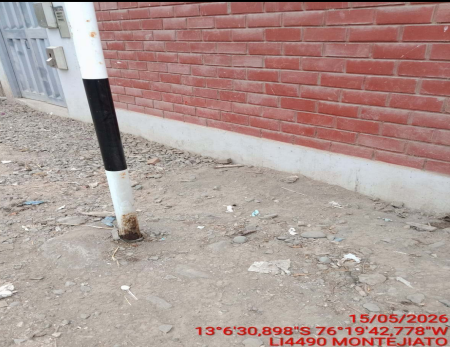
| SELLADO: SELLADO DE EQUIPOS Y DUCTOS POR DONDE INGRESAN LOS CABLES AL GABINETE (CON SIKAFLEX) | | |
|---|---|---|
| LIMPIEZA EXTERIOR: LIMPIEZA EXTERIOR DEL SITE / DESMALEZADO | | |

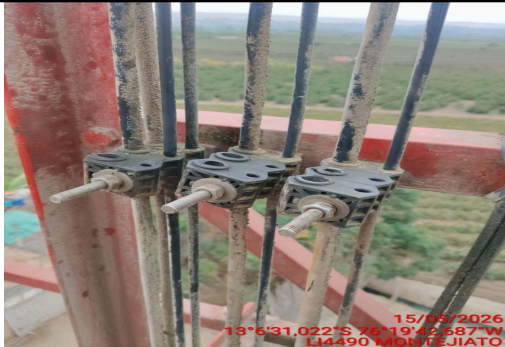
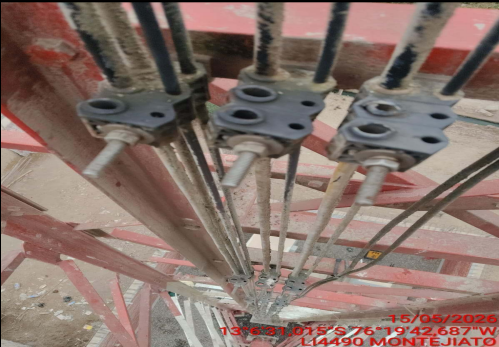
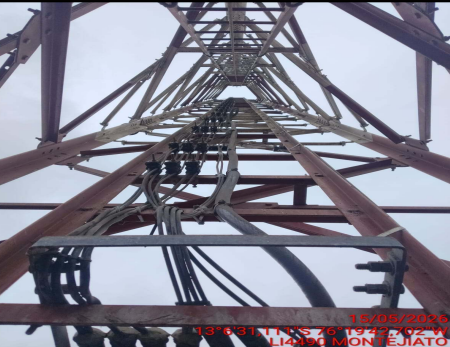
| SELLADO: SELLADO DE EQUIPOS Y DUCTOS POR DONDE INGRESAN LOS CABLES AL GABINETE (CON SIKAFLEX) | | |
|---|---|---|
| CLAMPS: REVISION DE CLAMPS EN CABLES IF, FO Y ENERGIZADO DE RRU's | | |

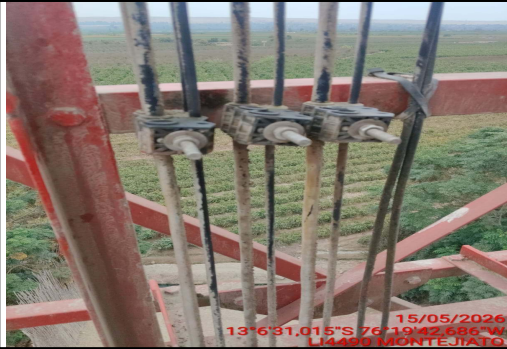
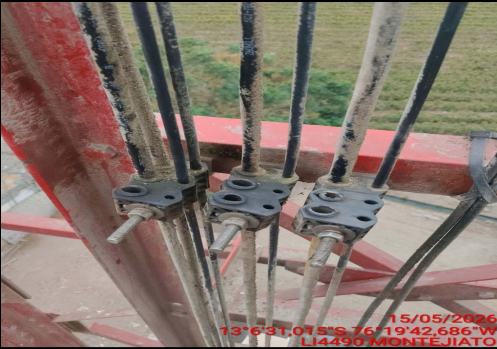
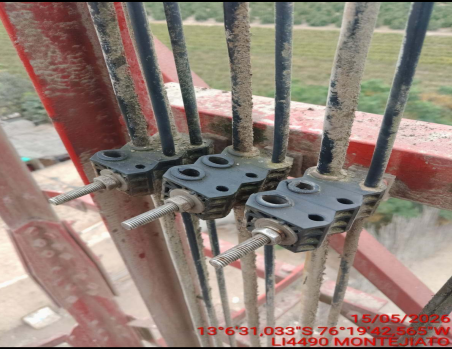
**GROUNDING KIT: REVISION DE ATERRAMIENTO DE CABLES IF, FO Y ENERGIZADO DE RRUs**

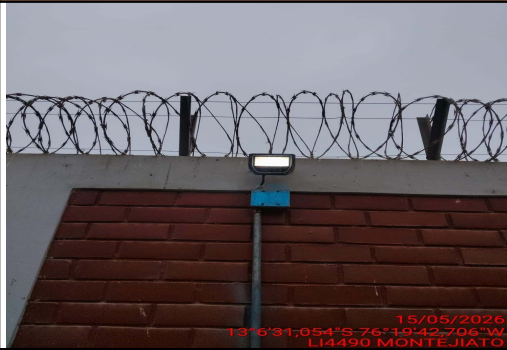
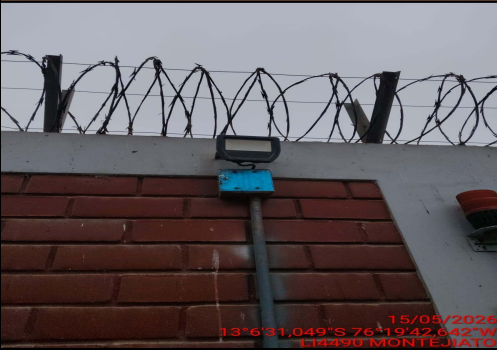
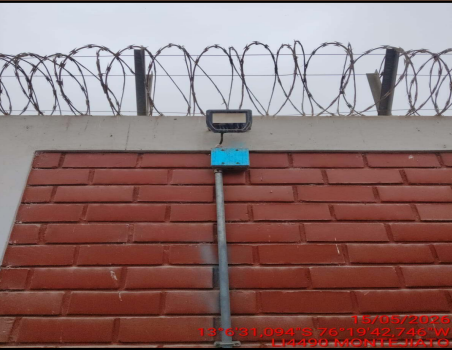
**REVISION DEL ESTADO DE LUMINARIA DE EMERGENCIA (LUMINARIA ENCENDIDA Y APAGADA)**

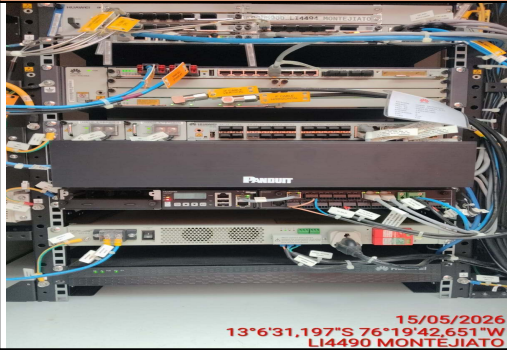
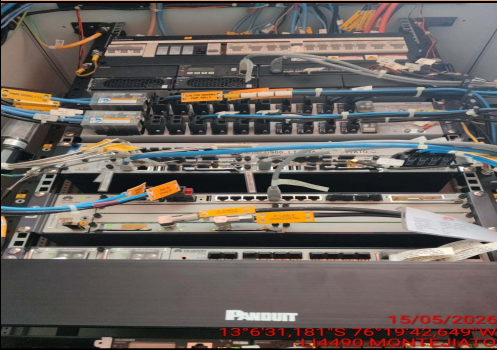
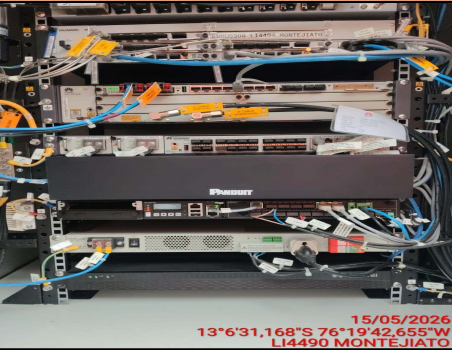
**ETIQUETADO DE DATOS, POWER, TIERRA DE IDU Y TIERRA DE BBU CORRECTAMENTE ETIQUETADOS**

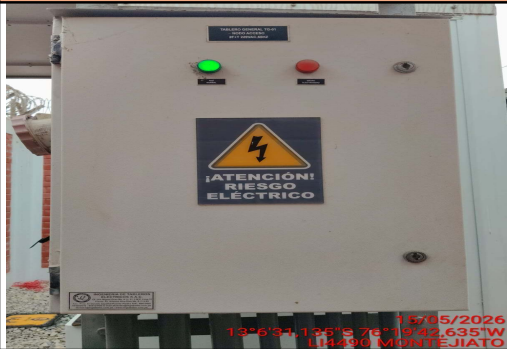
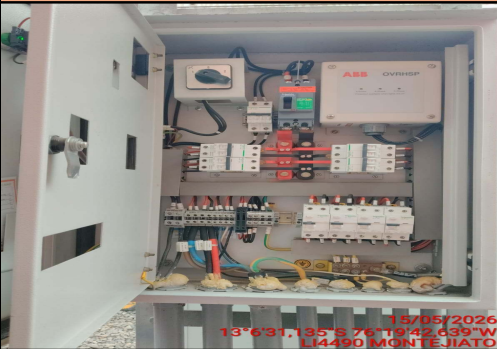
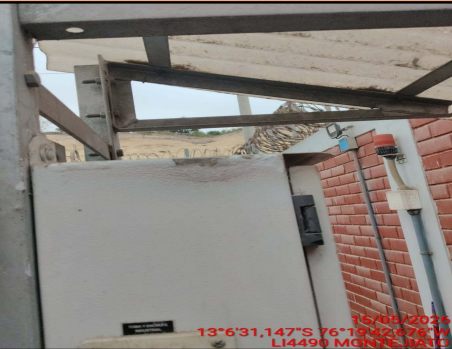
**TABLERO PRONATEL: REVISION DEL ESTADO FISICO DE TABLERO (CORROSION / OXIDO)**

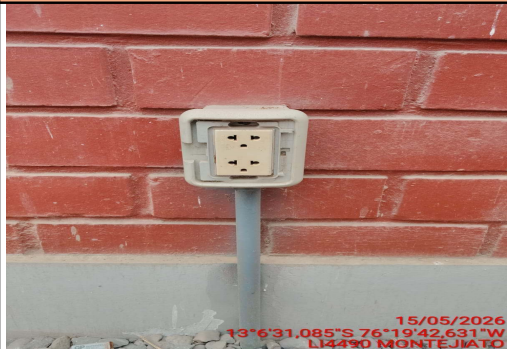
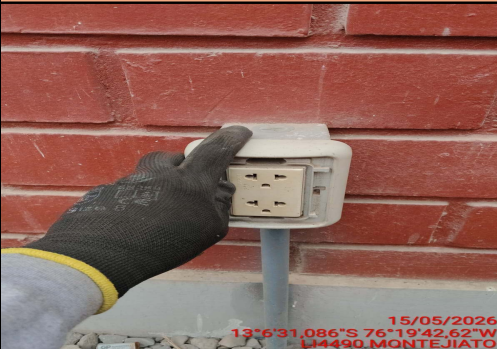
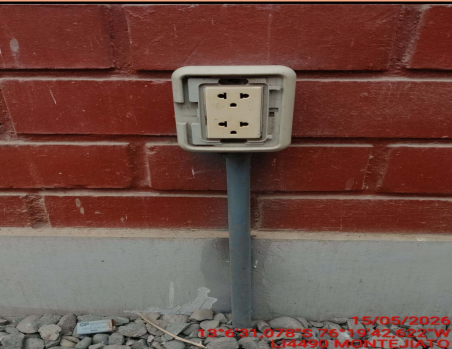
**TOMACORRIENTES: REVISION DEL ESTADO FISICO DE TOMACORRIENTES**
