## REPORTE FOTOGRÁFICO - SUPERVISION

**Nombre de la Estacion:** VINAC  
**Nombre de Localidad:** MADEAN  
**Fecha:** 15/05/2026 - 15/05/2026  
**Dirección:** CERRO VIRU RUMI ANEXO VIZCAYAVIÑACYAUYOYLIMA  
**ID site:** LI1195  
**CRQ:** CRQ000000067292

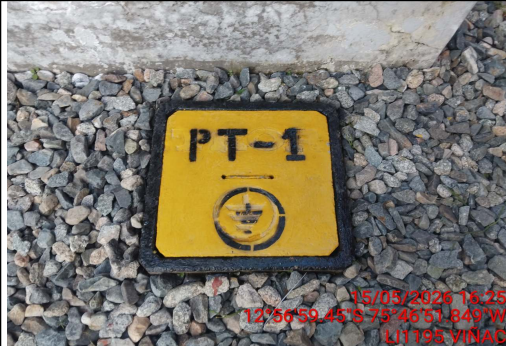
FOTO 1

### TAPAS STAP: PINTADO DE TAPAS SEGUN PLANO SPAT

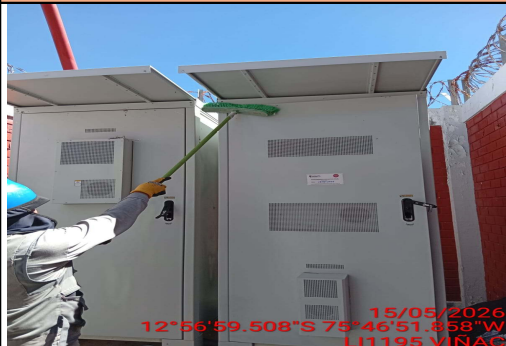
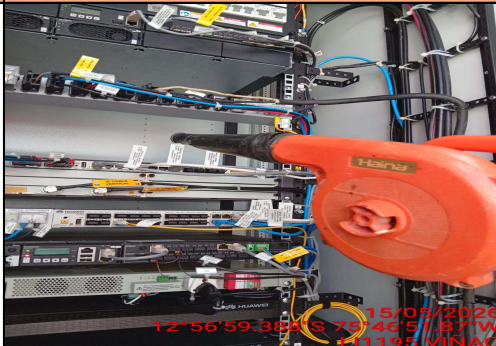
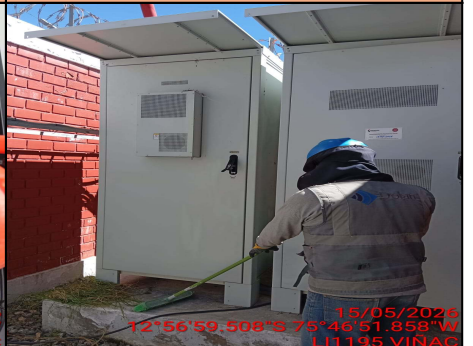
### LIMPIEZA GABINETE: LIMPIEZA DENTRO, PARTE POSTERIOR, PARTE BAJA Y ENTRE LOS GABINETES

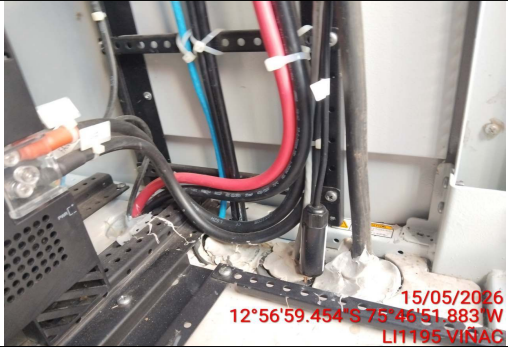
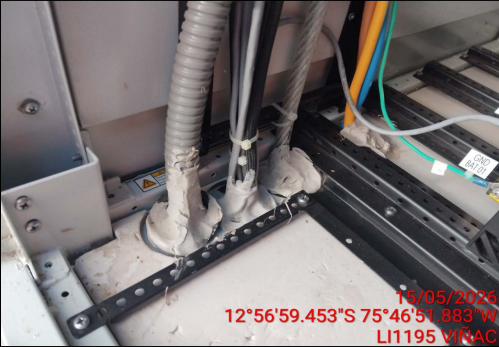
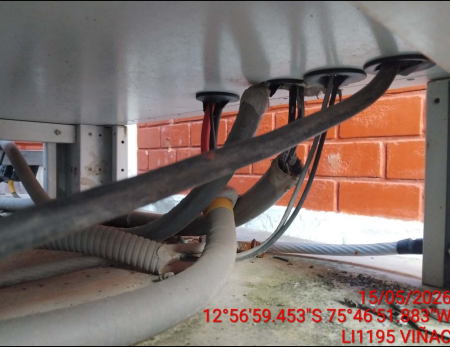
| SELLADO: SELLADO DE EQUIPOS Y DUCTOS POR DONDE INGRESAN LOS CABLES AL GABINETE (CON SIKAFLEX) | | |

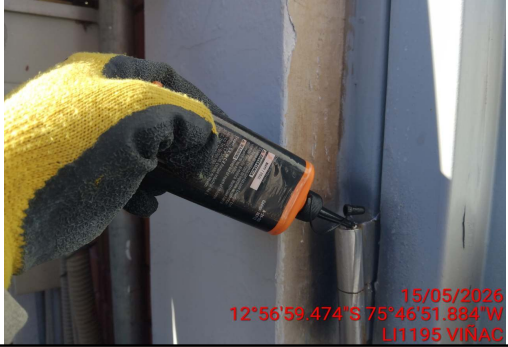
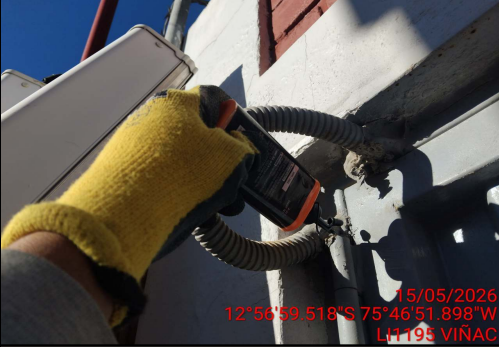
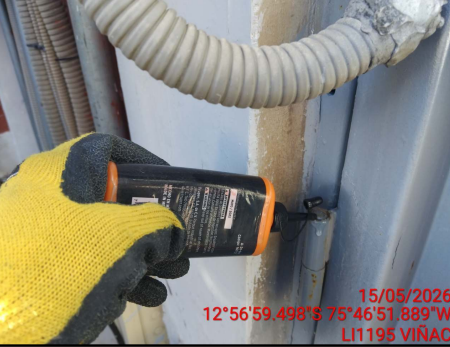
| SELLADO: SELLADO DE EQUIPOS Y DUCTOS POR DONDE INGRESAN LOS CABLES AL GABINETE (CON SIKAFLEX) | | |
|---|---|---|
| ACEITADO: ACEITADO DE PUERTAS Y CANDADOS | | |

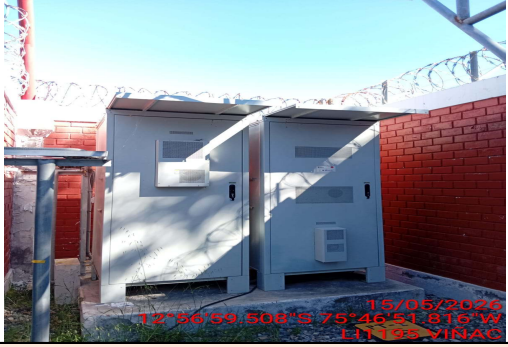
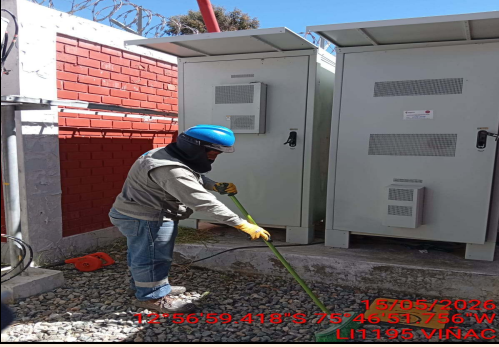
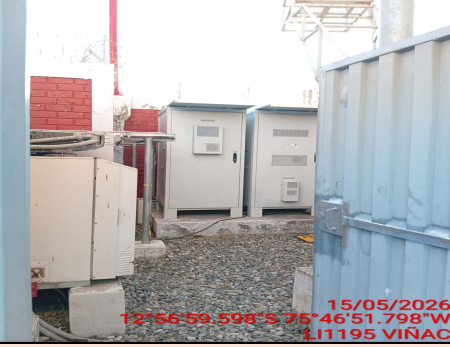
| SELLADO: SELLADO DE EQUIPOS Y DUCTOS POR DONDE INGRESAN LOS CABLES AL GABINETE (CON SIKAFLEX) | | |
|---|---|---|
| LIMPIEZA INTERIOR: LIMPIEZA INTERIOR DEL SITE / DESMALEZADO | | |

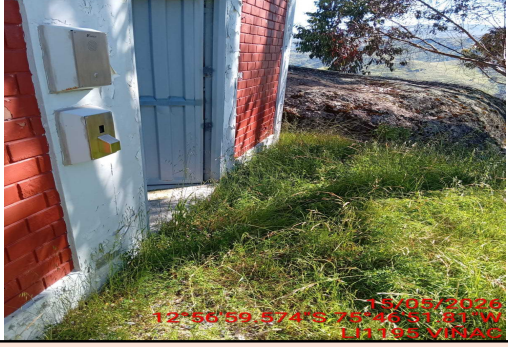
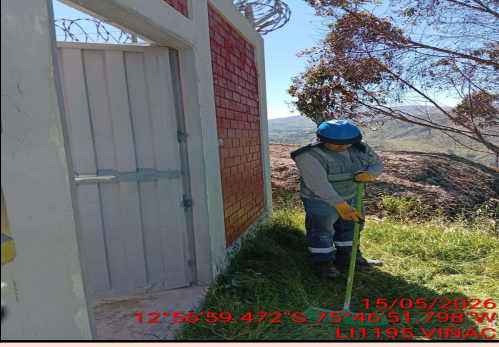
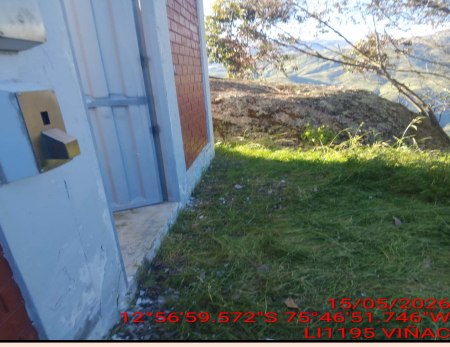
| SELLADO: SELLADO DE EQUIPOS Y DUCTOS POR DONDE INGRESAN LOS CABLES AL GABINETE (CON SIKAFLEX) | | |
|---|---|---|
| LIMPIEZA EXTERIOR: LIMPIEZA EXTERIOR DEL SITE / DESMALEZADO | | |

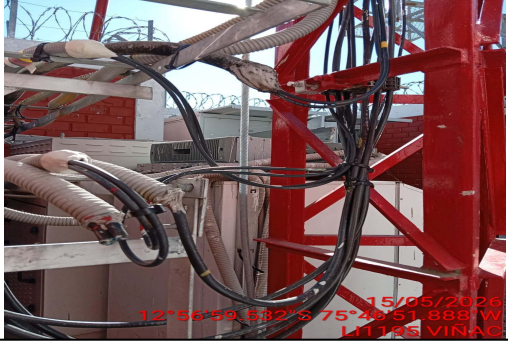
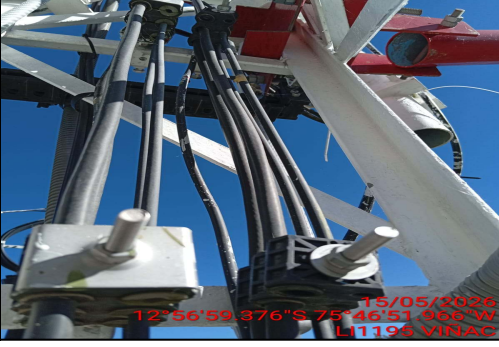
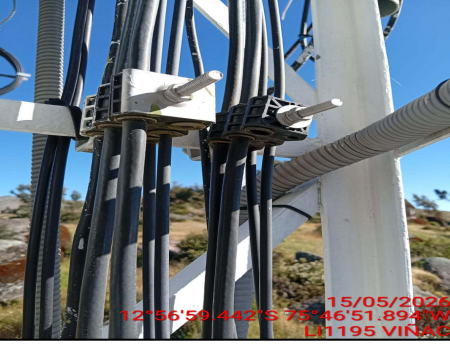
| SELLADO: SELLADO DE EQUIPOS Y DUCTOS POR DONDE INGRESAN LOS CABLES AL GABINETE (CON SIKAFLEX) | | |
|---|---|---|
| CLAMPS: REVISION DE CLAMPS EN CABLES IF, FO Y ENERGIZADO DE RRU's | | |

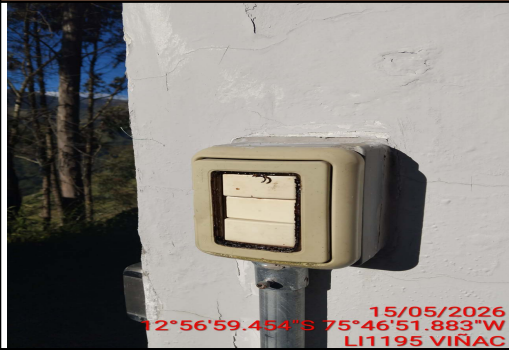
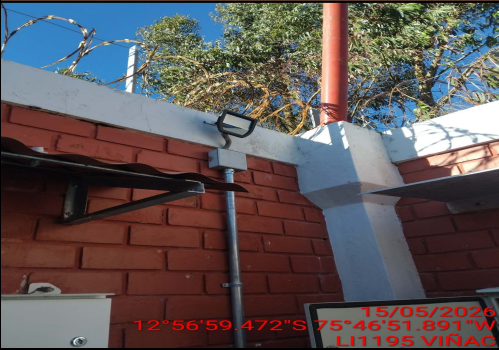
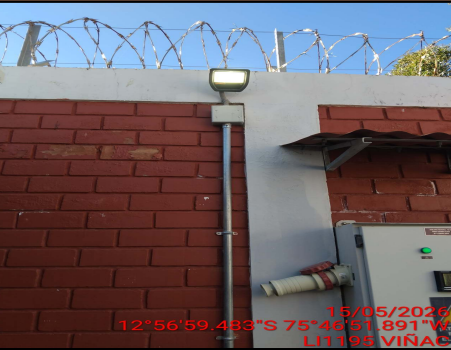
REVISION DEL ESTADO DE LUMINARIA DE EMERGENCIA (LUMINARIA ENCENDIDA Y APAGADA)

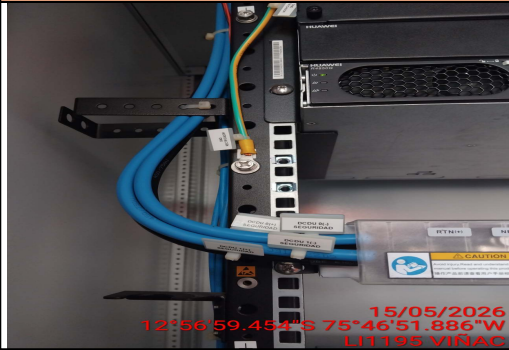
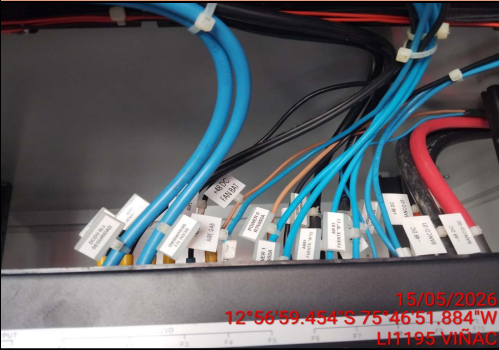
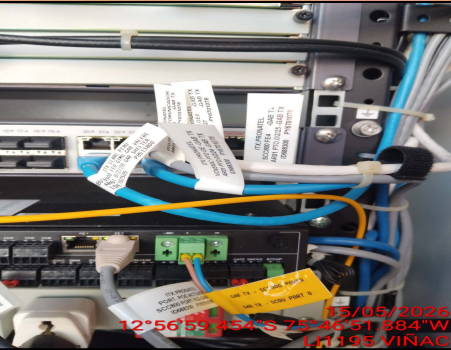
ETIQUETADO DE DATOS, POWER, TIERRA DE IDU Y TIERRA DE BBU CORRECTAMENTE ETIQUETADOS

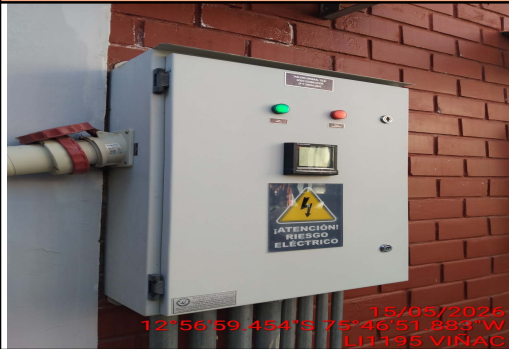
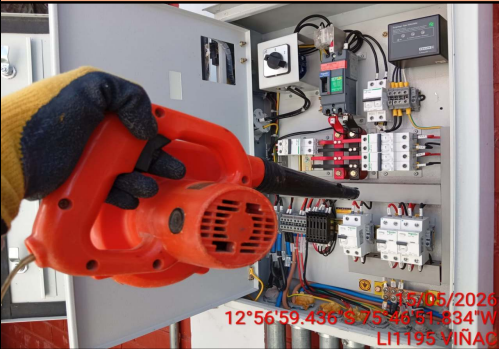
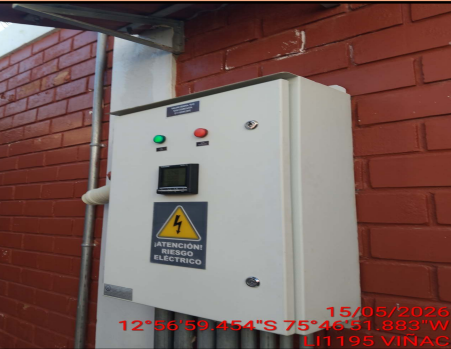
TABLERO PRONATEL: REVISION DEL ESTADO FISICO DE TABLERO (CORROSION / OXIDO)

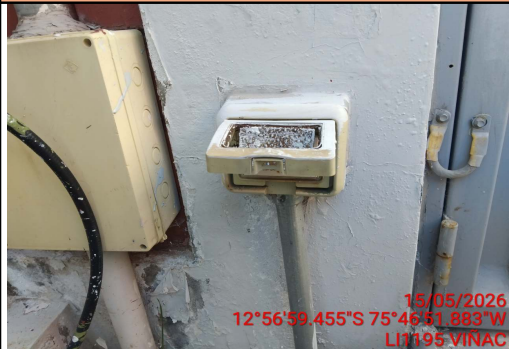
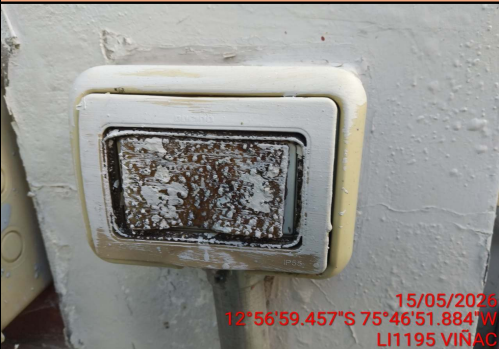
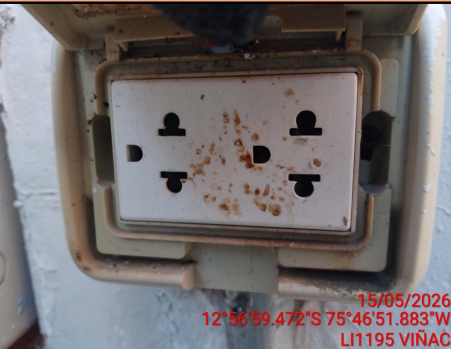
TOMACORRIENTES: REVISION DEL ESTADO FISICO DE TOMACORRIENTES

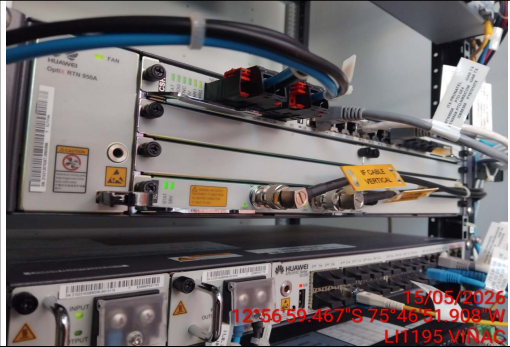
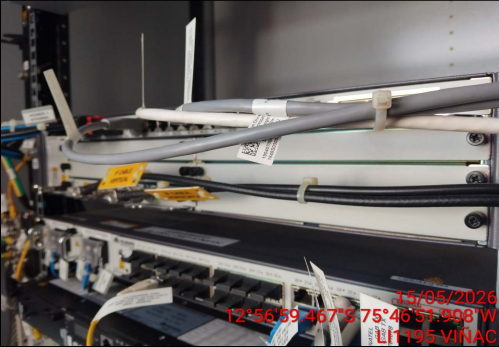
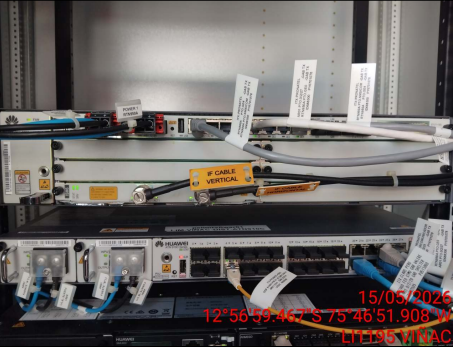
**CONECTORES: DETECCION DE CONECTORES FI EN IDU SIN PROTECCION DE MANGA TERMOCONTRAIBLE**
