## REPORTE FOTOGRÁFICO - SUPERVISION

**Nombre de la Estacion:** PIRCA  
**Nombre de Localidad:** ATAVILLOS ALTO  
**Fecha:** 15/05/2026 - 15/05/2026  
**Direccion:** PIRCA ATAVILLOS ALTO (PIRCA) HUARAL LIMA  
**ID site:** LI1556  
**CRQ:** CRQ000000066512

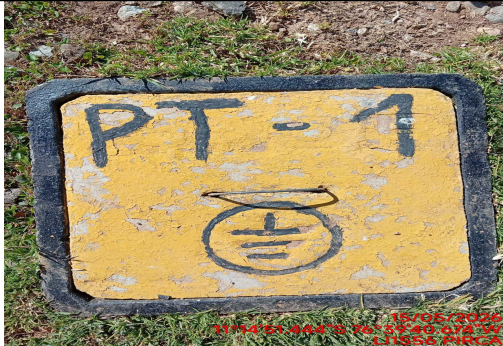
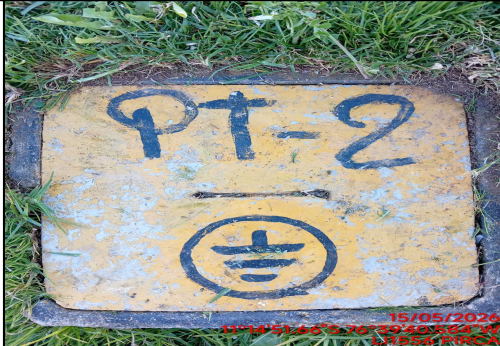
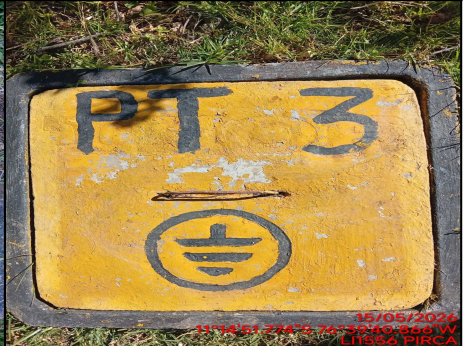
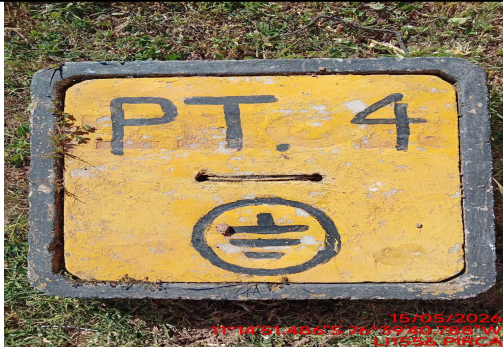
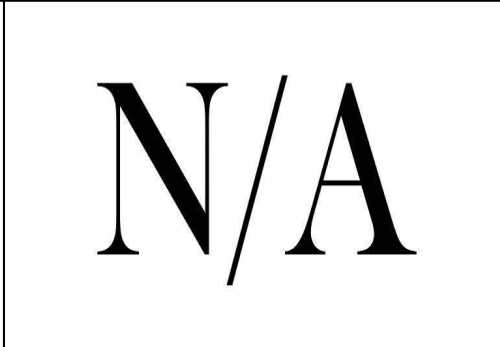
### TAPAS STAP: PINTADO DE TAPAS SEGUN PLANO SPAT

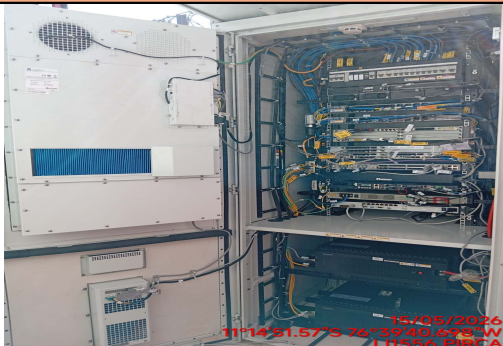
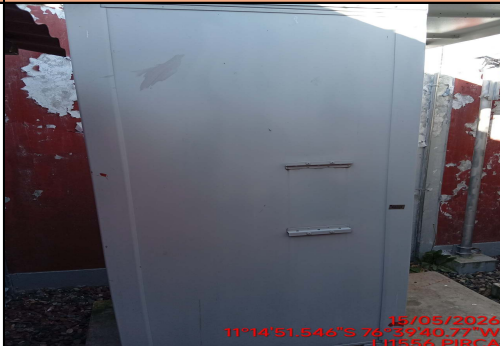
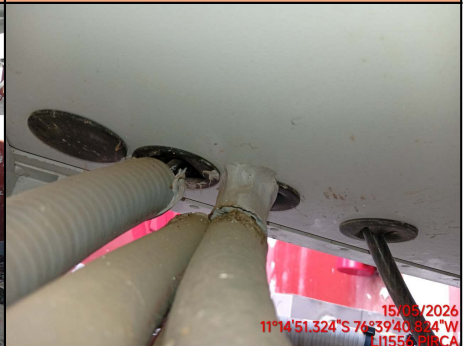
### LIMPIEZA GABINETE: LIMPIEZA DENTRO, PARTE POSTERIOR, PARTE BAJA Y ENTRE LOS GABINETES

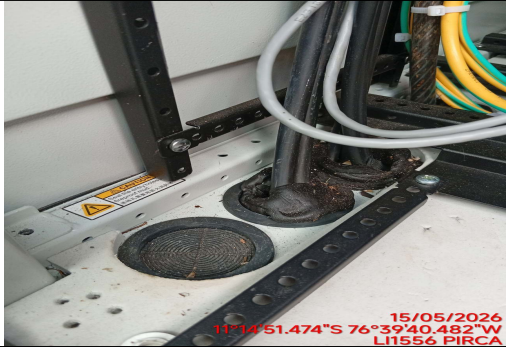
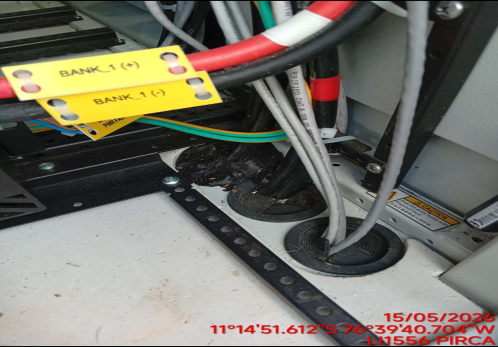
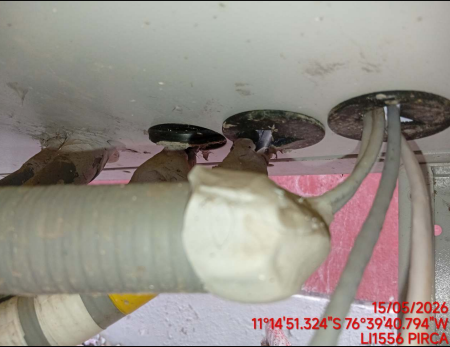
| SELLADO: SELLADO DE EQUIPOS Y DUCTOS POR DONDE INGRESAN LOS CABLES AL GABINETE (CON SIKAFLEX) | | |

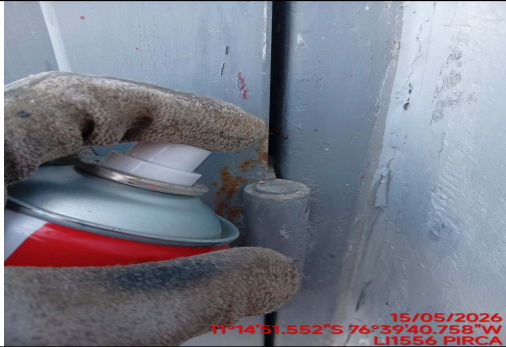
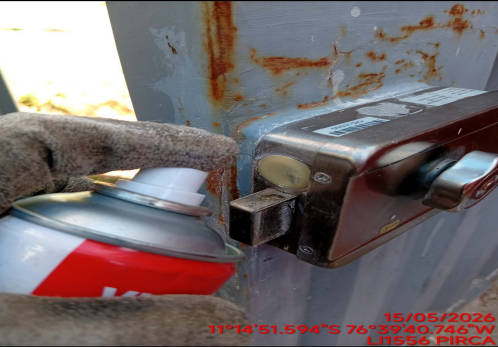
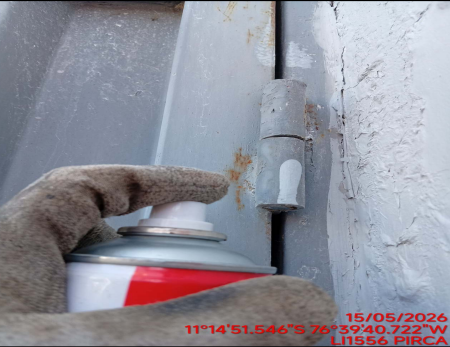
| SELLADO: SELLADO DE EQUIPOS Y DUCTOS POR DONDE INGRESAN LOS CABLES AL GABINETE (CON SIKAFLEX) | | |
|---|---|---|
| ACEITADO: ACEITADO DE PUERTAS Y CANDADOS | | |

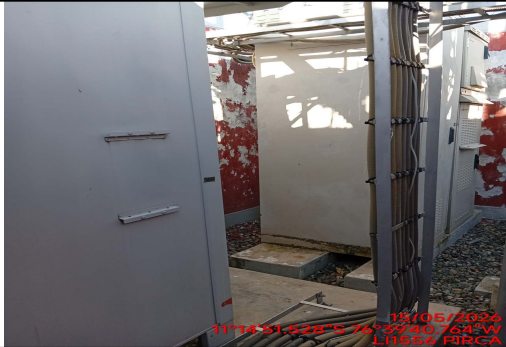
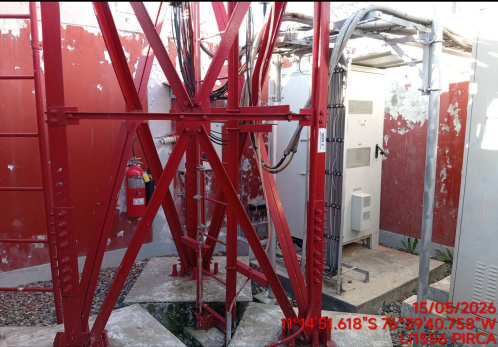
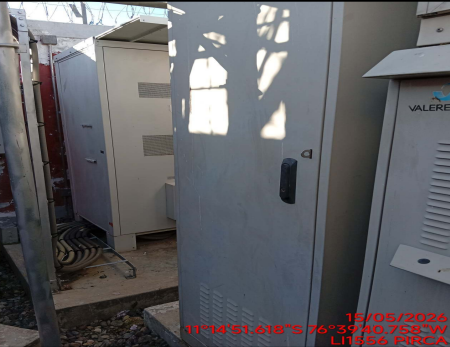
| SELLADO: SELLADO DE EQUIPOS Y DUCTOS POR DONDE INGRESAN LOS CABLES AL GABINETE (CON SIKAFLEX) | | |
|---|---|---|
| LIMPIEZA INTERIOR: LIMPIEZA INTERIOR DEL SITE / DESMALEZADO | | |

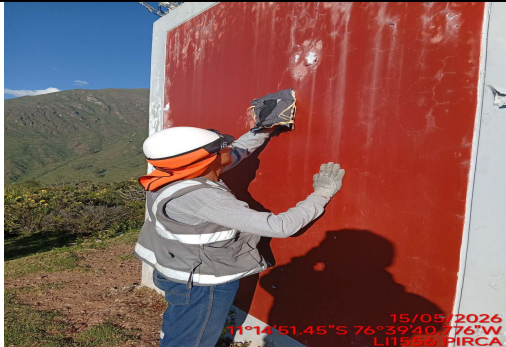
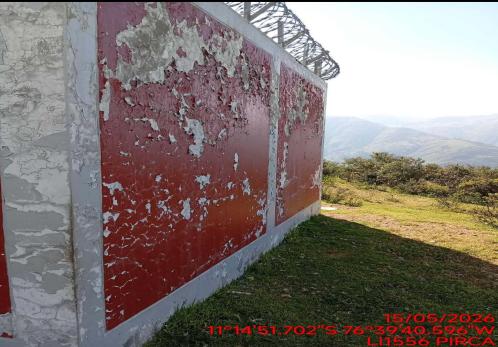
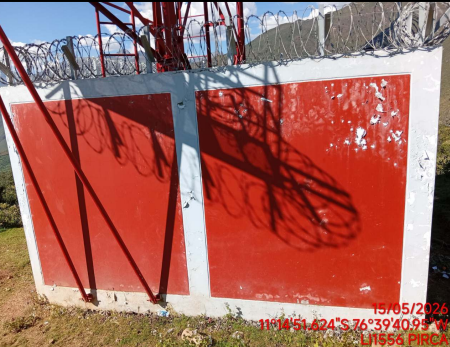
| SELLADO: SELLADO DE EQUIPOS Y DUCTOS POR DONDE INGRESAN LOS CABLES AL GABINETE (CON SIKAFLEX) | | |
|---|---|---|
| LIMPIEZA EXTERIOR: LIMPIEZA EXTERIOR DEL SITE / DESMALEZADO | | |

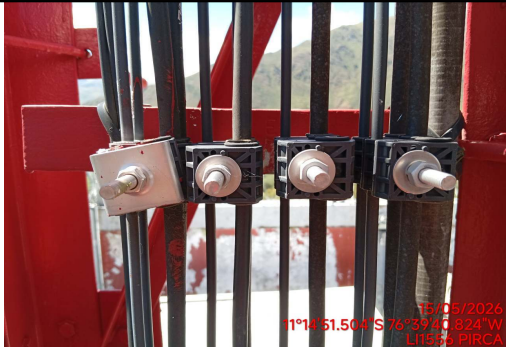
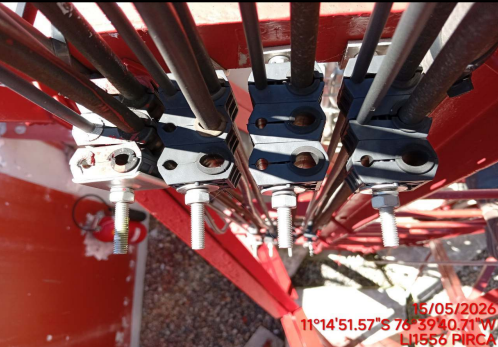
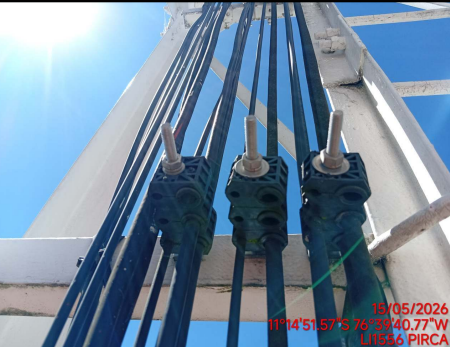
| SELLADO: SELLADO DE EQUIPOS Y DUCTOS POR DONDE INGRESAN LOS CABLES AL GABINETE (CON SIKAFLEX) | | |
|---|---|---|
| CLAMPS: REVISION DE CLAMPS EN CABLES IF, FO Y ENERGIZADO DE RRU's | | |

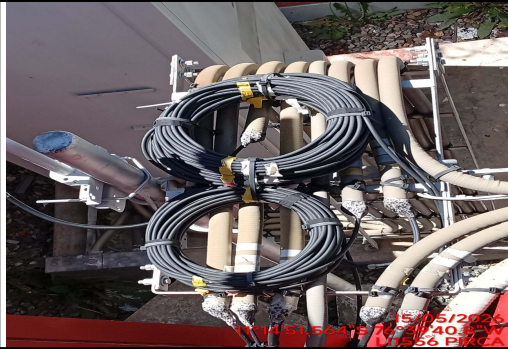
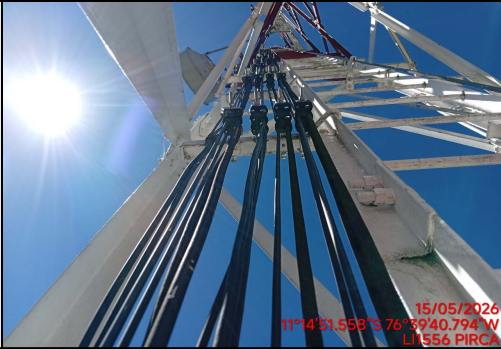
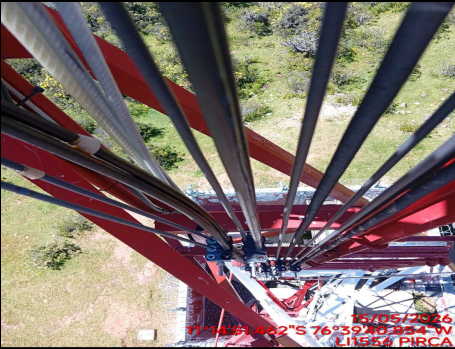
GROUNDING KIT: REVISION DE ATERRAMIENTO DE CABLES IF, FO Y ENERGIZADO DE RRUs

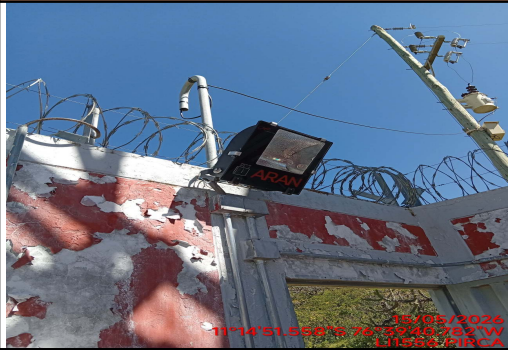
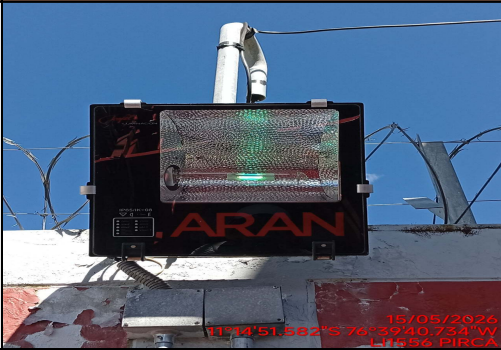
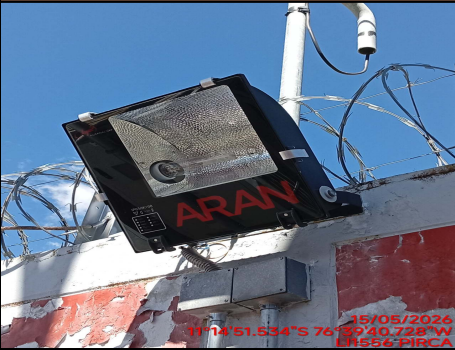
REVISION DEL ESTADO DE LUMINARIA DE EMERGENCIA (LUMINARIA ENCENDIDA Y APAGADA)

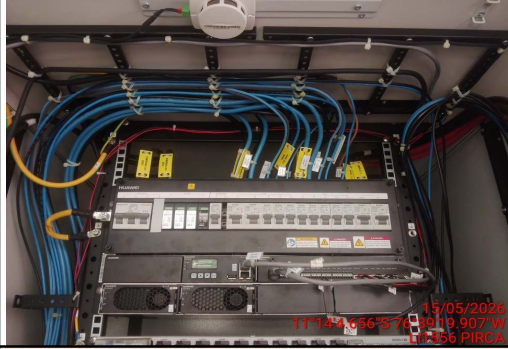
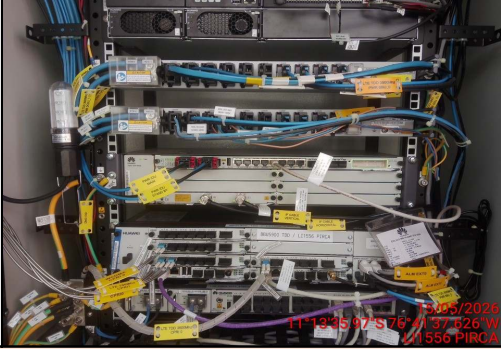
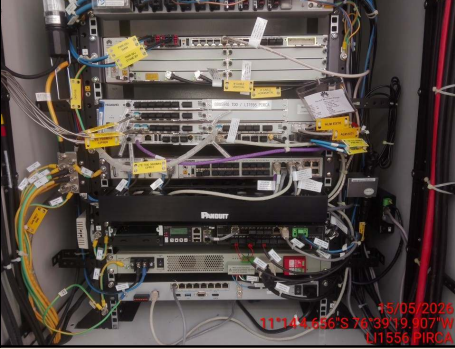
ETIQUETADO DE DATOS, POWER, TIERRA DE IDU Y TIERRA DE BBU CORRECTAMENTE ETIQUETADOS

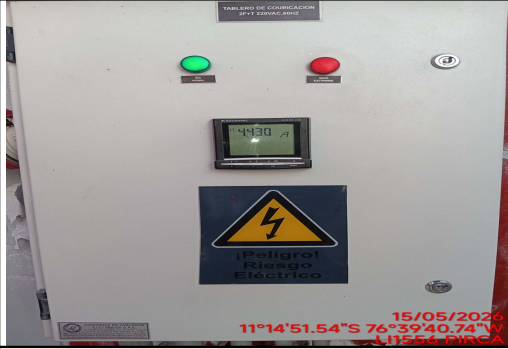
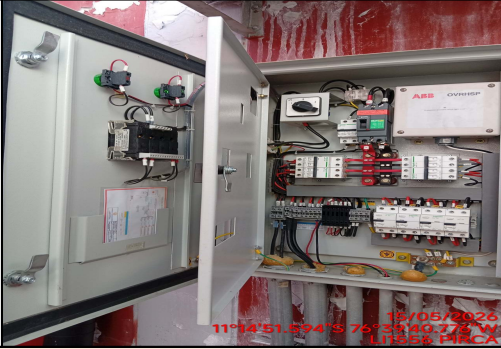
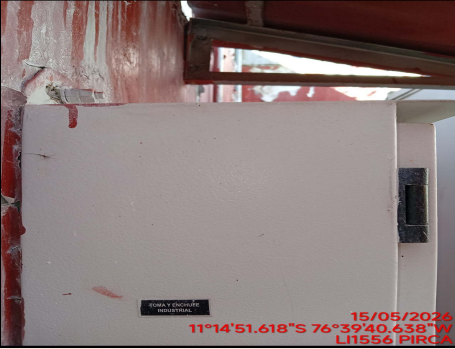
TABLERO PRONATEL: REVISION DEL ESTADO FISICO DE TABLERO (CORROSION / OXIDO)

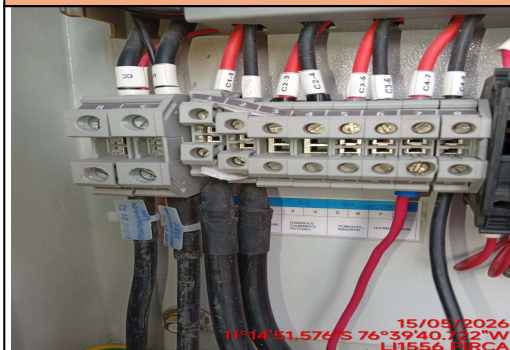
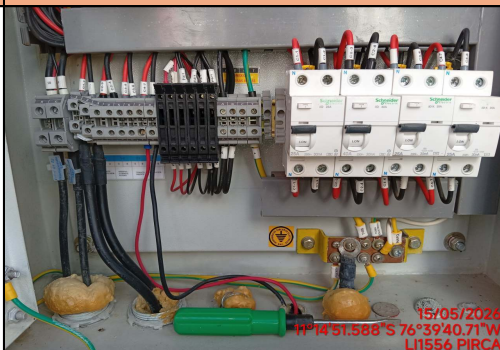
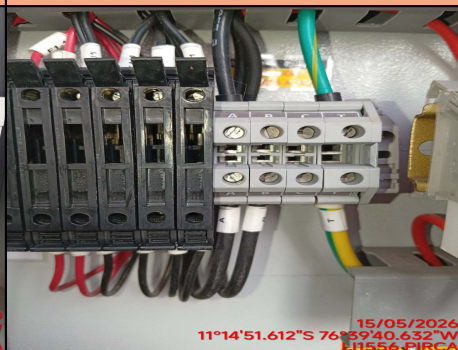
# BORNERAS: DETECCION DE TERMINALES DE CABLES EN TABLERO GENERAL SIN BORNERA

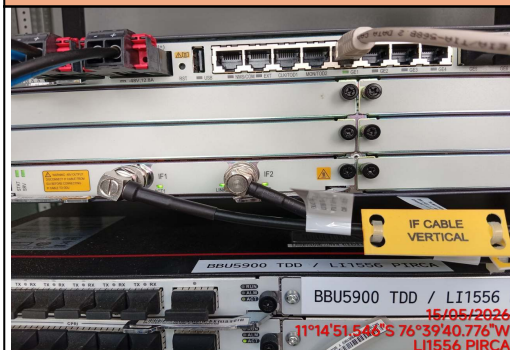
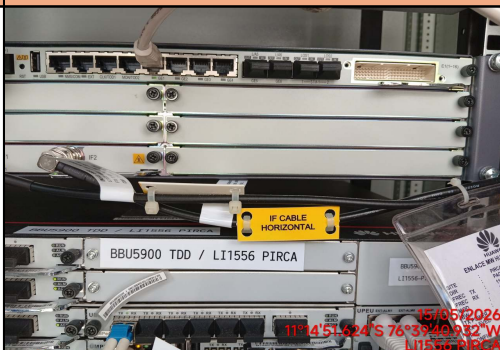
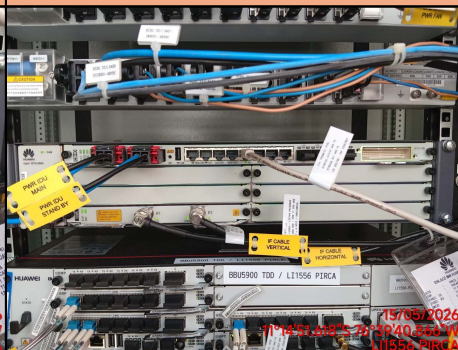
# CONECTORES: DETECCION DE CONECTORES FI EN IDU SIN PROTECCION DE MANGA TERMOCONTRAIBLE
