## REPORTE FOTOGRÁFICO - Sistema de Seguridad Física Interior

Nombre de la Estación: JECUAN  
Nombre de Localidad: HUARAL  
Fecha: 18/05/2026 - 18/05/2026  
Dirección: CP JECUAN  
ID site: LI4944  
CRQ: CRQ000000070160

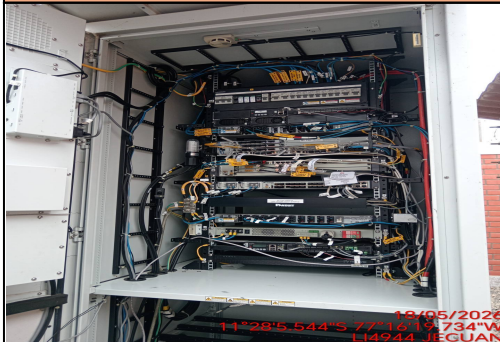
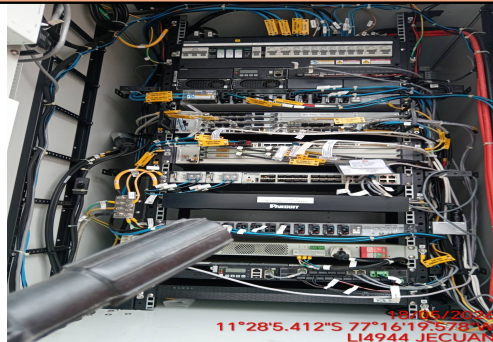
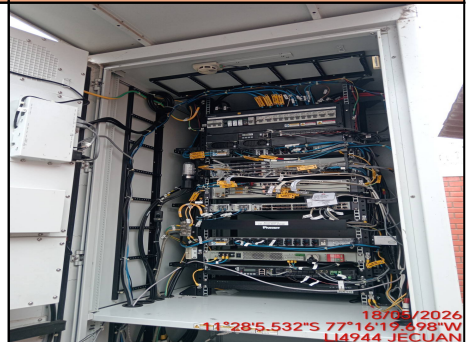
### LIMPIEZA GENERAL DE LOS EQUIPOS DEL SISTEMA

| CHECKLIST - SISTEMA DE SEGURIDAD | | |
|---|---|---|
| Sistema | OK | Limpieza de Componentes y/o equipos en general del Sistema |

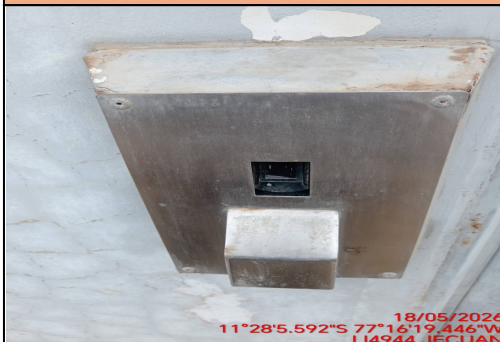
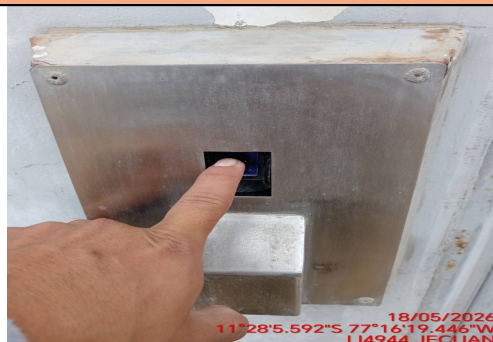
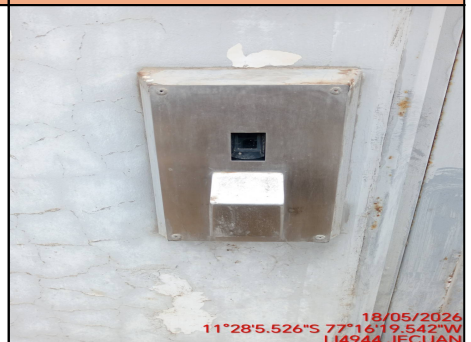
### REVISIÓN DEL BUEN FUNCIONAMIENTO DE LA LECTORA

| CHECKLIST - SISTEMA DE SEGURIDAD | | |
|---|---|---|
| Lector de Huella | OK | Verificar el buen funcionamiento de la lectora |

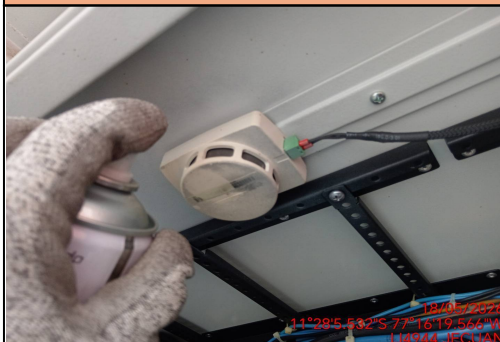
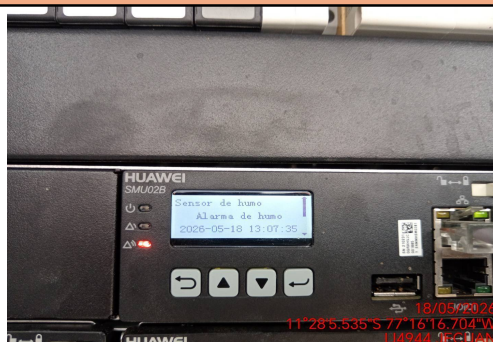
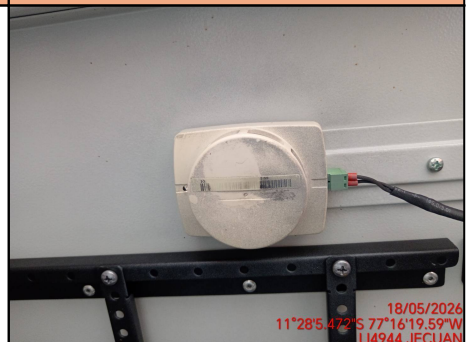
### REVISIÓN DEL FUNCIONAMIENTO DEL SENSOR DE HUMO

| CHECKLIST - SISTEMA DE SEGURIDAD | | |
|---|---|---|
| Sensor de Humo | OK | Revisión estado del sensor de Humo |

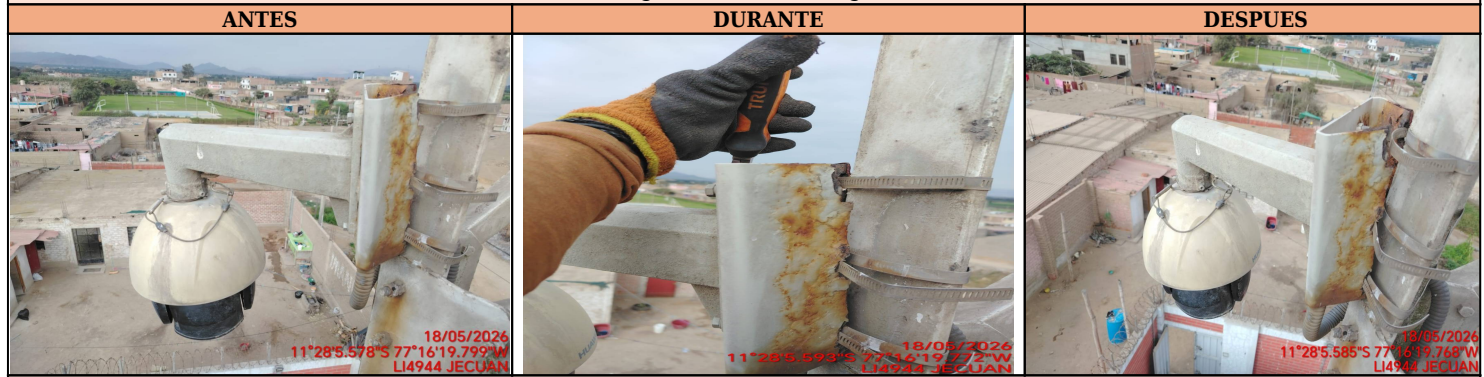
## REVISIÓN DE SUJECCIÓN Y ANCLAJES DE CÁMARA

| CHECKLIST - SISTEMA DE SEGURIDAD | | |
|---|---|---|
| Cámara | OK | Revisión de sujeción y anclajes de la Cámara |

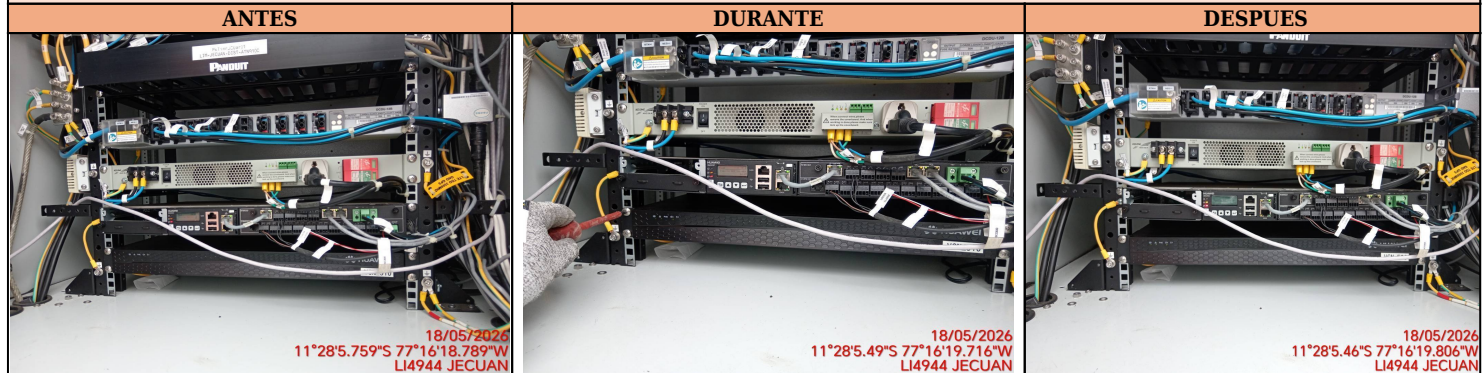
## REVISIÓN DEL EQUIPO DE GRABACIÓN (VCN510 - 8P)

| CHECKLIST - SISTEMA DE SEGURIDAD | | |
|---|---|---|
| Grabador de Video | OK | Verificar grabación local desde el NOC |
