## REPORTE FOTOGRÁFICO - TORRES

Nombre de la Estacion: CALLAHUANCA  
Nombre de Localidad: CALLAHUANCA  
Fecha: 18/05/2026 - 18/05/2026  
Direccion: CP CALLAHUANCA  
ID site: LI5169  
CRQ: CRQ000000070552

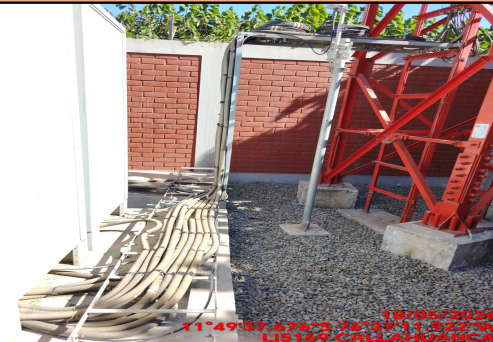
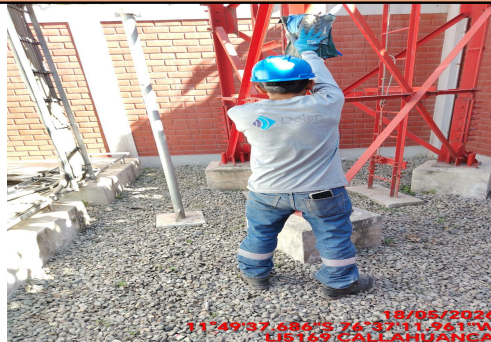
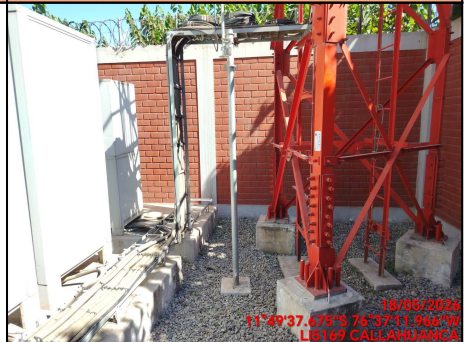
### PINTURA Y GALVANIZADO: VERIFICAR EL ESTADO DE LA PINTURA Y GALVANIZADO

| CHECKLIST - TORRES | | |
|---|---|---|
| Pintura | OK | Verificar visualmente el estado de pintado y realizar el resane de existir puntos con presencia de corrosión |

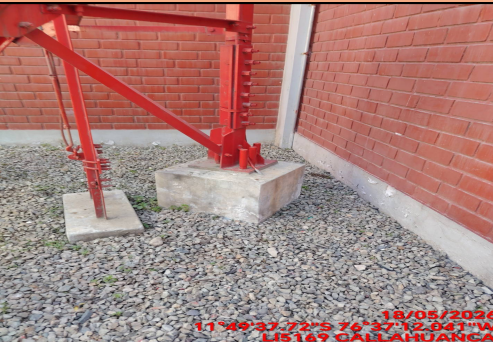
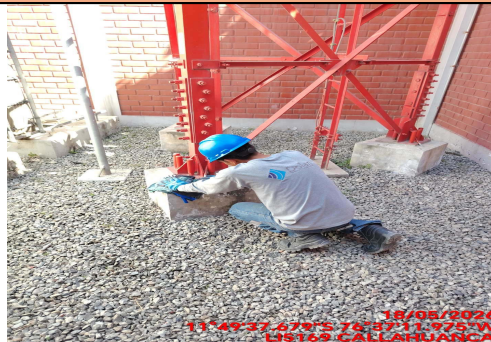
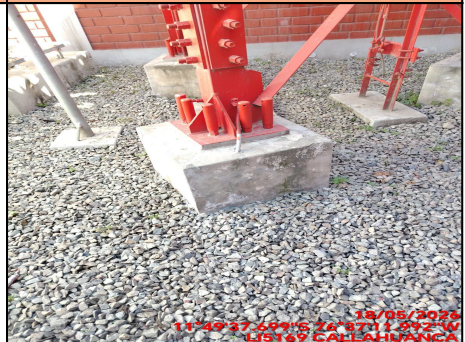
### BASES DEL CONCRETO: REVISION DEL ESTADO DE LAS BASES DEL CONCRETO

| CHECKLIST - TORRES | | |
|---|---|---|
| Bases | OK | Verificar las bases de la torre |

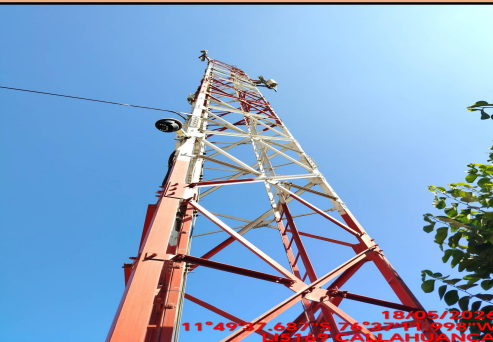
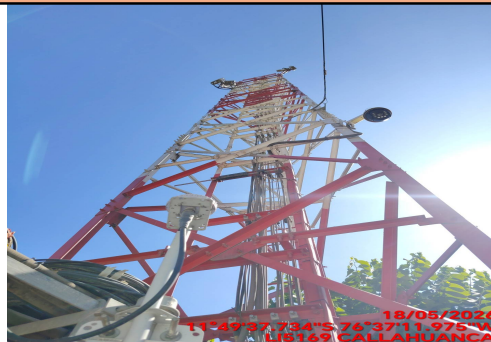
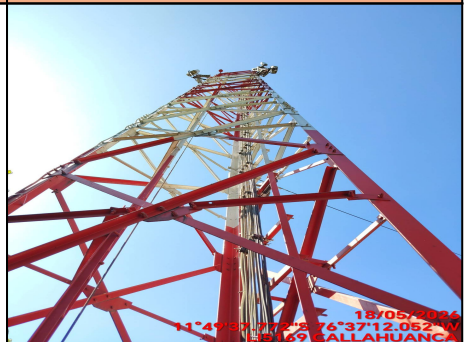
### PERFILES Y CUERPOS: REVISION DE LOS PERFILES, CUERPOS

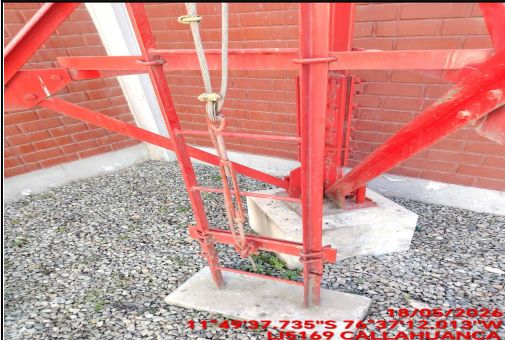
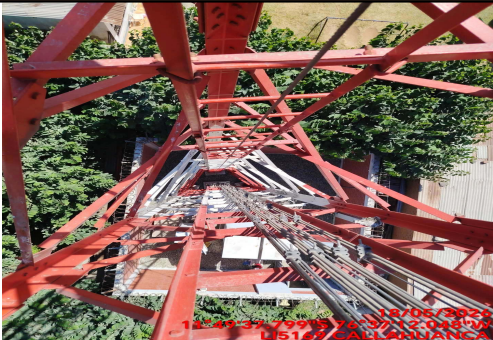
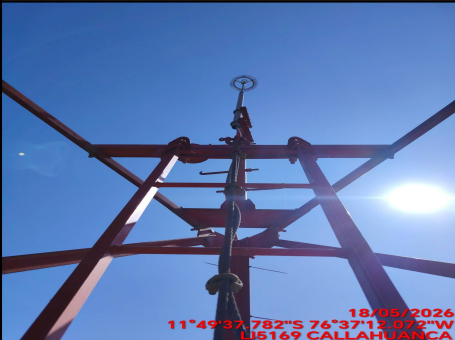
## ESCALERILLA: REVISION DEL ESTADO DE LAS ESCALERILLAS

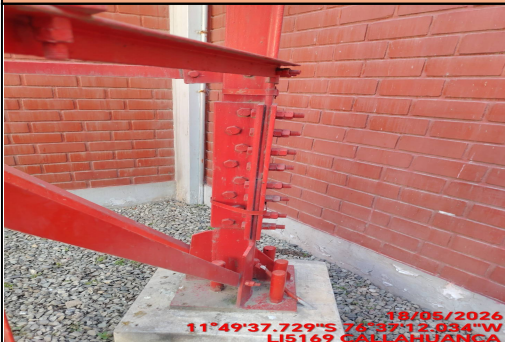
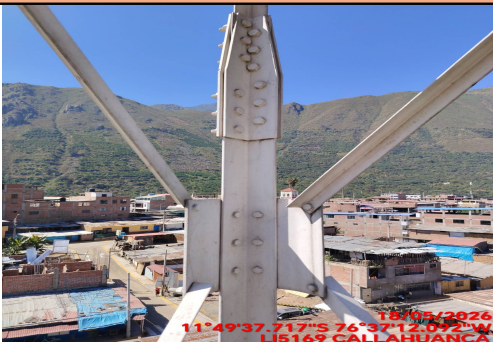
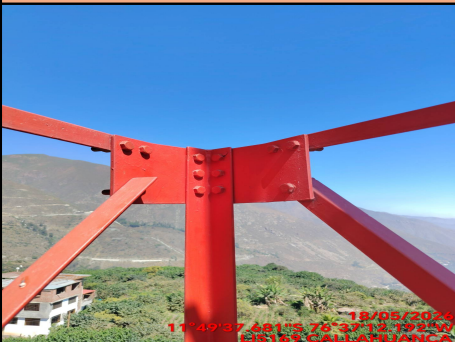
## PERNOS Y TUERCAS: REVISION DEL ESTADO DE LOS PERNOS Y LAS TUERCAS

| CHECKLIST - TORRES | | |
|---|---|---|
| Pernos | OK | Realizar inspección visual y ajuste de pernos |

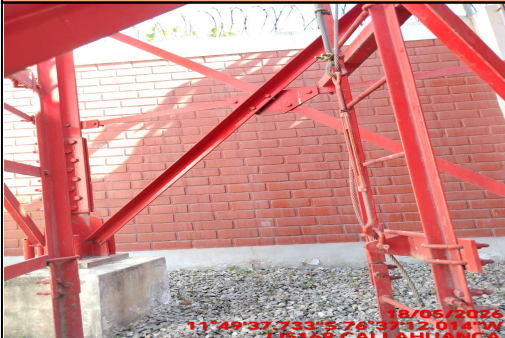
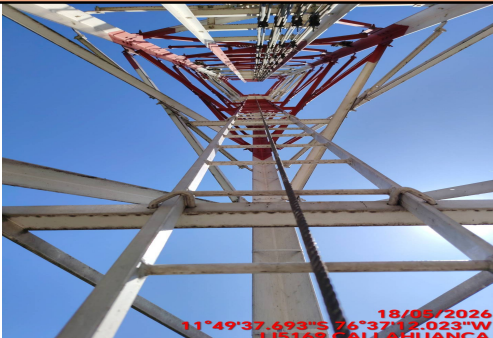
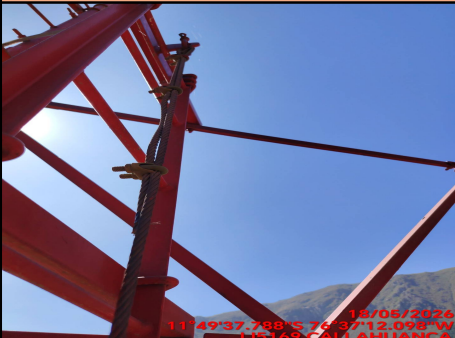
## LINEA DE VIDA: REVISION DEL ESTADO DE LA LINEA DE VIDA

| CHECKLIST - TORRES | | |
|---|---|---|
| Línea de vida | OK | Verificar y ajustar la línea de vida |
