## REPORTE FOTOGRÁFICO - SUPERVISION

Nombre de la Estacion: CALLAHUANCA  
Nombre de Localidad: CALLAHUANCA  
Fecha: 18/05/2026 - 18/05/2026  
Direccion: CP CALLAHUANCA  
ID site: LI5169  
CRQ: CRQ000000070552

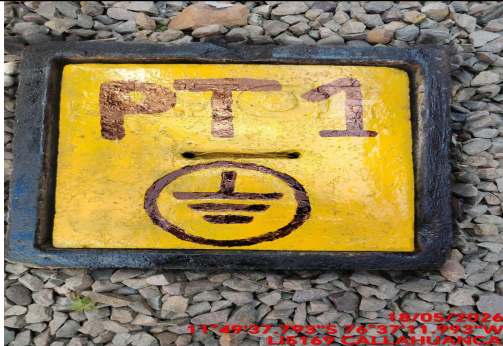
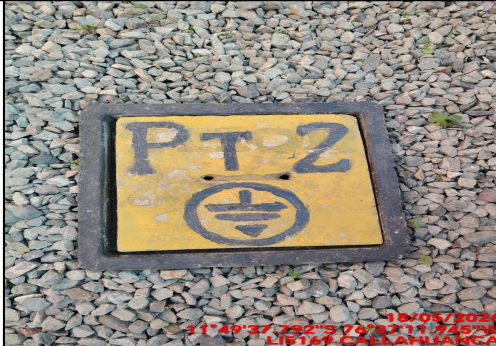
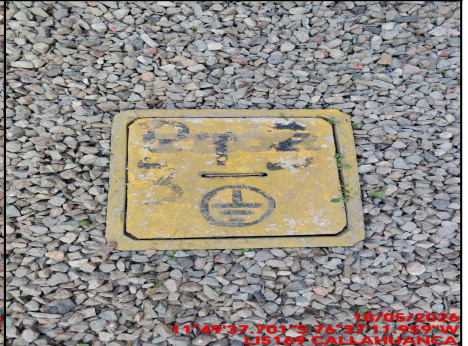
### TAPAS STAP: PINTADO DE TAPAS SEGUN PLANO SPAT

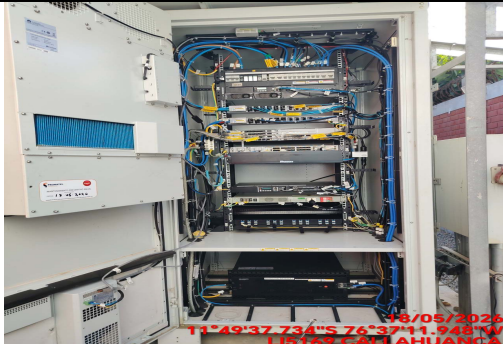
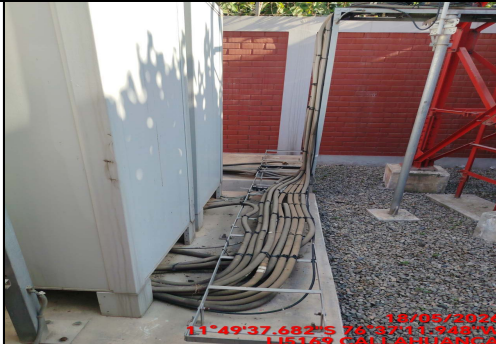
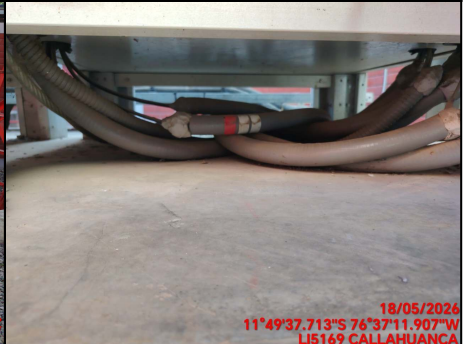
### LIMPIEZA GABINETE: LIMPIEZA DENTRO, PARTE POSTERIOR, PARTE BAJA Y ENTRE LOS GABINETES

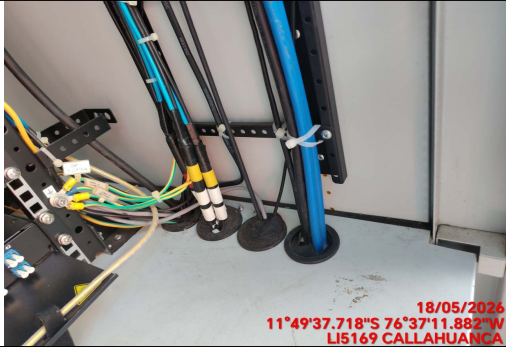
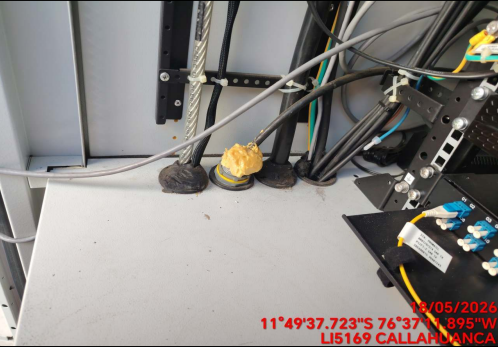
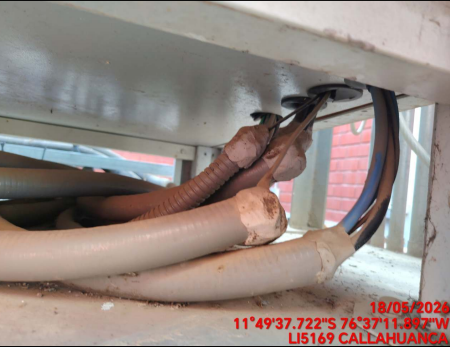
| SELLADO: SELLADO DE EQUIPOS Y DUCTOS POR DONDE INGRESAN LOS CABLES AL GABINETE (CON SIKAFLEX) | | |

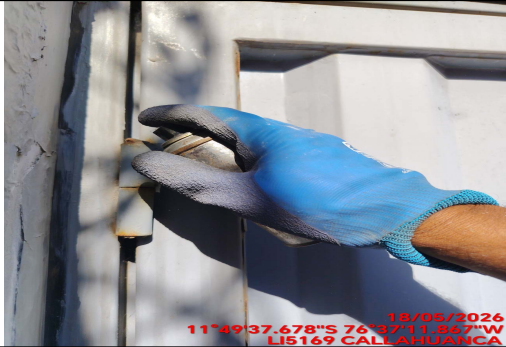
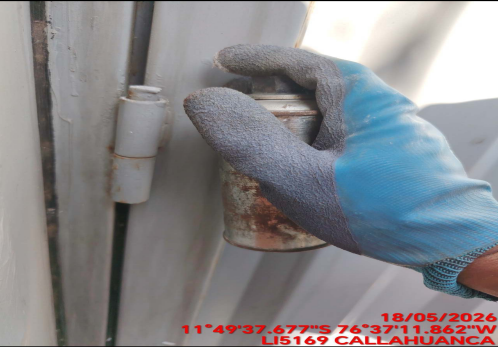
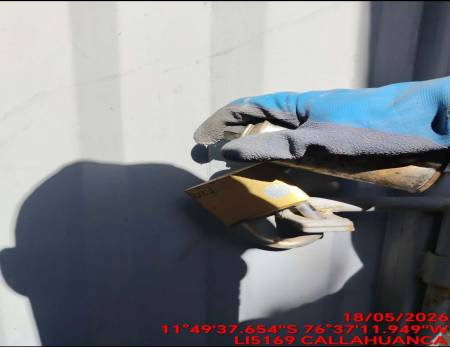
| SELLADO: SELLADO DE EQUIPOS Y DUCTOS POR DONDE INGRESAN LOS CABLES AL GABINETE (CON SIKAFLEX) | | |
|---|---|---|
| ACEITADO: ACEITADO DE PUERTAS Y CANDADOS | | |

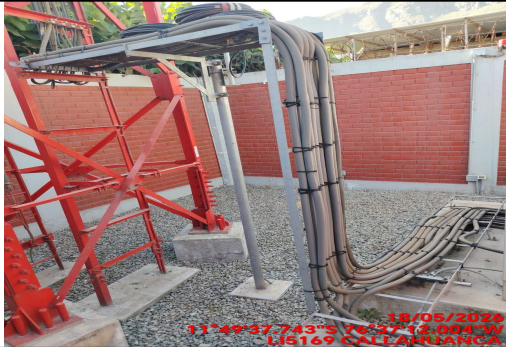
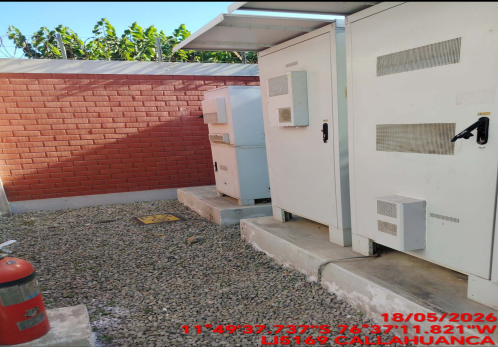
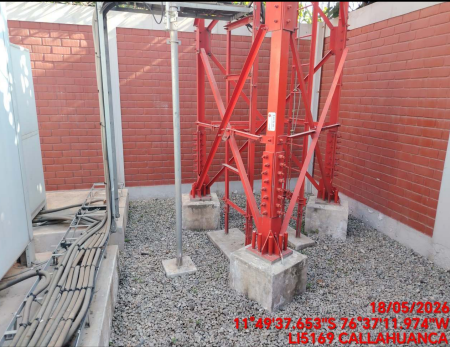
| SELLADO: SELLADO DE EQUIPOS Y DUCTOS POR DONDE INGRESAN LOS CABLES AL GABINETE (CON SIKAFLEX) | | |
|---|---|---|
| LIMPIEZA INTERIOR: LIMPIEZA INTERIOR DEL SITE / DESMALEZADO | | |

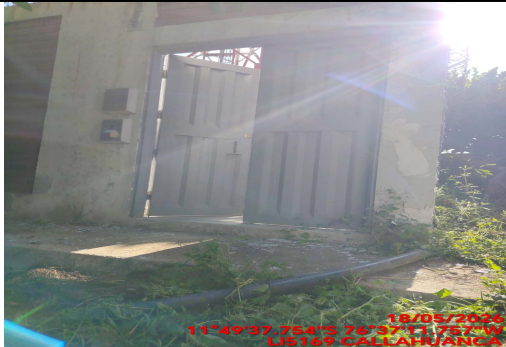
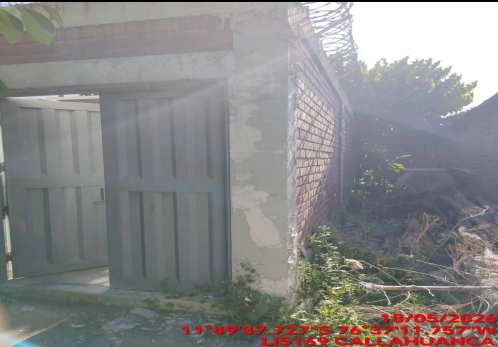
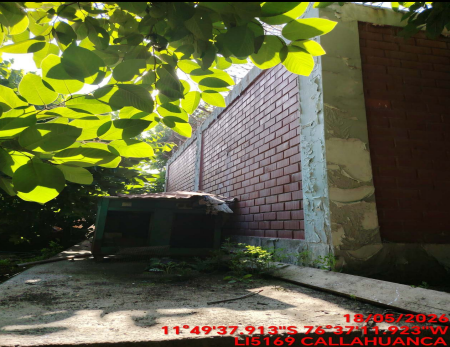
| SELLADO: SELLADO DE EQUIPOS Y DUCTOS POR DONDE INGRESAN LOS CABLES AL GABINETE (CON SIKAFLEX) | | |
|---|---|---|
| LIMPIEZA EXTERIOR: LIMPIEZA EXTERIOR DEL SITE / DESMALEZADO | | |

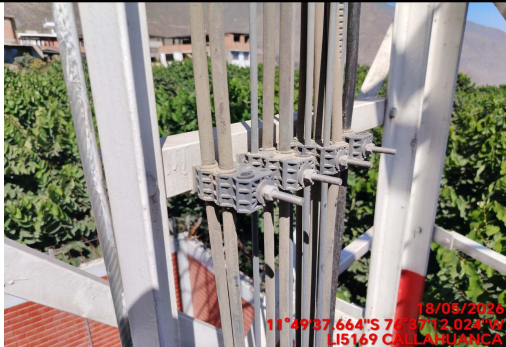
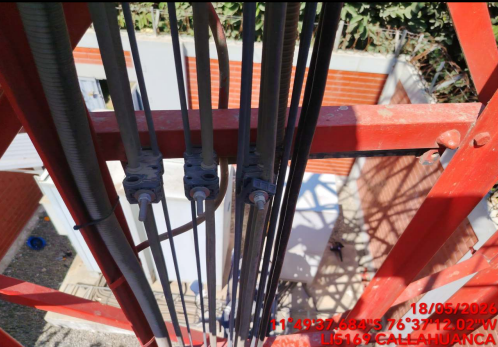
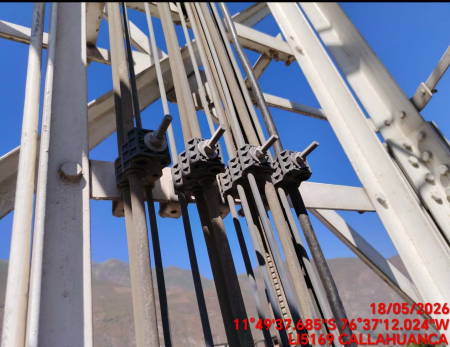
| SELLADO: SELLADO DE EQUIPOS Y DUCTOS POR DONDE INGRESAN LOS CABLES AL GABINETE (CON SIKAFLEX) | | |
|---|---|---|
| CLAMPS: REVISION DE CLAMPS EN CABLES IF, FO Y ENERGIZADO DE RRUs | | |

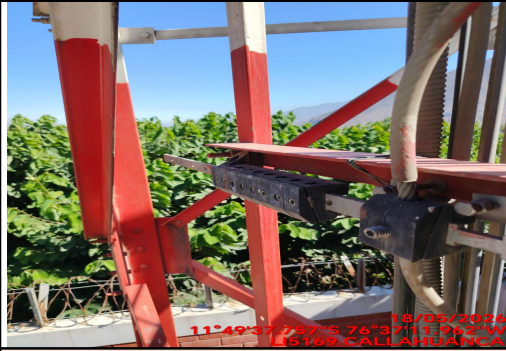
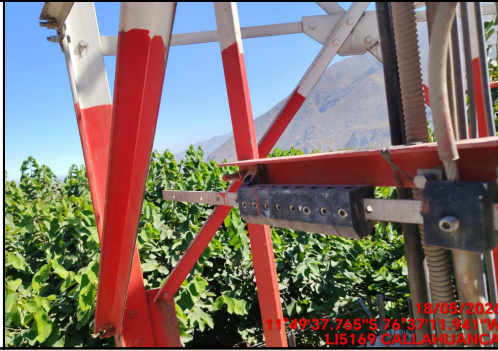
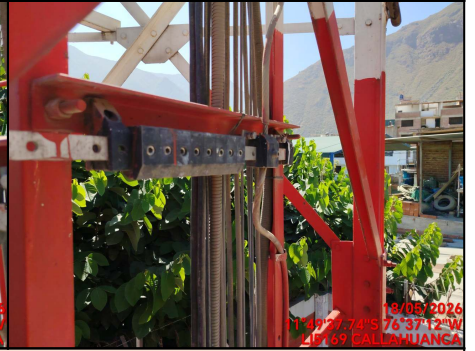
# GROUNDING KIT: REVISION DE ATERRAMIENTO DE CABLES IF, FO Y ENERGIZADO DE RRUs

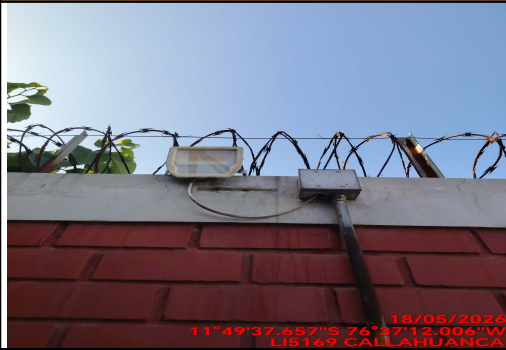
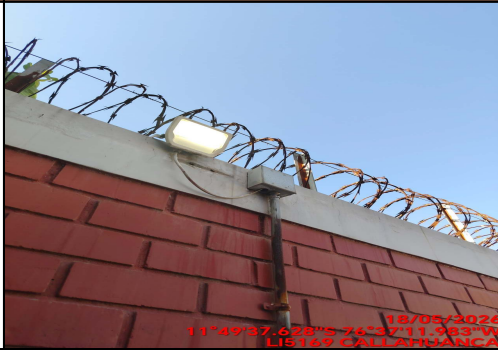
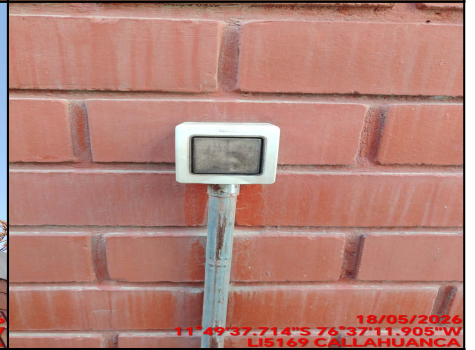
## REVISION DEL ESTADO DE LUMINARIA DE EMERGENCIA (LUMINARIA ENCENDIDA Y APAGADA)

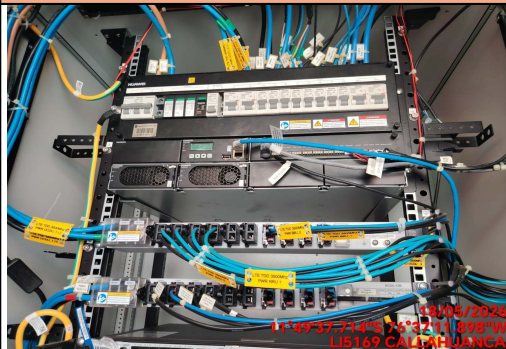
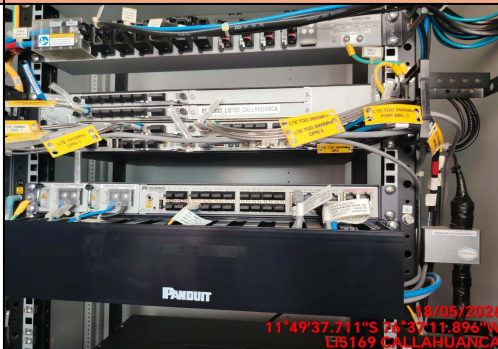
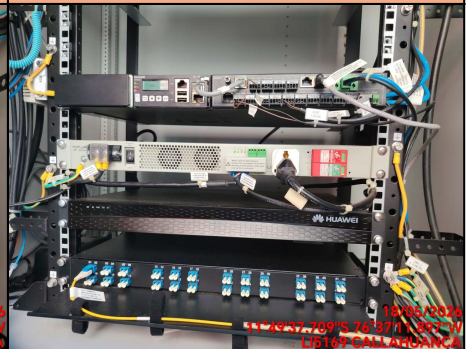
## ETIQUETADO DE DATOS, POWER, TIERRA DE IDU Y TIERRA DE BBU CORRECTAMENTE ETIQUETADOS

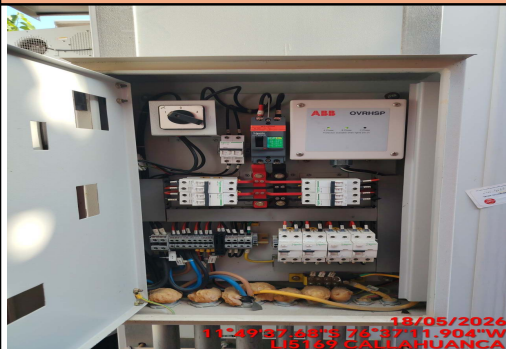
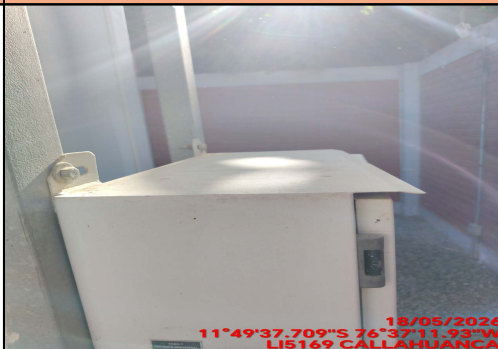
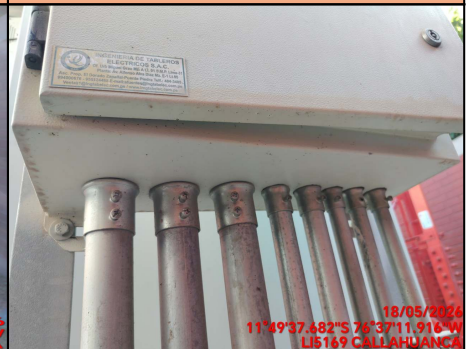
## TABLERO PRONATEL: REVISION DEL ESTADO FISICO DE TABLERO (CORROSION / OXIDO)

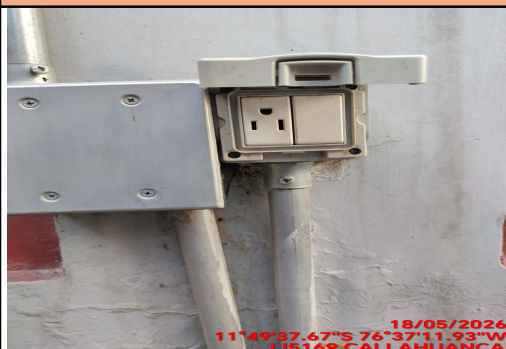
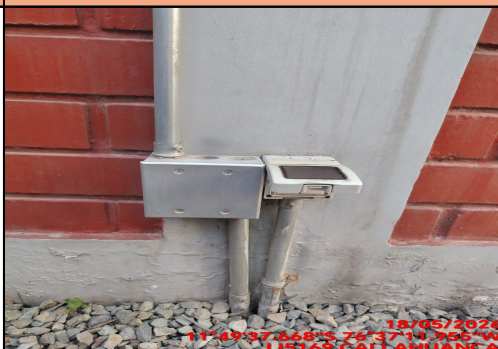
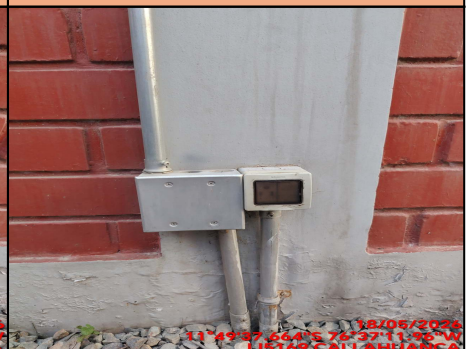
## TOMACORRIENTES: REVISION DEL ESTADO FISICO DE TOMACORRIENTES

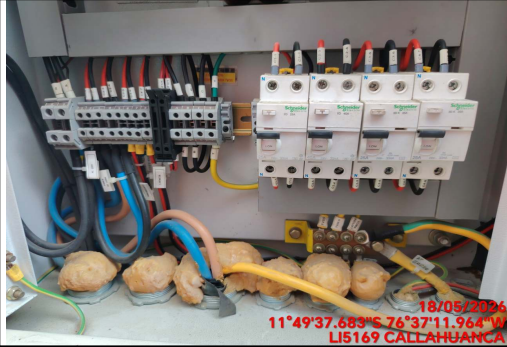
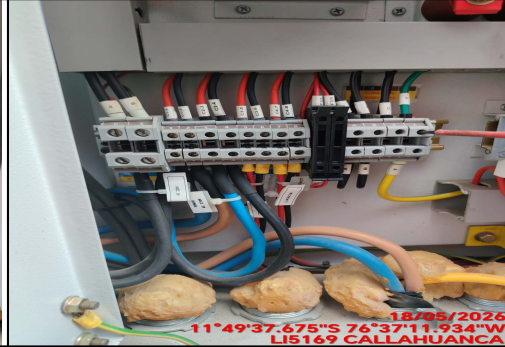
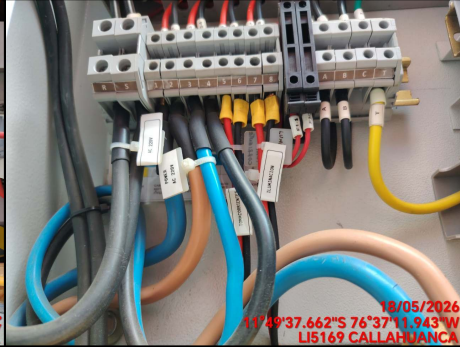
**BORNERAS: DETECCION DE TERMINALES DE CABLES EN TABLERO GENERAL SIN BORNERA**
