## REPORTE FOTOGRÁFICO - SUPERVISION

**Nombre de la Estacion:** QUIVES  
**Nombre de Localidad:** SANTA ROSA DE QUIVES  
**Fecha:** 18/05/2026 - 18/05/2026  
**Dirección:** CENTRO POBLADO QUIVES  
**ID site:** LI5670  
**CRQ:** CRQ000000070550

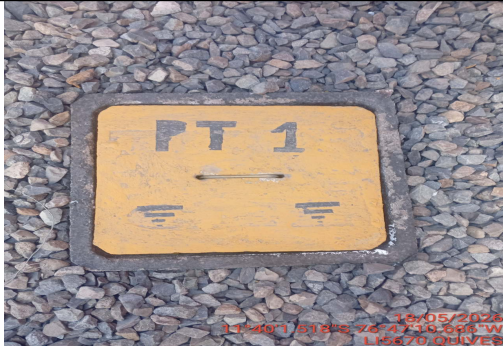
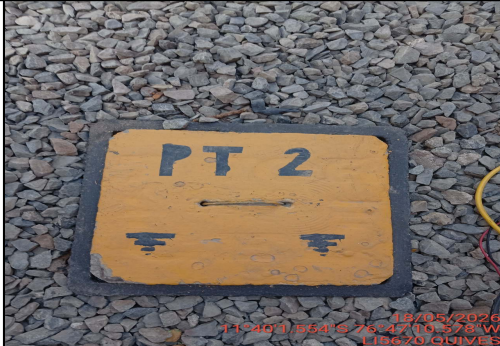
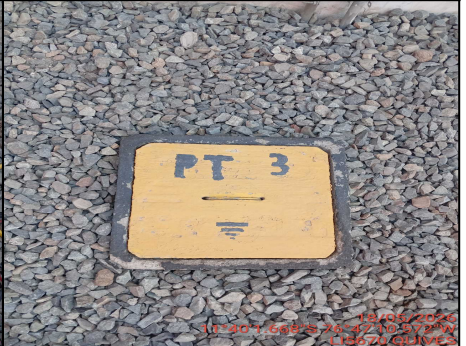
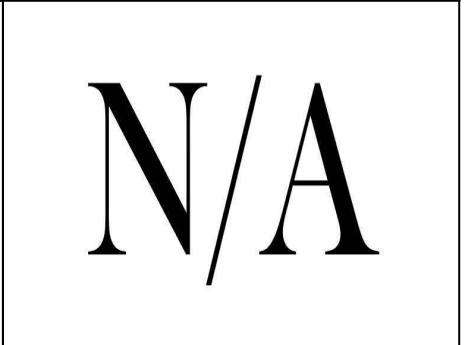
### TAPAS STAP: PINTADO DE TAPAS SEGUN PLANO SPAT

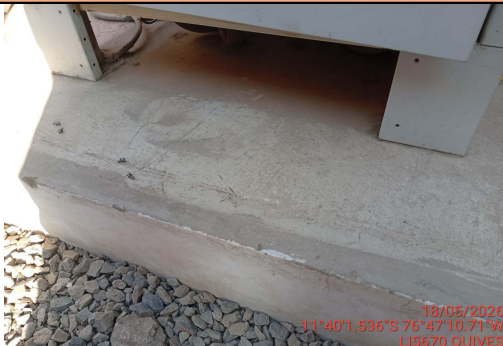
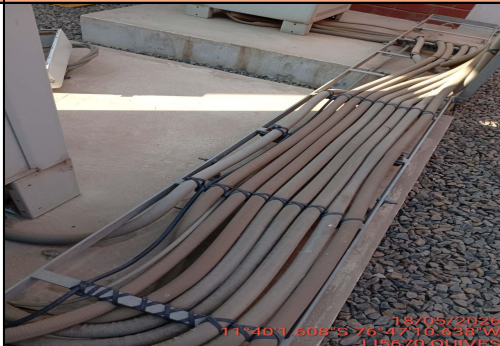
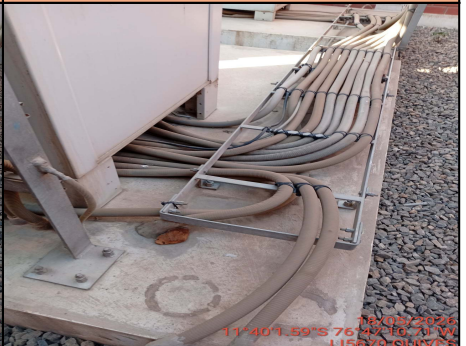
### LIMPIEZA GABINETE: LIMPIEZA DENTRO, PARTE POSTERIOR, PARTE BAJA Y ENTRE LOS GABINETES

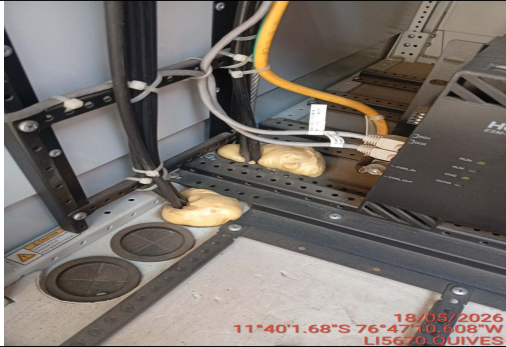
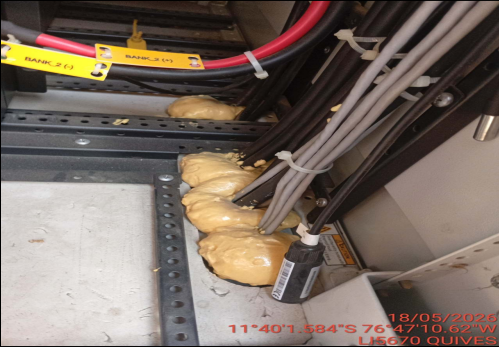
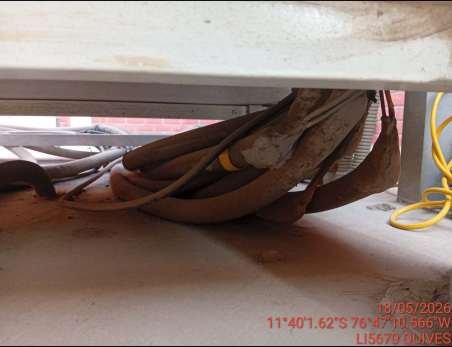
| SELLADO: SELLADO DE EQUIPOS Y DUCTOS POR DONDE INGRESAN LOS CABLES AL GABINETE (CON SIKAFLEX) | | |

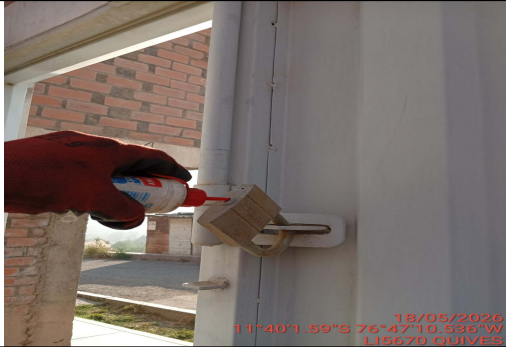
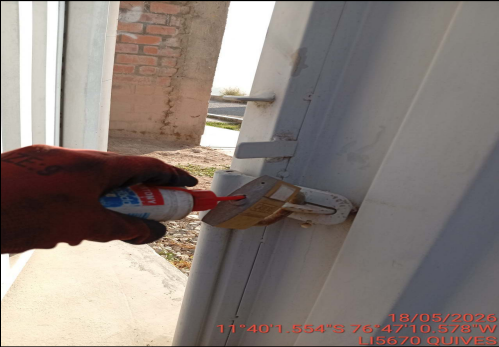
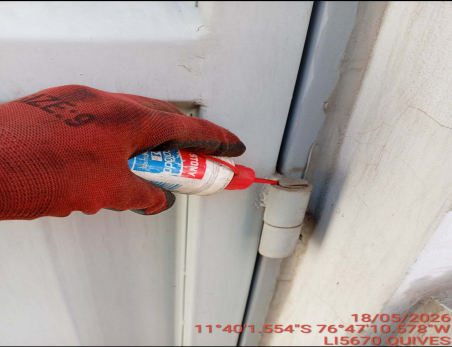
| SELLADO: SELLADO DE EQUIPOS Y DUCTOS POR DONDE INGRESAN LOS CABLES AL GABINETE (CON SIKAFLEX) | | |
|---|---|---|
| ACEITADO: ACEITADO DE PUERTAS Y CANDADOS | | |

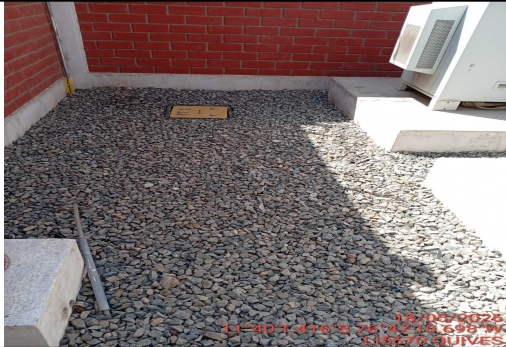
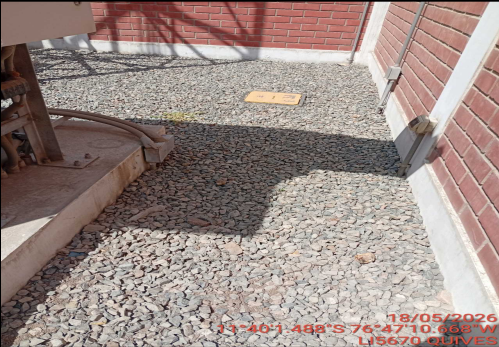
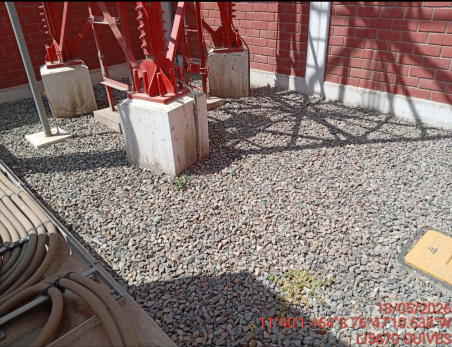
| SELLADO: SELLADO DE EQUIPOS Y DUCTOS POR DONDE INGRESAN LOS CABLES AL GABINETE (CON SIKAFLEX) | | |
|---|---|---|
| LIMPIEZA INTERIOR: LIMPIEZA INTERIOR DEL SITE / DESMALEZADO | | |

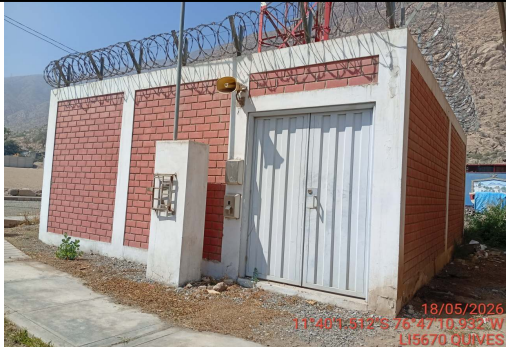
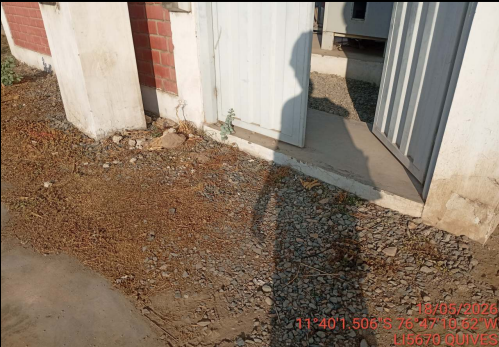
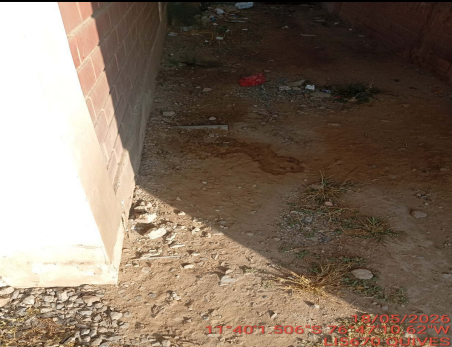
| SELLADO: SELLADO DE EQUIPOS Y DUCTOS POR DONDE INGRESAN LOS CABLES AL GABINETE (CON SIKAFLEX) | | |
|---|---|---|
| LIMPIEZA EXTERIOR: LIMPIEZA EXTERIOR DEL SITE / DESMALEZADO | | |

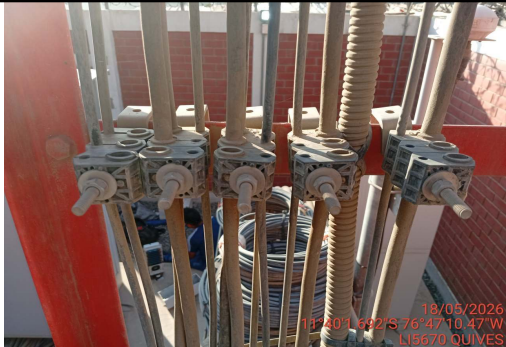
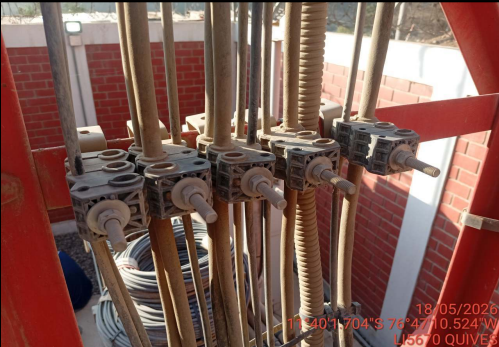
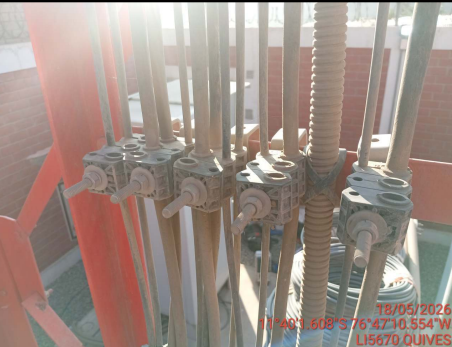
| SELLADO: SELLADO DE EQUIPOS Y DUCTOS POR DONDE INGRESAN LOS CABLES AL GABINETE (CON SIKAFLEX) | | |
|---|---|---|
| CLAMPS: REVISION DE CLAMPS EN CABLES IF, FO Y ENERGIZADO DE RRU's | | |

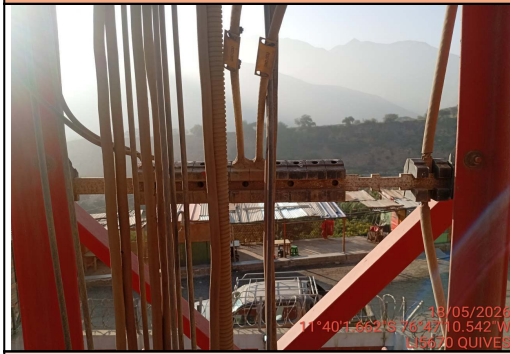
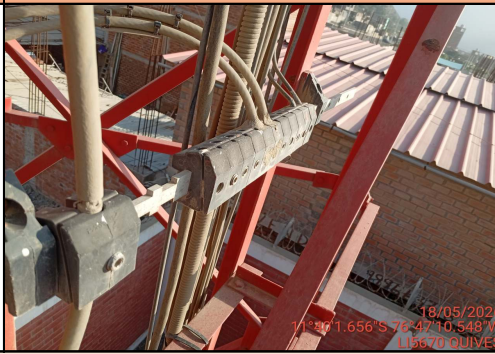
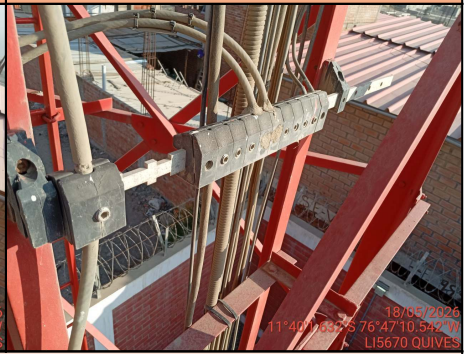
# GROUNDING KIT: REVISION DE ATERRAMIENTO DE CABLES IF, FO Y ENERGIZADO DE RRU's

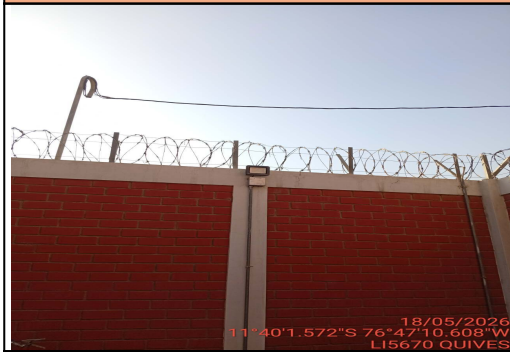
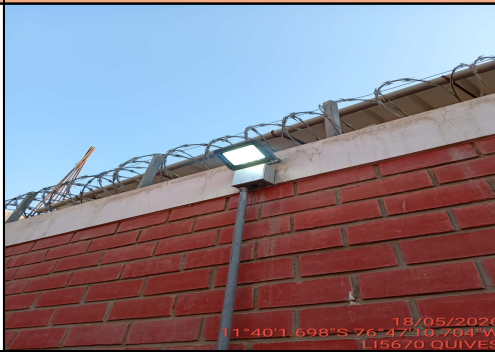
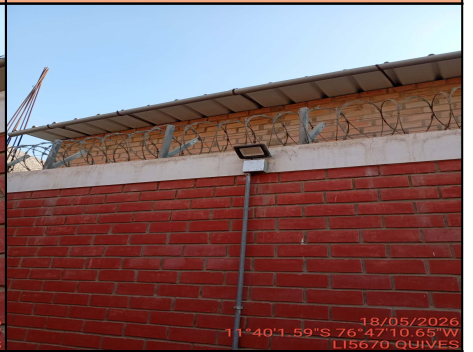
## REVISION DEL ESTADO DE LUMINARIA DE EMERGENCIA (LUMINARIA ENCENDIDA Y APAGADA)

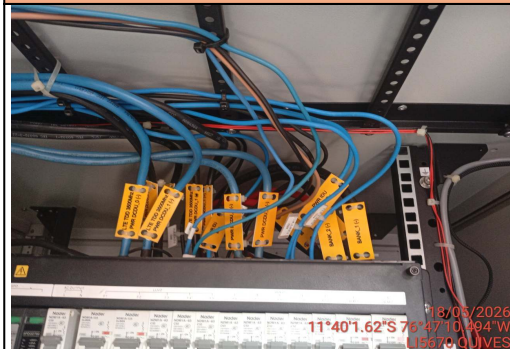
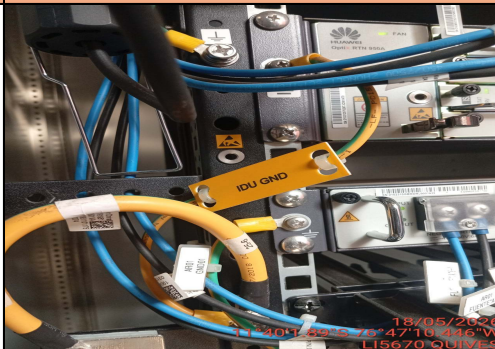
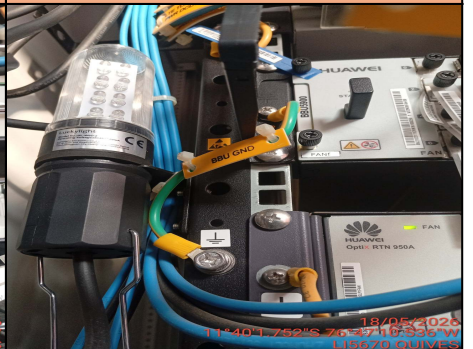
## ETIQUETADO DE DATOS, POWER, TIERRA DE IDU Y TIERRA DE BBU CORRECTAMENTE ETIQUETADOS

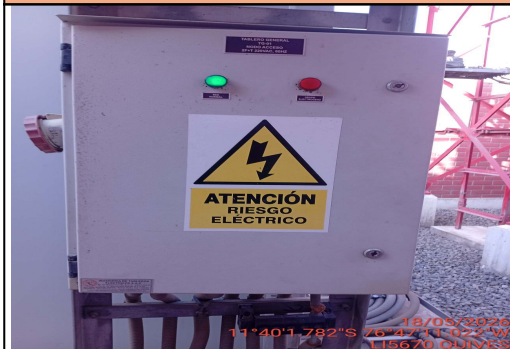
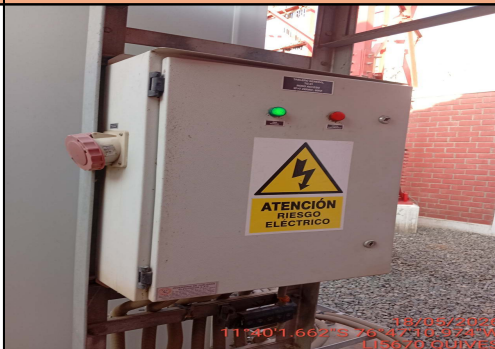
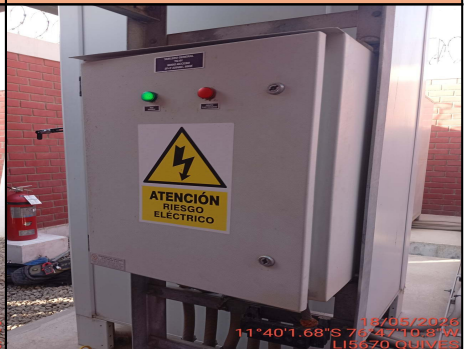
## TABLERO PRONATEL: REVISION DEL ESTADO FISICO DE TABLERO (CORROSION / OXIDO)

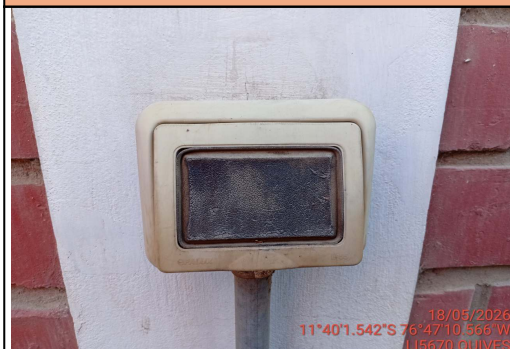
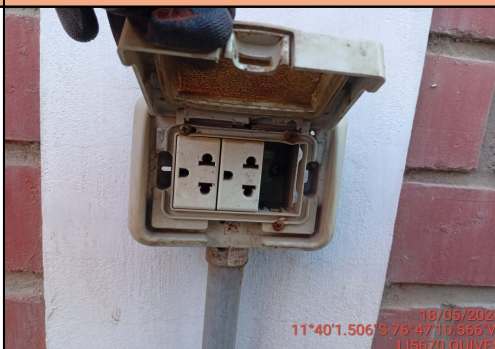
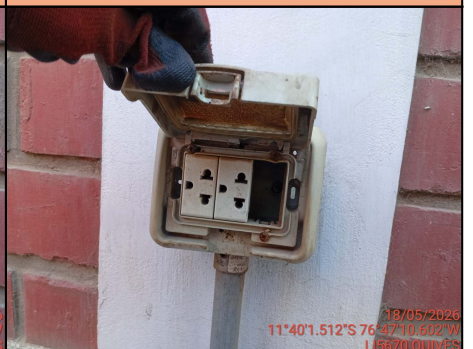
## TOMACORRIENTES: REVISION DEL ESTADO FISICO DE TOMACORRIENTES

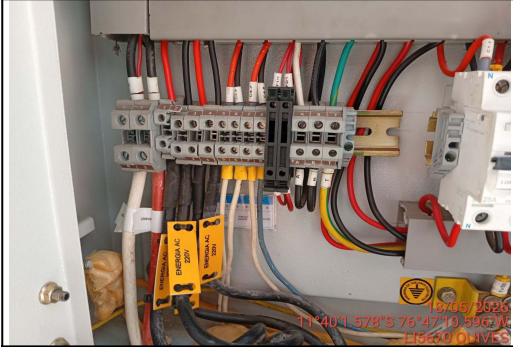
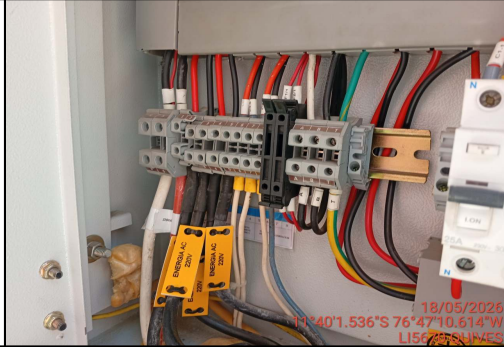
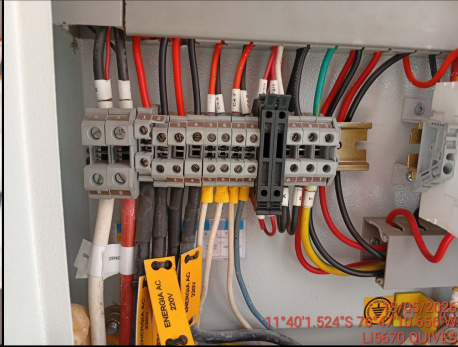
**BORNERAS: DETECCION DE TERMINALES DE CABLES EN TABLERO GENERAL SIN BORNERA**

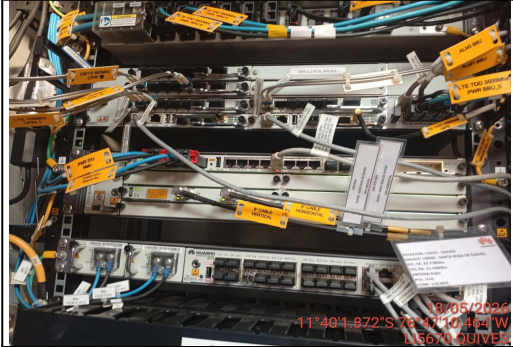
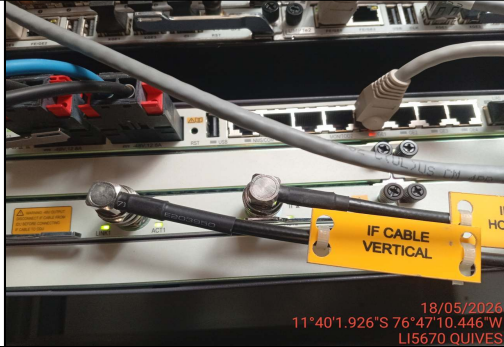
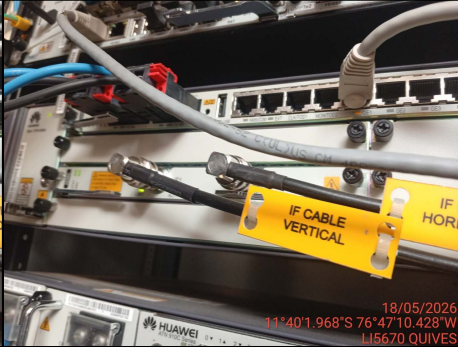
**CONECTORES: DETECCION DE CONECTORES FI EN IDU SIN PROTECCION DE MANGA TERMOCONTRAIBLE**
