## REPORTE FOTOGRÁFICO - Sistema de Climatización A/A

**Nombre de la Estación:** APURI  
**Nombre de Localidad:** VIÑAC  
**Fecha:** 18/05/2026 - 18/05/2026  
**Dirección:** CP VIÑAC  
**ID site:** LI5650  
**CRQ:** CRQ000000070545

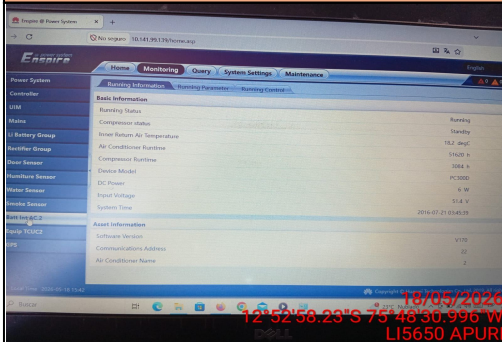
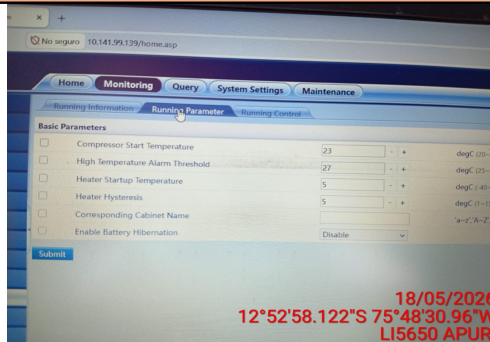
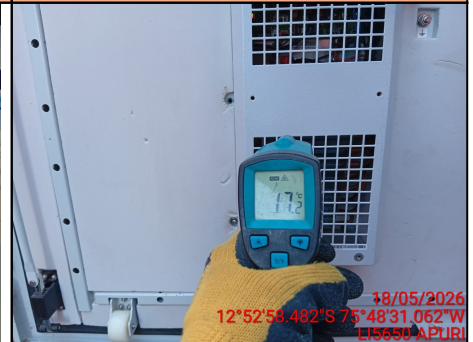
### VERIFICACION DE PARAMETROS DE OPERACION: TEMPERATURA [°C]
