## REPORTE FOTOGRÁFICO - SUPERVISION

**Nombre de la Estacion:** OTOPONGO  
**Nombre de Localidad:** PATIVILCA  
**Fecha:** 18/05/2026 - 18/05/2026  
**Direccion:** CERRO OTOPONGO (CORPORACION WONG - AIPSA)  
**ID site:** LI1514  
**CRQ:** CRQ000000070557

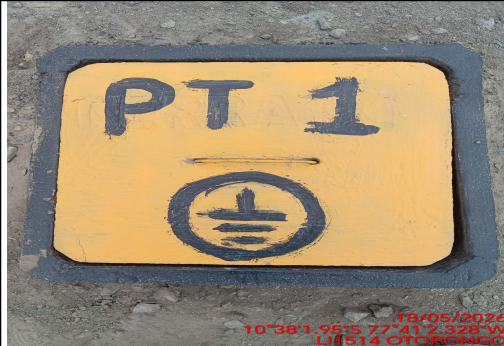
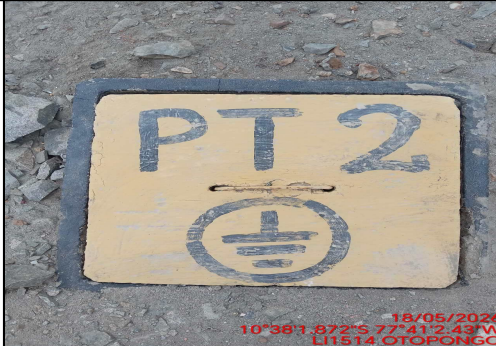
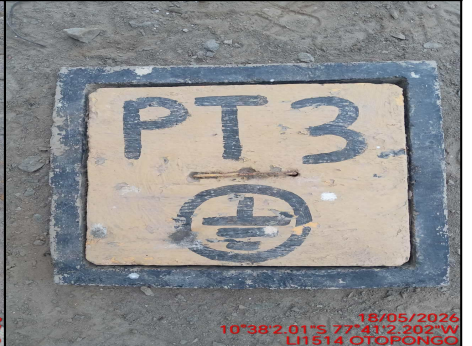
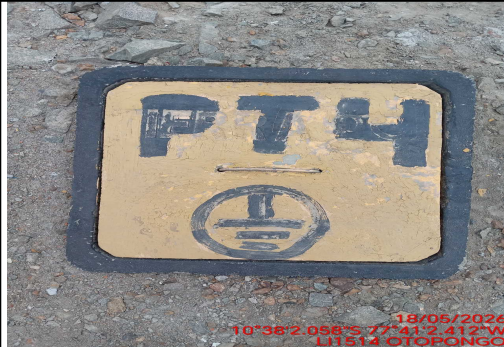
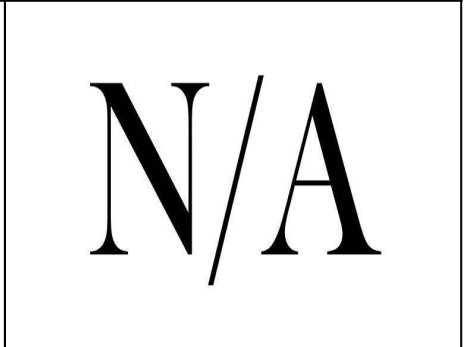
### TAPAS STAP: PINTADO DE TAPAS SEGUN PLANO SPAT

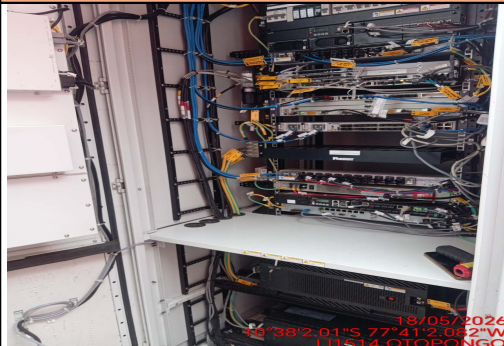
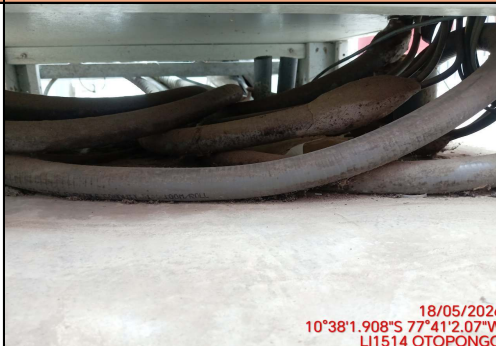
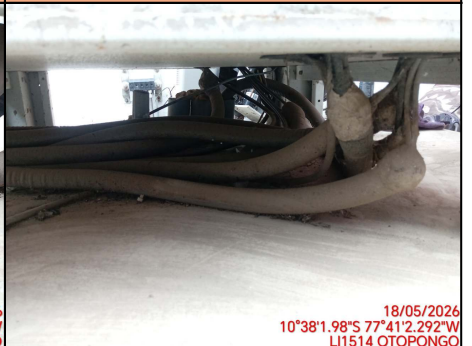
### LIMPIEZA GABINETE: LIMPIEZA DENTRO, PARTE POSTERIOR, PARTE BAJA Y ENTRE LOS GABINETES

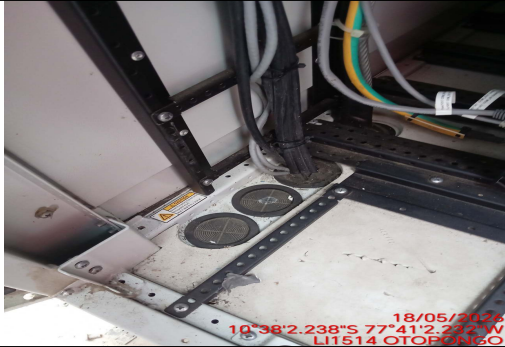
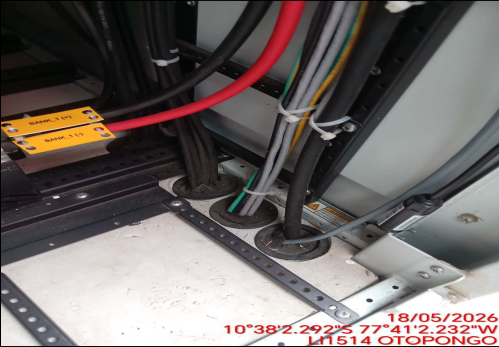
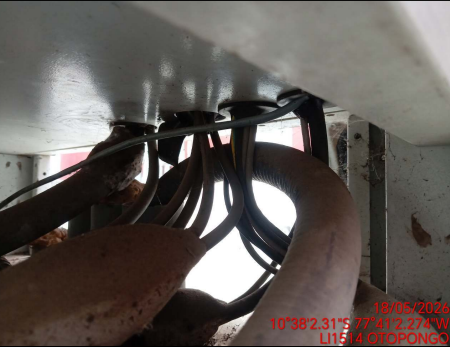
| SELLADO: SELLADO DE EQUIPOS Y DUCTOS POR DONDE INGRESAN LOS CABLES AL GABINETE (CON SIKAFLEX) | | |

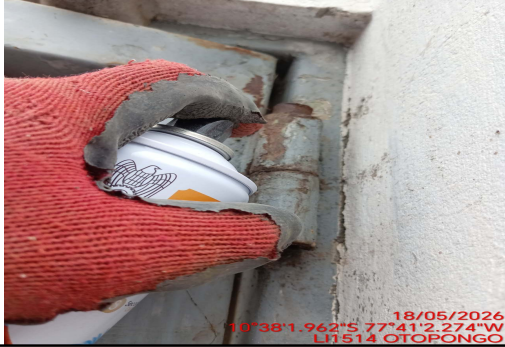
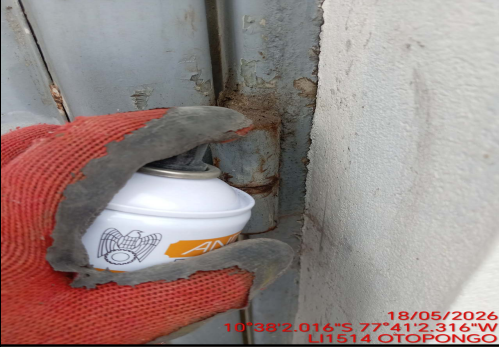
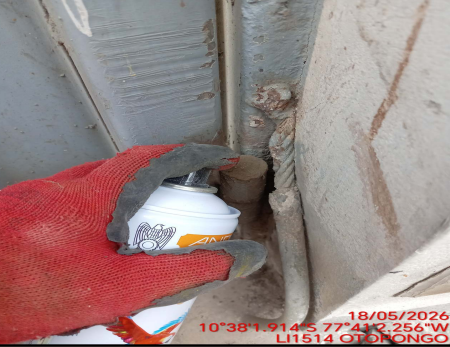
| SELLADO: SELLADO DE EQUIPOS Y DUCTOS POR DONDE INGRESAN LOS CABLES AL GABINETE (CON SIKAFLEX) | | |
|---|---|---|
| ACEITADO: ACEITADO DE PUERTAS Y CANDADOS | | |

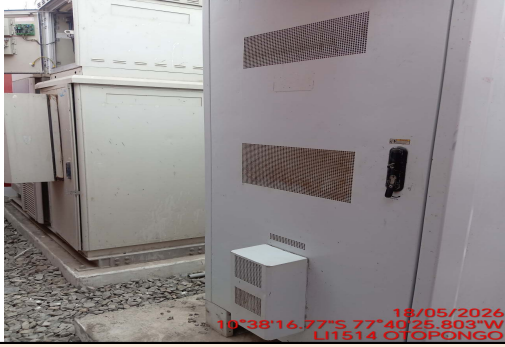
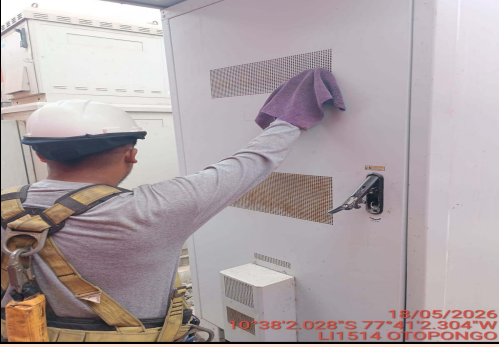
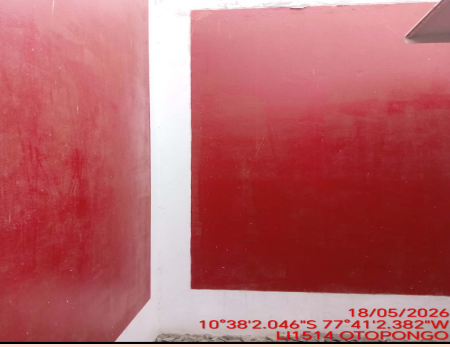
| SELLADO: SELLADO DE EQUIPOS Y DUCTOS POR DONDE INGRESAN LOS CABLES AL GABINETE (CON SIKAFLEX) | | |
|---|---|---|
| LIMPIEZA INTERIOR: LIMPIEZA INTERIOR DEL SITE / DESMALEZADO | | |

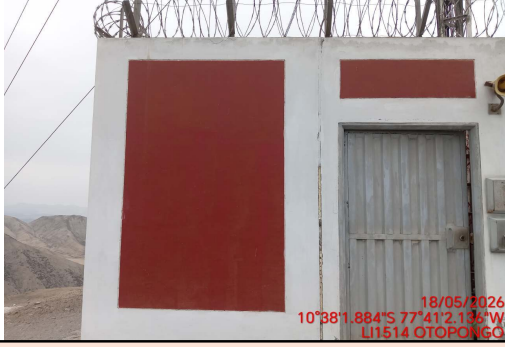
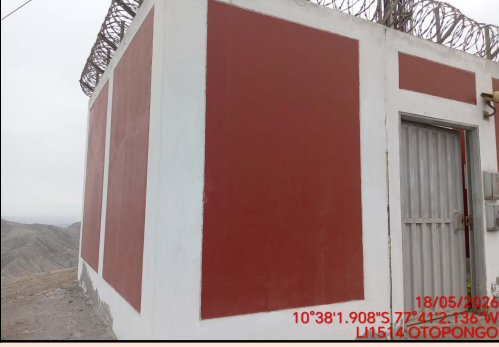
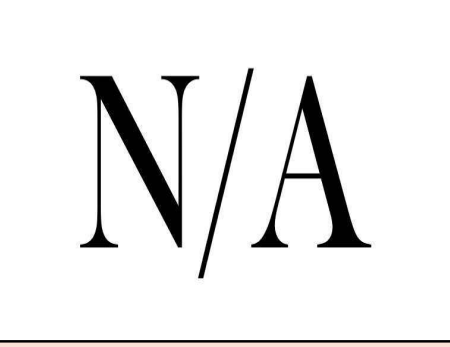
| SELLADO: SELLADO DE EQUIPOS Y DUCTOS POR DONDE INGRESAN LOS CABLES AL GABINETE (CON SIKAFLEX) | | |
|---|---|---|
| LIMPIEZA EXTERIOR: LIMPIEZA EXTERIOR DEL SITE / DESMALEZADO | | |

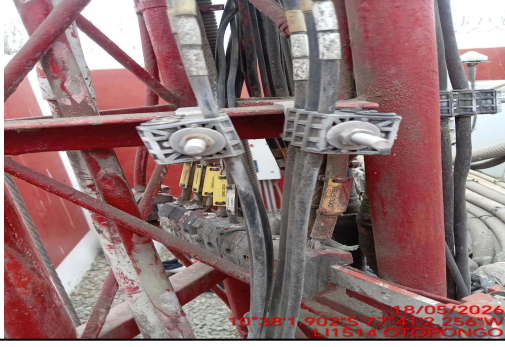
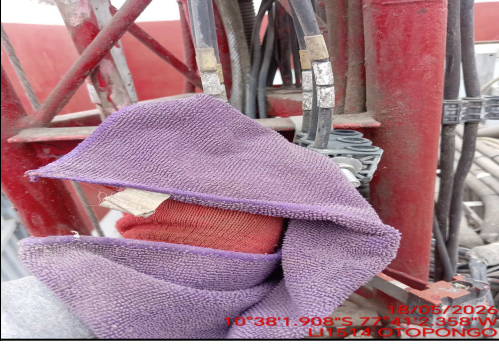
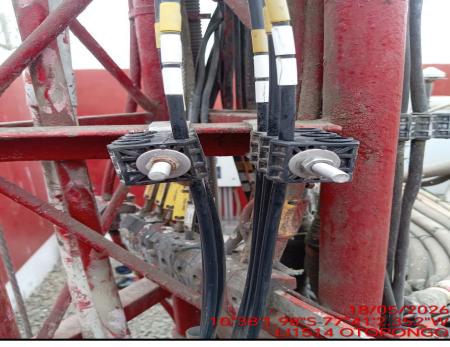
| SELLADO: SELLADO DE EQUIPOS Y DUCTOS POR DONDE INGRESAN LOS CABLES AL GABINETE (CON SIKAFLEX) | | |
|---|---|---|
| CLAMPS: REVISION DE CLAMPS EN CABLES IF, FO Y ENERGIZADO DE RRU's | | |

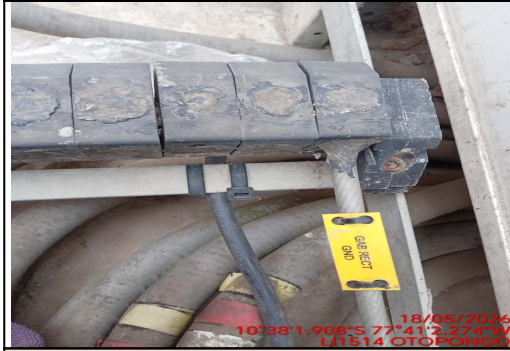
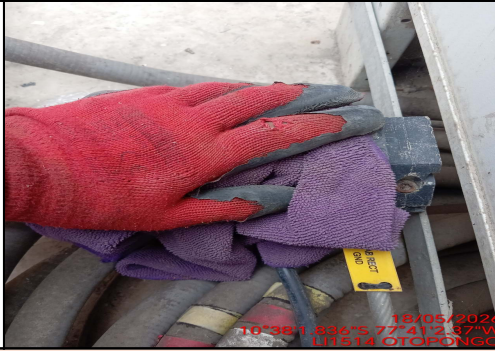
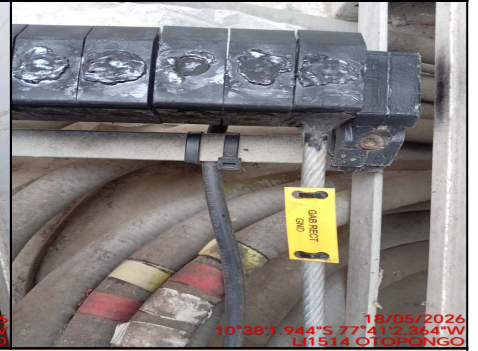
# GROUNDING KIT: REVISION DE ATERRAMIENTO DE CABLES IF, FO Y ENERGIZADO DE RRUs

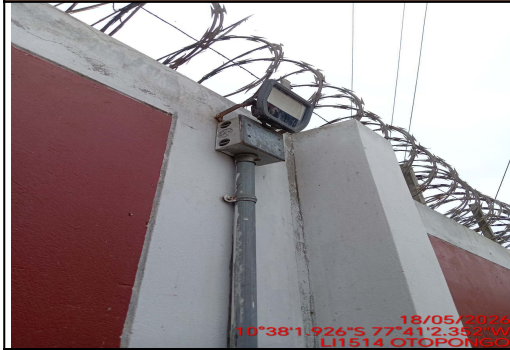
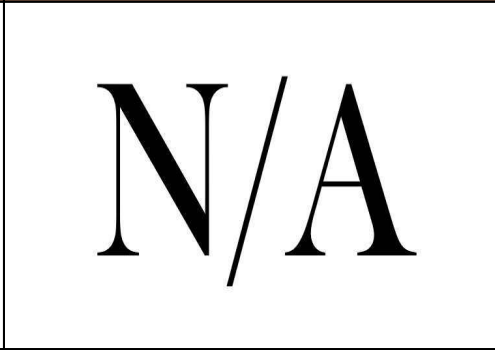
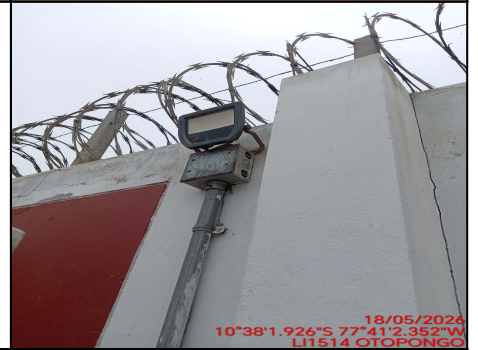
## REVISION DEL ESTADO DE LUMINARIA DE EMERGENCIA (LUMINARIA ENCENDIDA Y APAGADA)

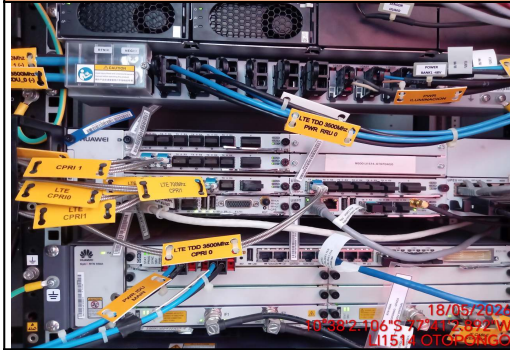
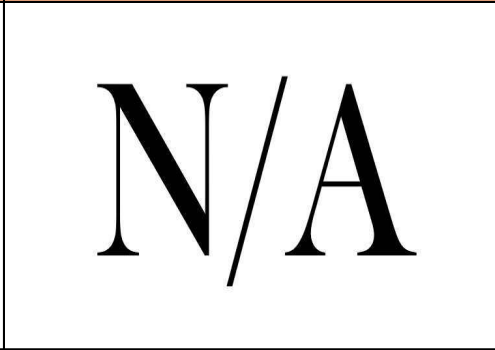
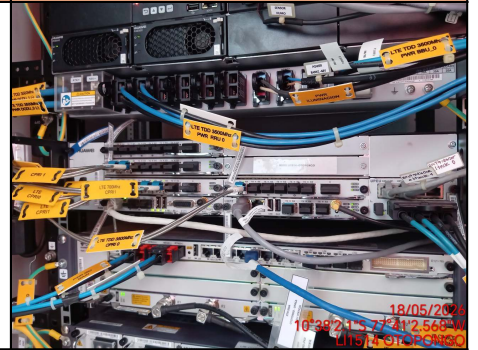
## ETIQUETADO DE DATOS, POWER, TIERRA DE IDU Y TIERRA DE BBU CORRECTAMENTE ETIQUETADOS

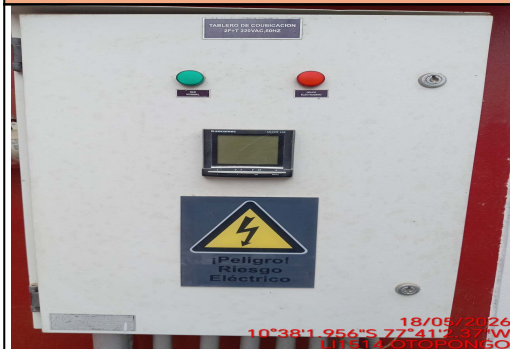
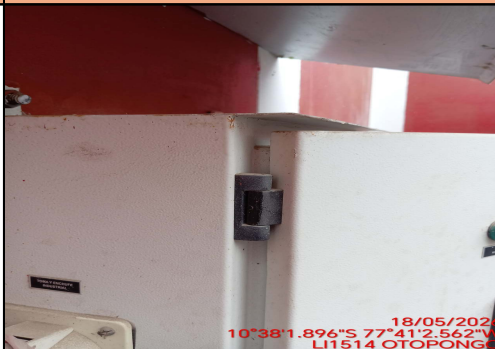
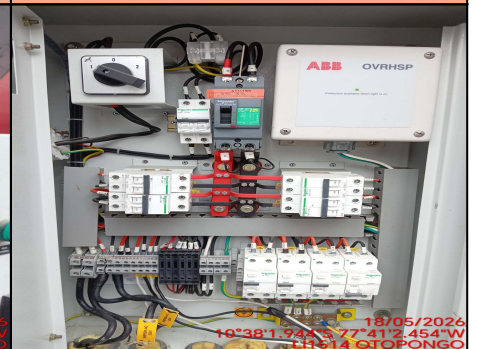
## TABLERO PRONATEL: REVISION DEL ESTADO FISICO DE TABLERO (CORROSION / OXIDO)

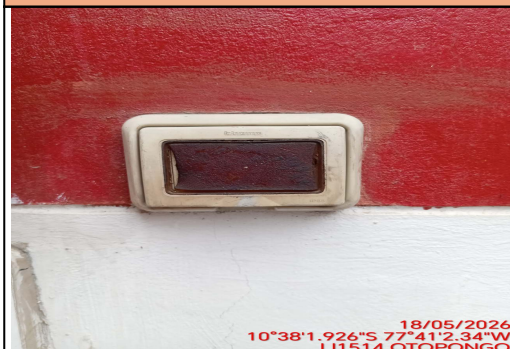
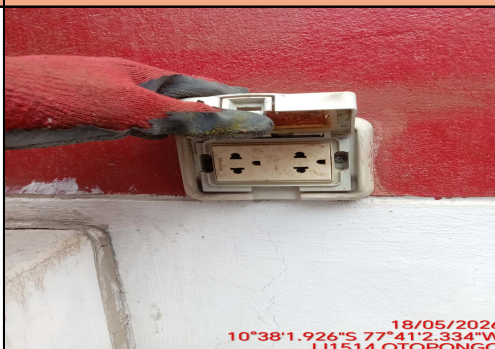
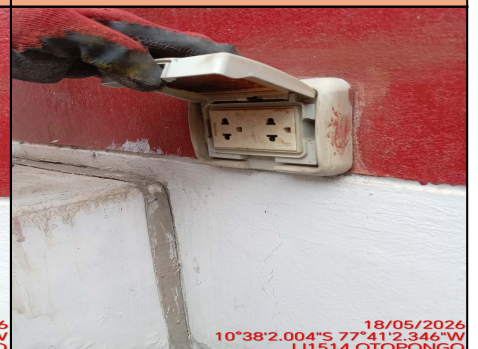
## TOMACORRIENTES: REVISION DEL ESTADO FISICO DE TOMACORRIENTES

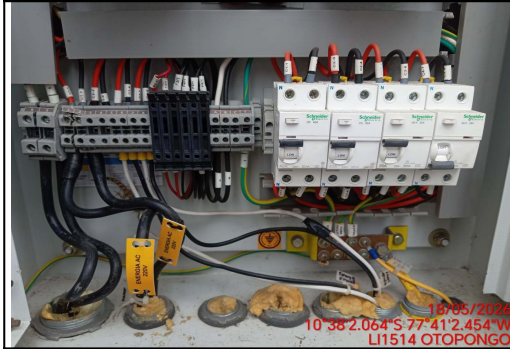
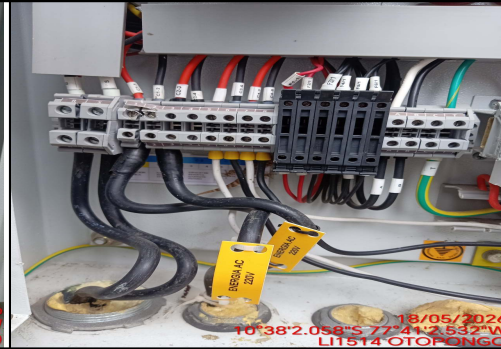
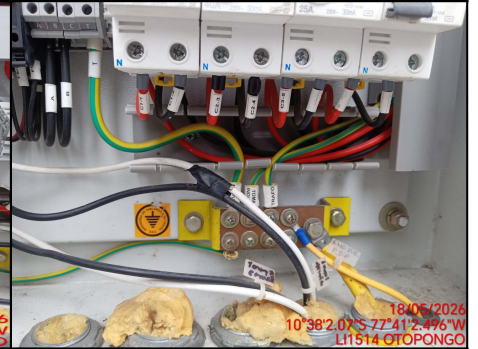
## BORNERAS: DETECCION DE TERMINALES DE CABLES EN TABLERO GENERAL SIN BORNERA

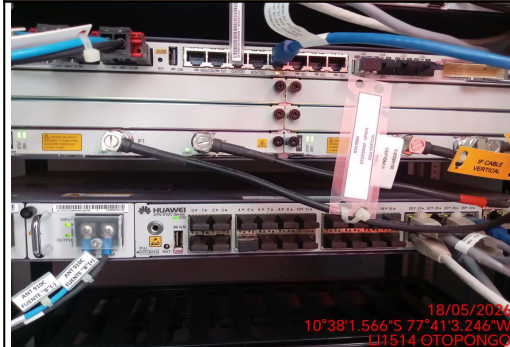
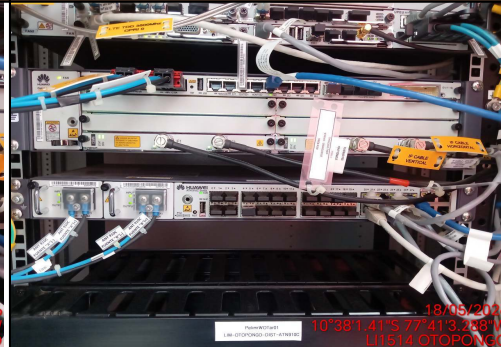
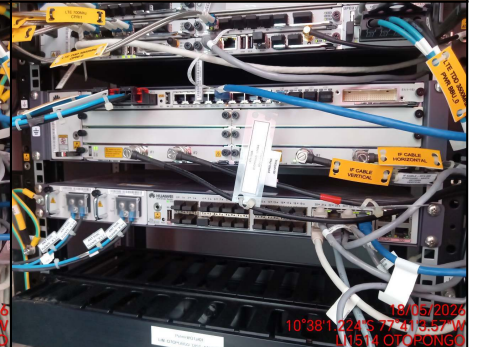
## CONECTORES: DETECCION DE CONECTORES FI EN IDU SIN PROTECCION DE MANGA TERMOCONTRAIBLE
