## REPORTE FOTOGRÁFICO - TORRES

Nombre de la Estacion: APURI  
Nombre de Localidad: VIÑAC  
Fecha: 18/05/2026 - 18/05/2026  
Direccion: CP VIÑAC  
ID site: LI5650  
CRQ: CRQ00000070545

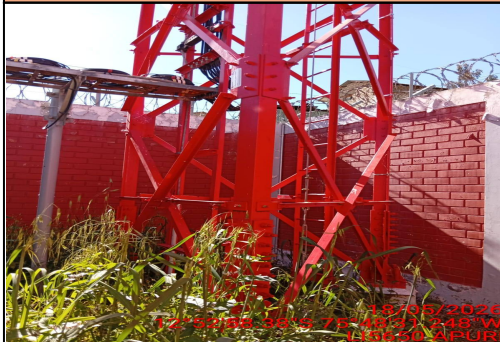
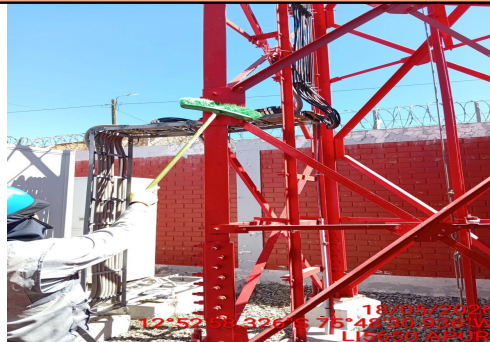
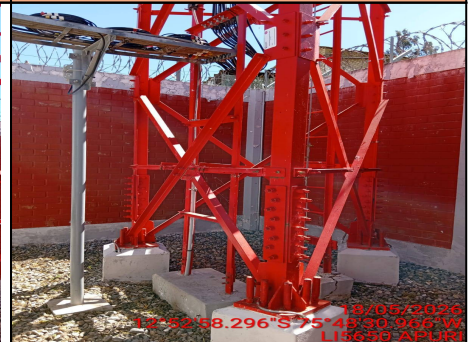
### PINTURA Y GALVANIZADO: VERIFICAR EL ESTADO DE LA PINTURA Y GALVANIZADO

| CHECKLIST - TORRES | | |
|---|---|---|
| Pintura | OK | Verificar visualmente el estado de pintado y realizar el resane de existir puntos con presencia de corrosión |

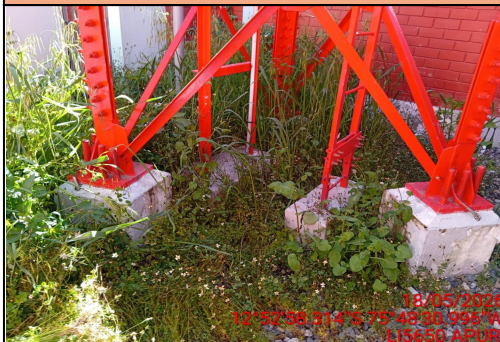
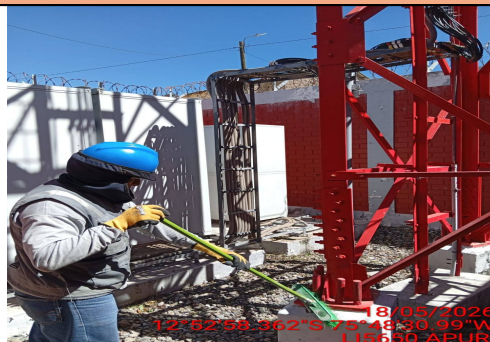
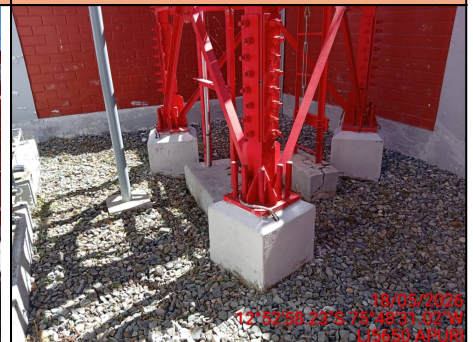
### BASES DEL CONCRETO: REVISION DEL ESTADO DE LAS BASES DEL CONCRETO

| CHECKLIST - TORRES | | |
|---|---|---|
| Bases | OK | Verificar las bases de la torre |

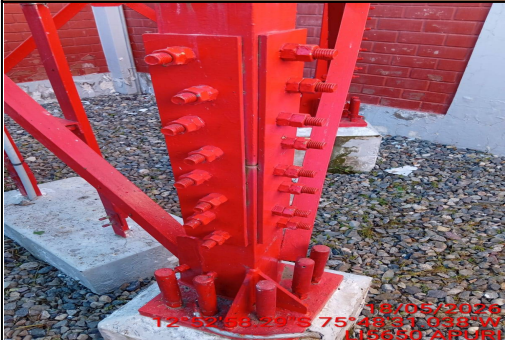
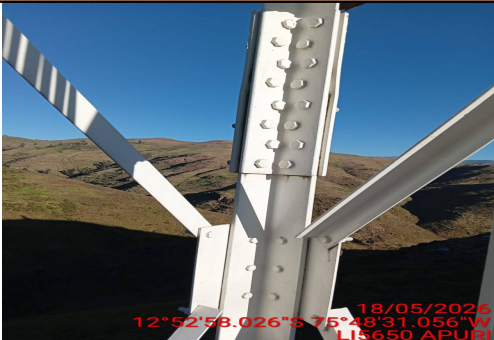
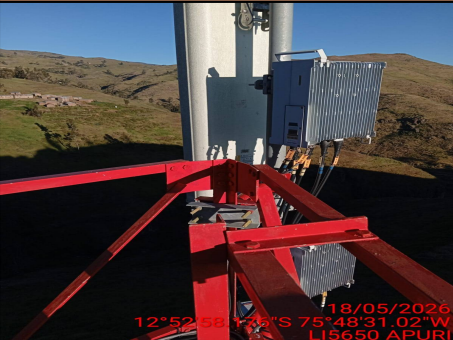
PERNOS Y TUERCAS: REVISION DEL ESTADO DE LOS PERNOS Y LAS TUERCAS

| CHECKLIST - TORRES | | |
|---|---|---|
| Pernos | OK | Realizar inspección visual y ajuste de pernos |

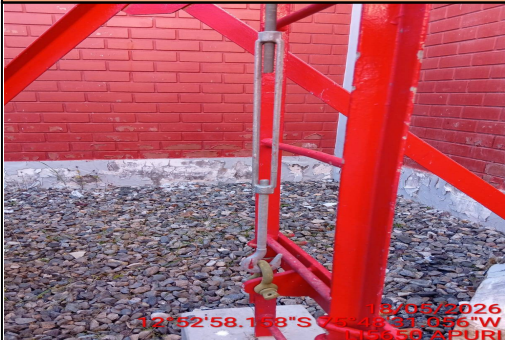
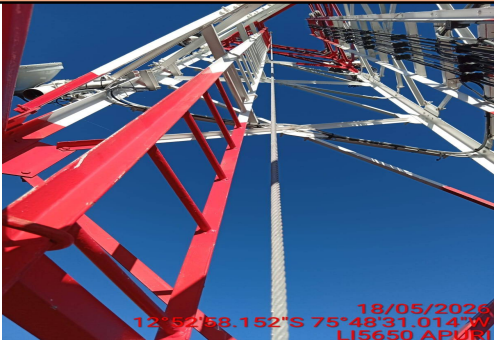
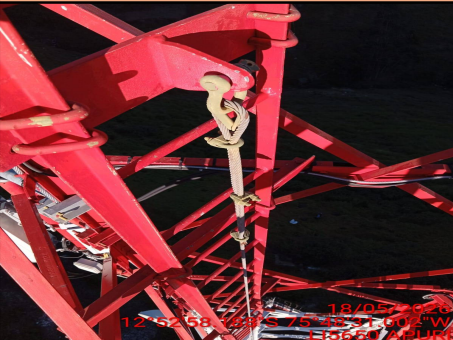
LINEA DE VIDA: REVISION DEL ESTADO DE LA LINEA DE VIDA

| CHECKLIST - TORRES | | |
|---|---|---|
| Línea de vida | OK | Verificar y ajustar la línea de vida |
