## REPORTE FOTOGRÁFICO - Sistema de Puesta a Tierra

Nombre de la Estacion: COLLO  
Nombre de Localidad: ARAHUAY  
Fecha: 19/05/2026 - 19/05/2026  
Direccion: CENTRO POBLADO COLLO  
ID site: LI4222  
CRQ: CRQ000000070563

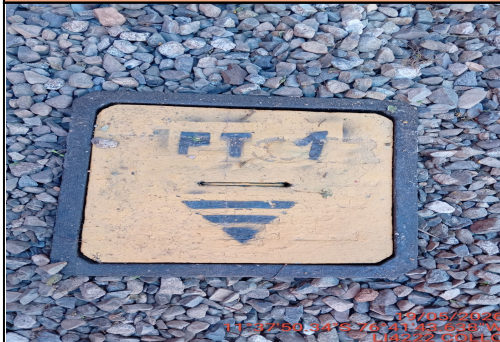
#### ANTES

### INSPECCIÓN VISUAL
