# REPORTE FOTOGRÁFICO - Localidad del Acta de Conformidad

**Nombre de la Estacion:** SAN MIGUEL DE OTOPONGO  
**Nombre de Localidad:** PATIVILCA  
**Fecha:** 19/05/2026 - 19/05/2026  
**Direccion:** Centro Poblado SAN MIGUEL DE OTOPONGO  
**ID site:** 1502030002  
**CRQ:** CRQ000000070554

| FORMATO DE MANTENIMIENTO PREVENTIVO PROYECTO | |

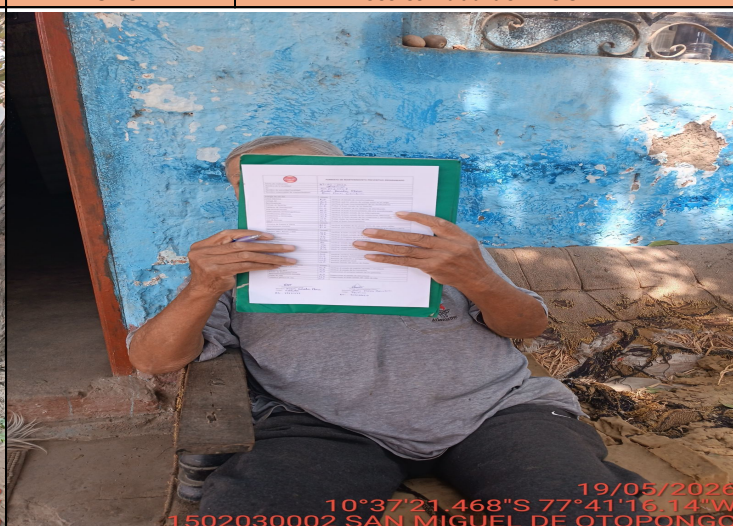
**FOTO 4**

**Foto tomada del NOC**
