## REPORTE FOTOGRÁFICO - Sistema de Climatización A/A

**Nombre de la Estación:** COLLO  
**Nombre de Localidad:** ARAHUAY  
**Fecha:** 19/05/2026 - 19/05/2026  
**Dirección:** CENTRO POBLADO COLLO  
**ID site:** LI4222  
**CRQ:** CRQ000000070563

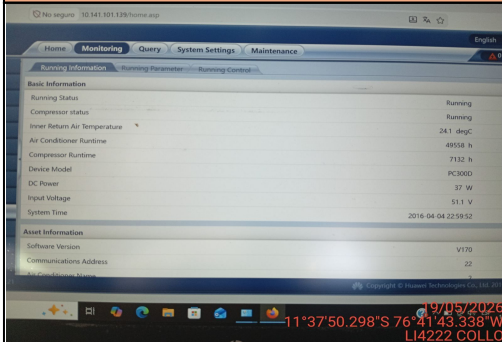
#### ANTES

### VERIFICACION DE PARAMETROS DE OPERACION: TEMPERATURA [°C]

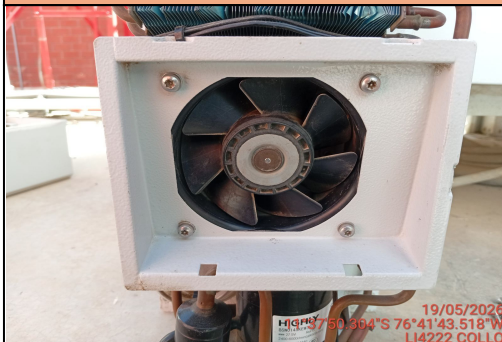
#### ANTES

### LIMPIEZA DE MOTOR DEL CONDENSADOR

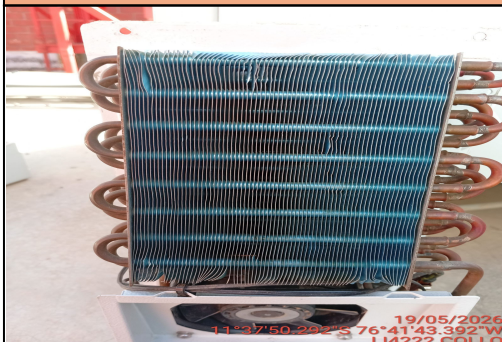
#### ANTES

### LIMPIEZA DE SERPENTIN DEL CONDENSADOR
