# REPORTE FOTOGRÁFICO - Sistema de Obras Civiles / Seguridad Exterior

Nombre de la Estacion: COLLO  
Nombre de Localidad: ARAHUAY  
Fecha: 19/05/2026 - 19/05/2026  
Direccion: CENTRO POBLADO COLLO  
ID site: LI4222  
CRQ: CRQ000000070563

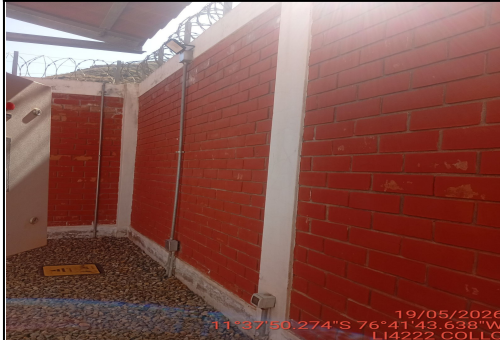
### ANTES

## REVISION DEL ESTADO DE COLUMNAS Y VIGAS

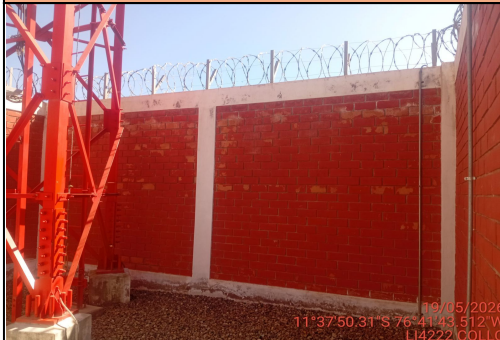
### ANTES

## REVISION DEL ESTADO DEL CERCO PERIMETRICO

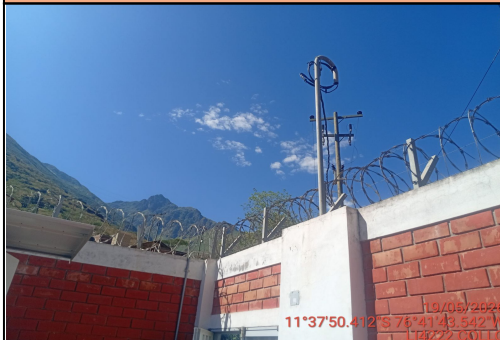
### ANTES

## REVISION DEL ESTADO DE LA CONCERTINA
