## REPORTE FOTOGRÁFICO - Observaciones Internas

**Nombre de la Estacion:** COLLO  
**Nombre de Localidad:** ARAHUAY  
**Fecha:** 19/05/2026 - 19/05/2026  
**Dirección:** CENTRO POBLADO COLLO  
**ID site:** LI4222  
**CRQ:** CRQ000000070673

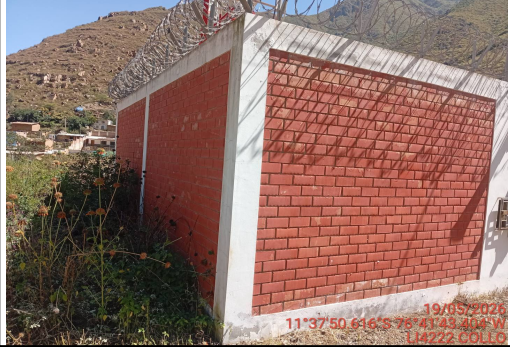
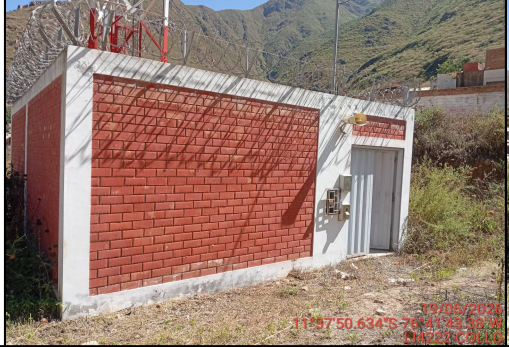
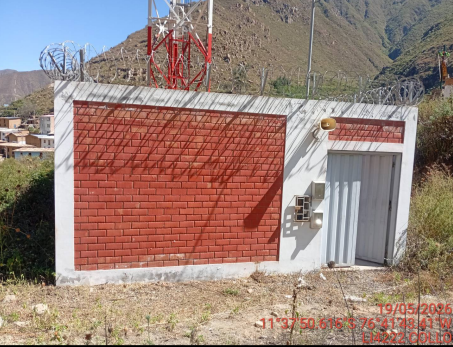
| FOTO 1 | FOTO 2 | FOTO 3 | |

| CONCRETO DESPRENDIDO | | CRITICIDAD | BAJA |

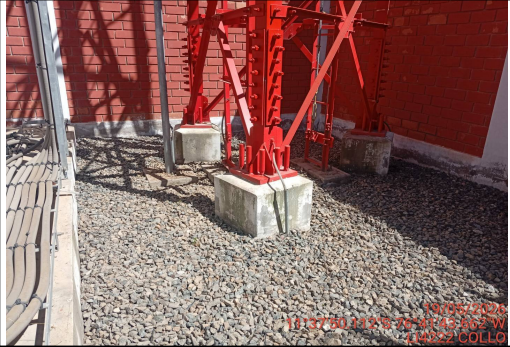
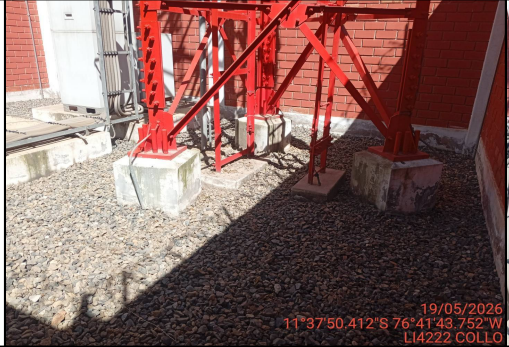
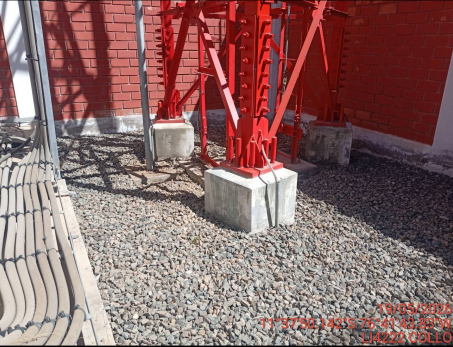
| FOTO 1 | FOTO 2 | FOTO 3 | |

| BASES DE TORRES CON FISURAS | | CRITICIDAD | BAJA |

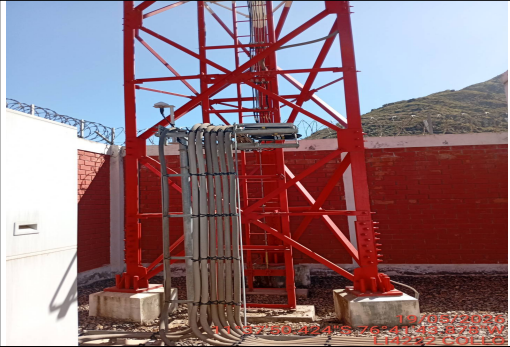
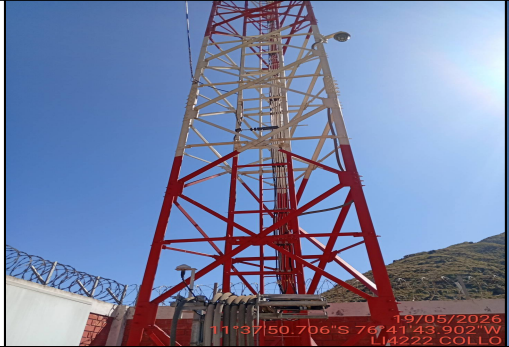
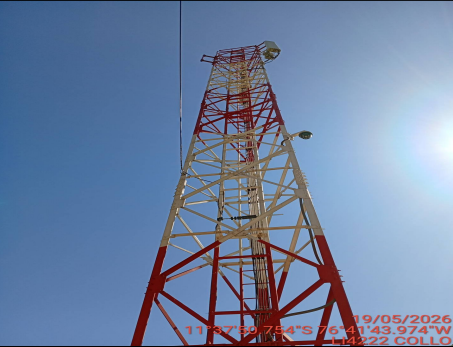
| FOTO 1 | FOTO 2 | FOTO 3 | |

| TORRE OXIDADA | | CRITICIDAD | BAJA |
