## REPORTE FOTOGRÁFICO - SUPERVISION

**Nombre de la Estacion:** COLLO  
**Nombre de Localidad:** ARAHUAY  
**Fecha:** 19/05/2026 - 19/05/2026  
**Dirección:** CENTRO POBLADO COLLO  
**ID site:** LI4222  
**CRQ:** CRQ000000070563

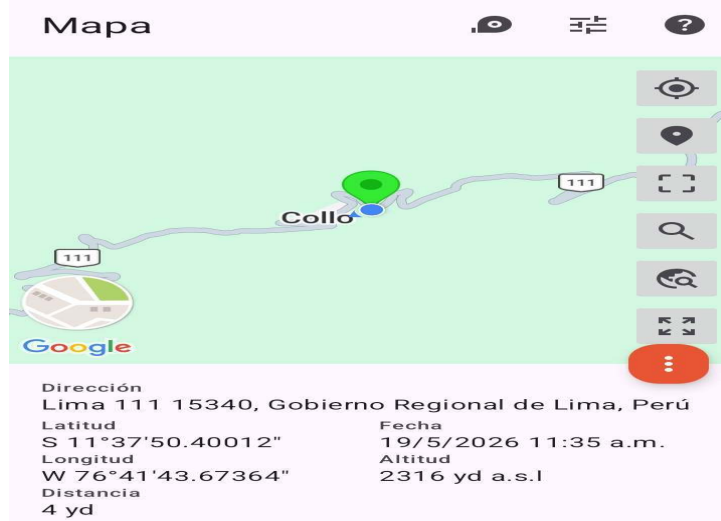
### Letrero de Localidad beneficiaria o GPS

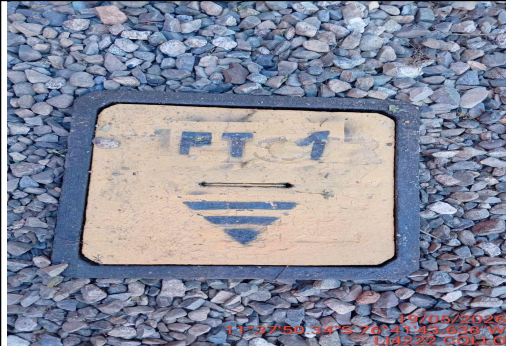
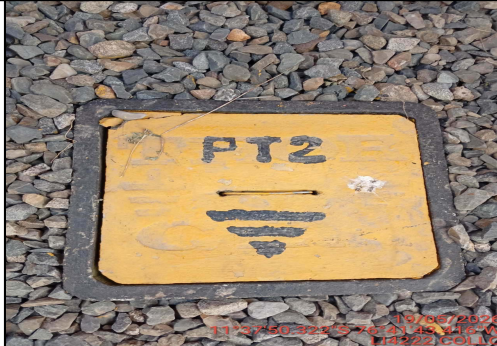
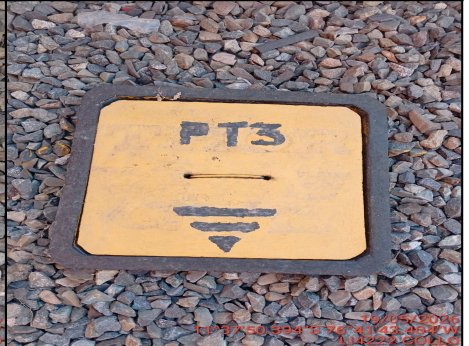
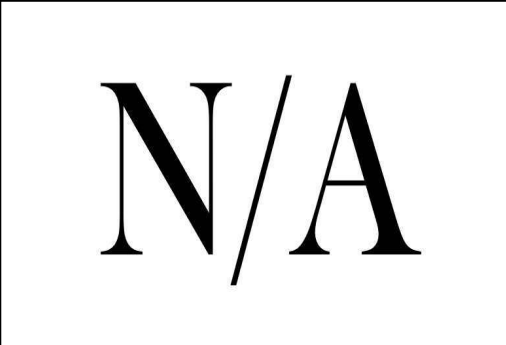
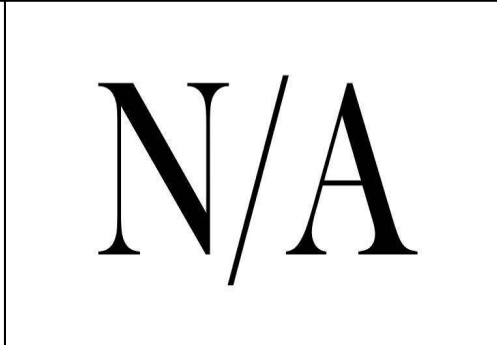
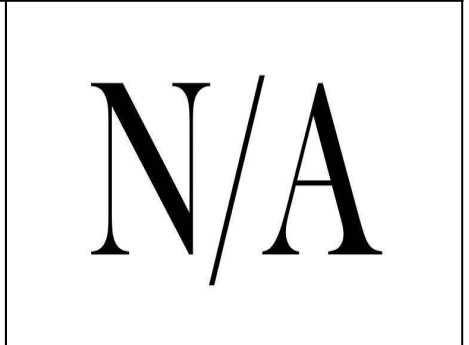
### TAPAS STAP: PINTADO DE TAPAS SEGUN PLANO SPAT

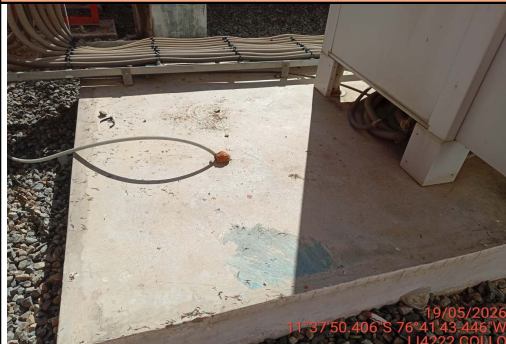
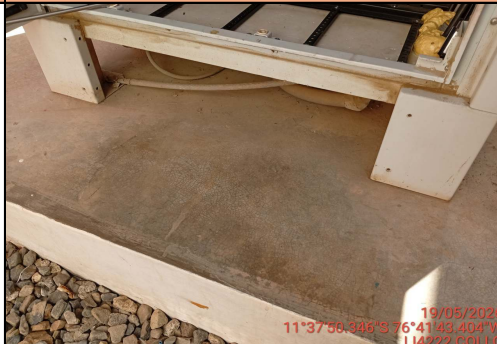
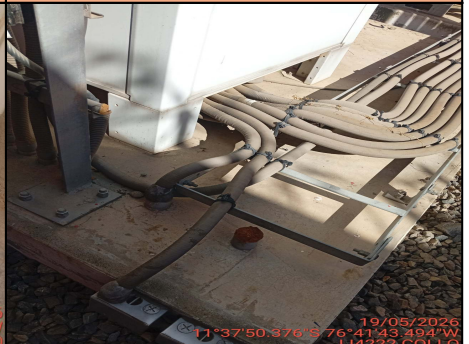
### LIMPIEZA GABINETE: LIMPIEZA DENTRO, PARTE POSTERIOR, PARTE BAJA Y ENTRE LOS GABINETES

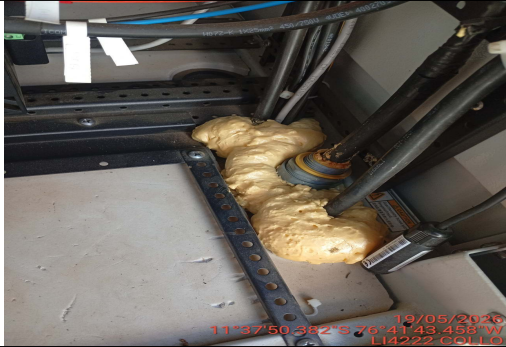
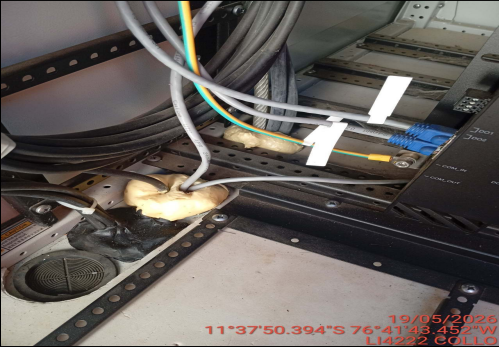
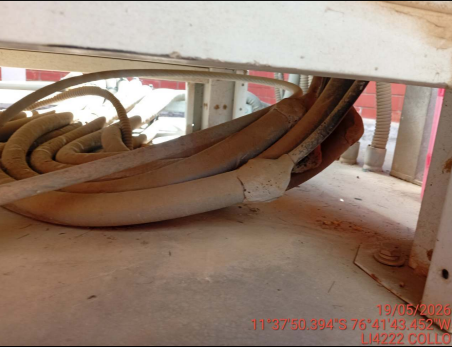
| SELLADO: SELLADO DE EQUIPOS Y DUCTOS POR DONDE INGRESAN LOS CABLES AL GABINETE (CON SIKAFLEX) | | |

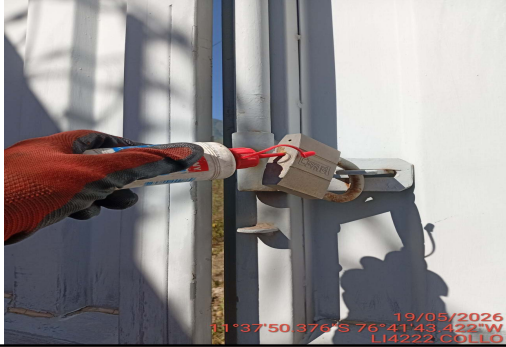
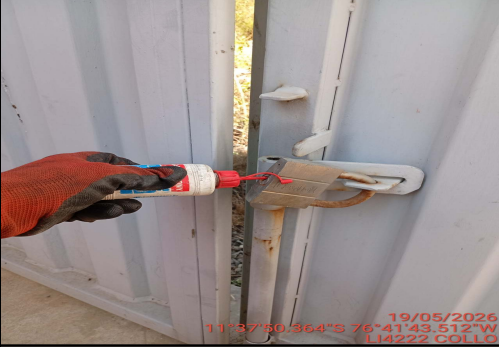
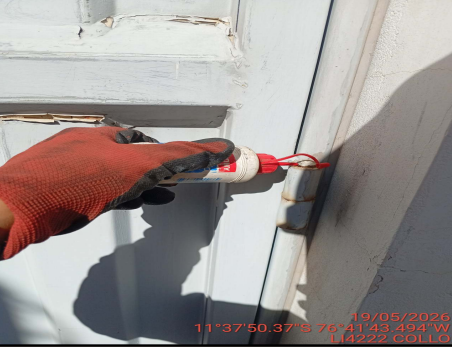
| SELLADO: SELLADO DE EQUIPOS Y DUCTOS POR DONDE INGRESAN LOS CABLES AL GABINETE (CON SIKAFLEX) | | |
|---|---|---|
| ACEITADO: ACEITADO DE PUERTAS Y CANDADOS | | |

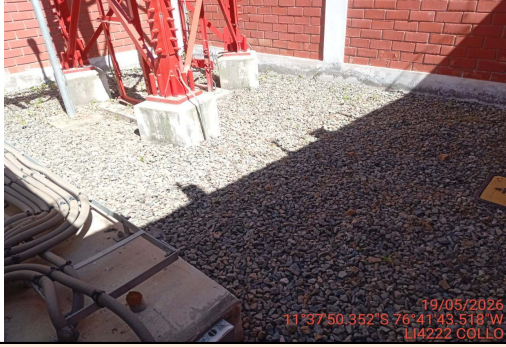
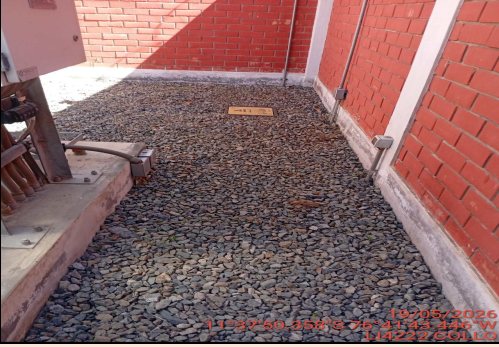
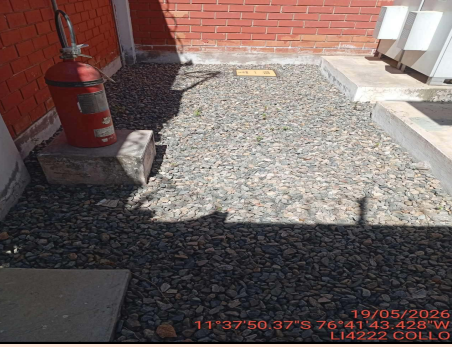
| SELLADO: SELLADO DE EQUIPOS Y DUCTOS POR DONDE INGRESAN LOS CABLES AL GABINETE (CON SIKAFLEX) | | |
|---|---|---|
| LIMPIEZA INTERIOR: LIMPIEZA INTERIOR DEL SITE / DESMALEZADO | | |

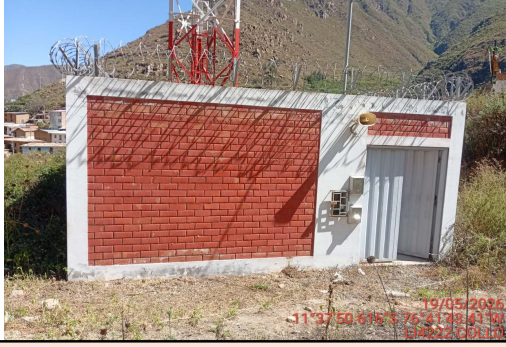
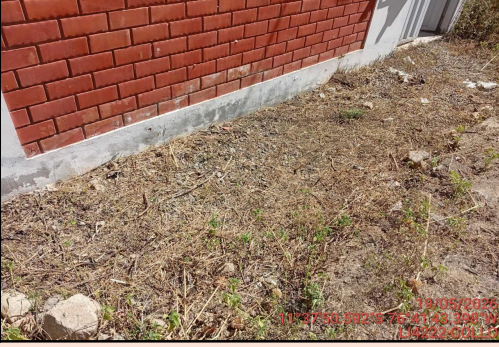
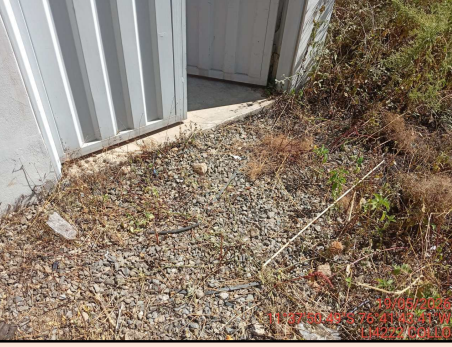
| SELLADO: SELLADO DE EQUIPOS Y DUCTOS POR DONDE INGRESAN LOS CABLES AL GABINETE (CON SIKAFLEX) | | |
|---|---|---|
| LIMPIEZA EXTERIOR: LIMPIEZA EXTERIOR DEL SITE / DESMALEZADO | | |

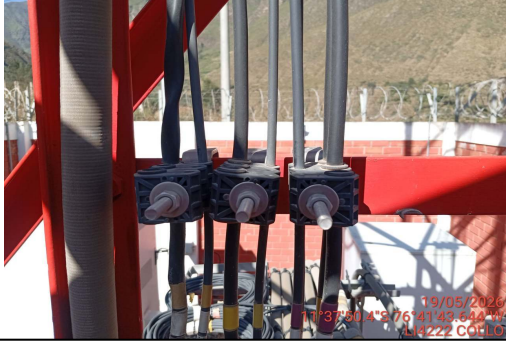
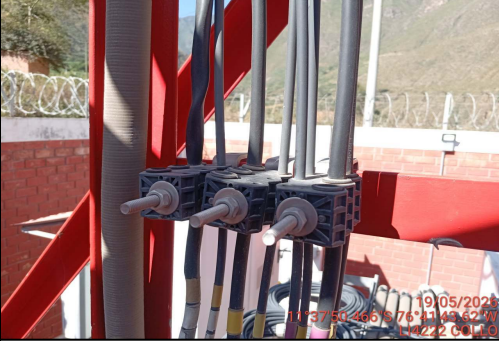
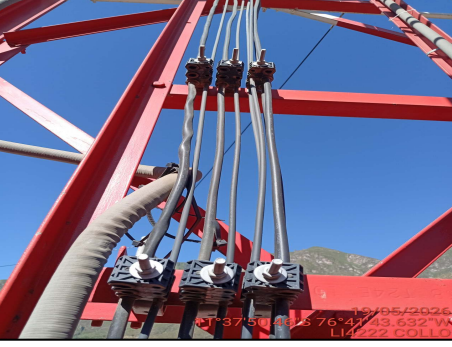
| SELLADO: SELLADO DE EQUIPOS Y DUCTOS POR DONDE INGRESAN LOS CABLES AL GABINETE (CON SIKAFLEX) | | |
|---|---|---|
| CLAMPS: REVISION DE CLAMPS EN CABLES IF, FO Y ENERGIZADO DE RRUs | | |

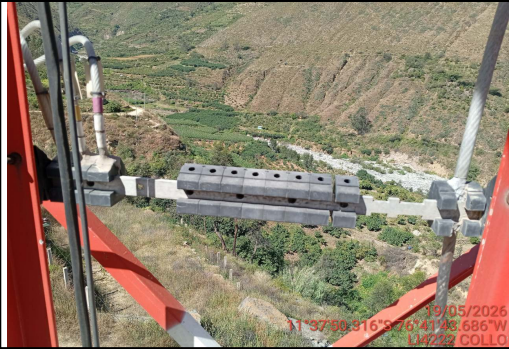
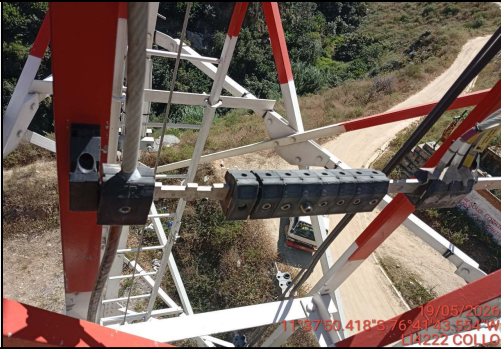
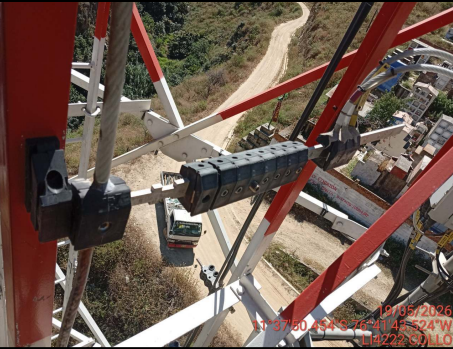
GROUNDING KIT: REVISION DE ATERRAMIENTO DE CABLES IF, FO Y ENERGIZADO DE RRUs

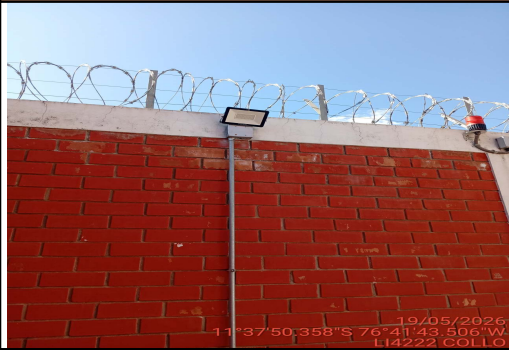
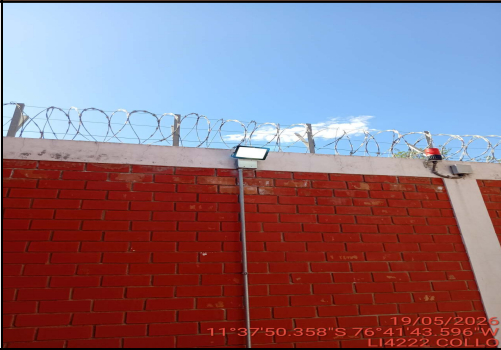
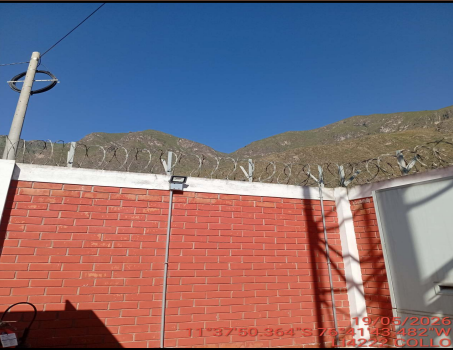
REVISION DEL ESTADO DE LUMINARIA DE EMERGENCIA (LUMINARIA ENCENDIDA Y APAGADA)

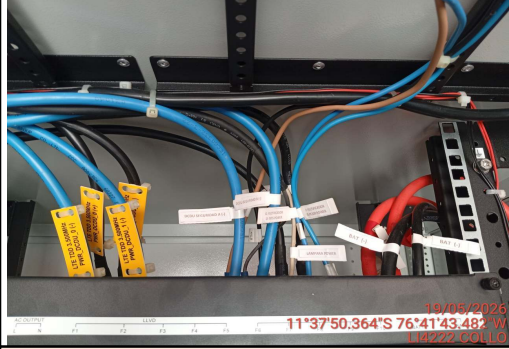
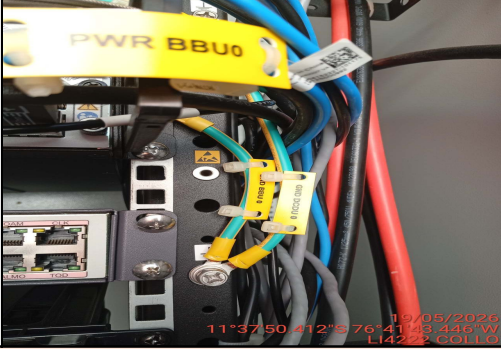
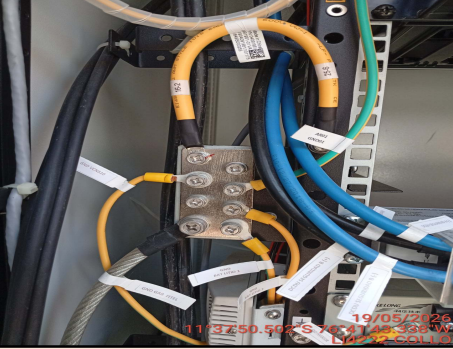
ETIQUETADO DE DATOS, POWER, TIERRA DE IDU Y TIERRA DE BBU CORRECTAMENTE ETIQUETADOS

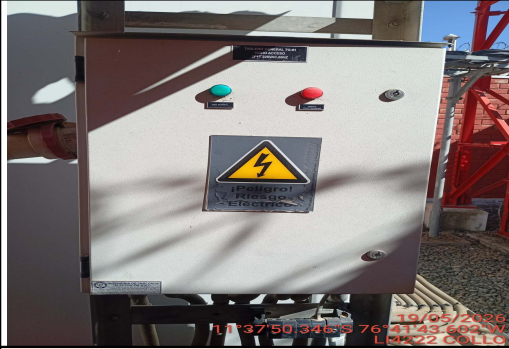
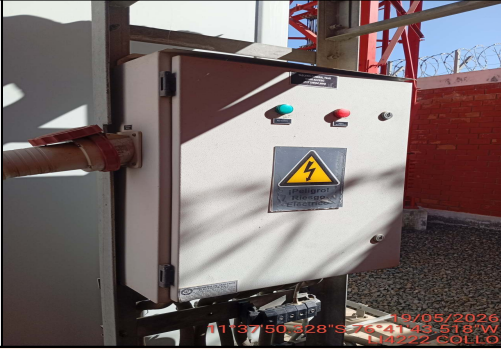
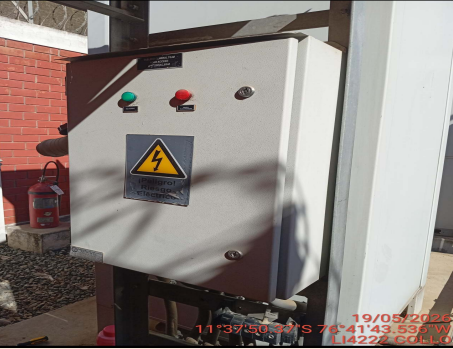
TABLERO PRONATEL: REVISION DEL ESTADO FISICO DE TABLERO (CORROSION / OXIDO)

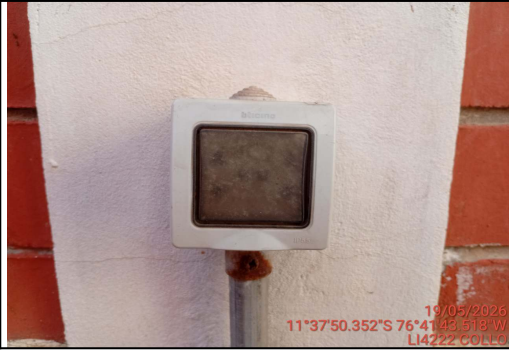
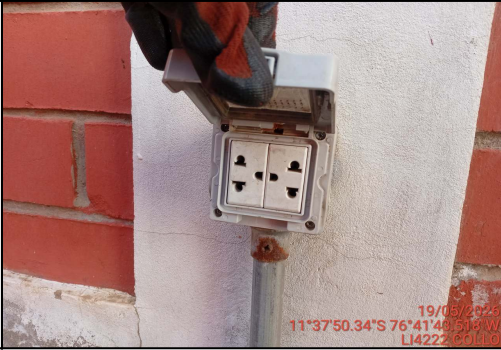
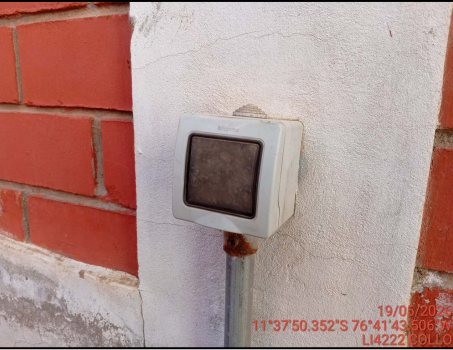
TOMACORRIENTES: REVISION DEL ESTADO FISICO DE TOMACORRIENTES

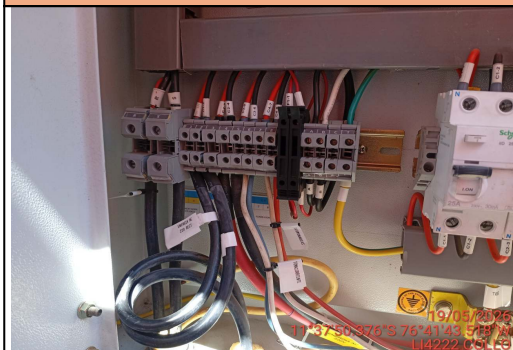
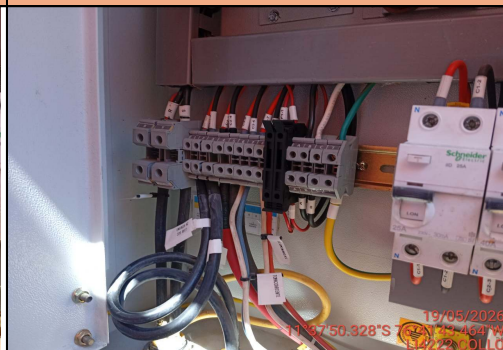
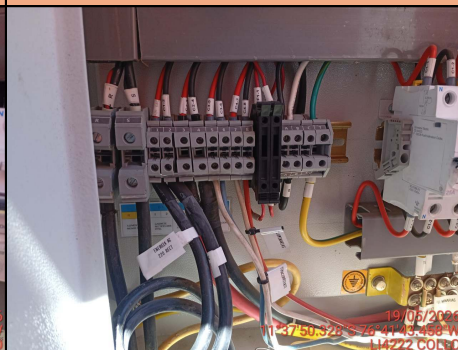
**BORNERAS: DETECCION DE TERMINALES DE CABLES EN TABLERO GENERAL SIN BORNERA****FOTO 1**
