## REPORTE FOTOGRÁFICO - SUPERVISION

**Nombre de la Estacion:** SAN PEDRO DE HUAROQUIN  
**Nombre de Localidad:** ATAVILLOS ALTO  
**Fecha:** 19/05/2026 - 19/05/2026  
**Direccion:** CP SAN PEDRO DE HUAROQUIN  
**ID site:** LI5071  
**CRQ:** CRQ000000070177

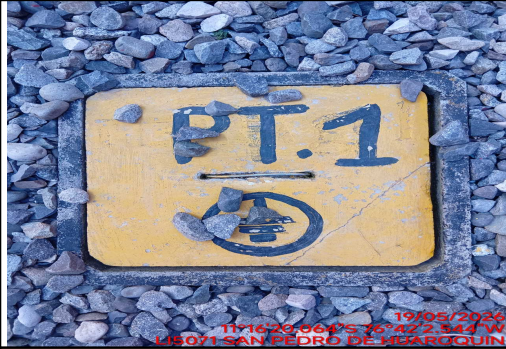
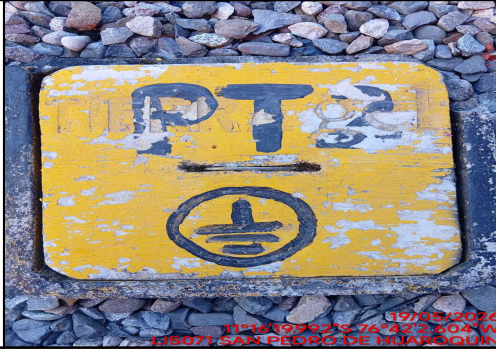
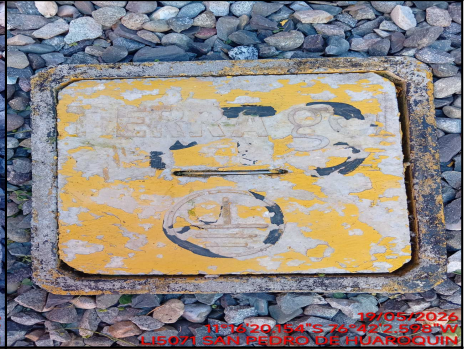
### TAPAS STAP: PINTADO DE TAPAS SEGUN PLANO SPAT

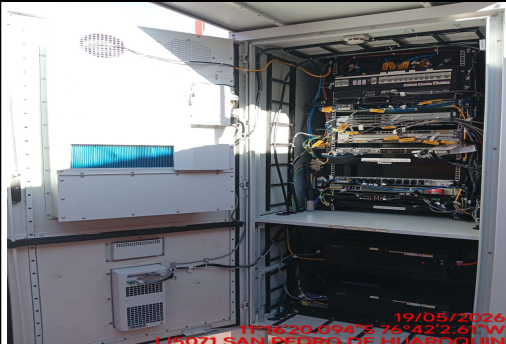
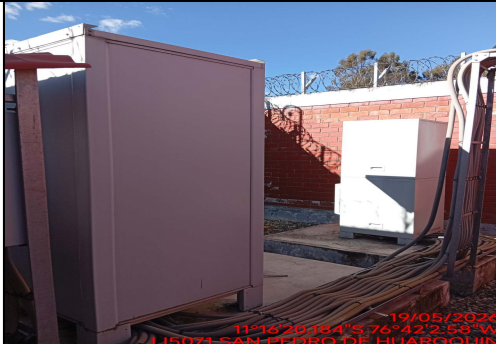
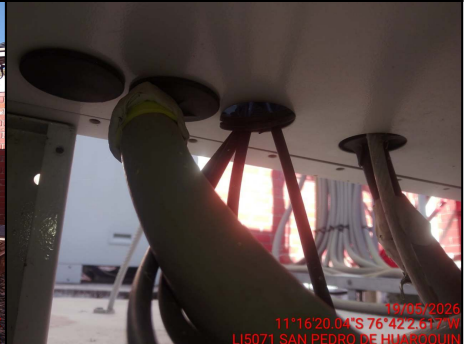
### LIMPIEZA GABINETE: LIMPIEZA DENTRO, PARTE POSTERIOR, PARTE BAJA Y ENTRE LOS GABINETES

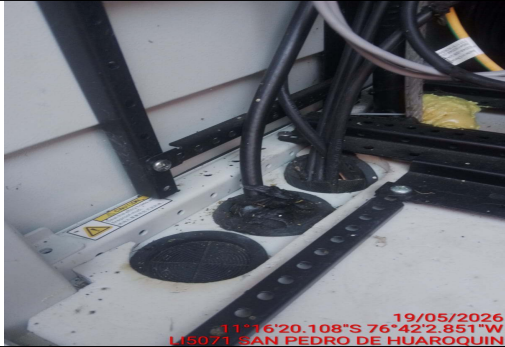
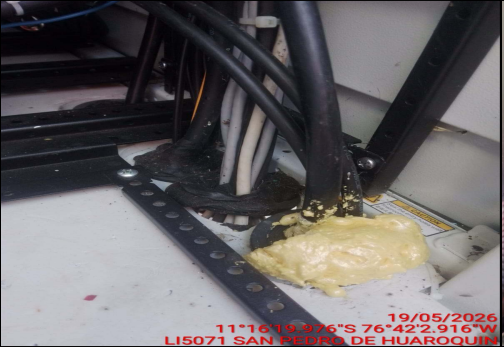
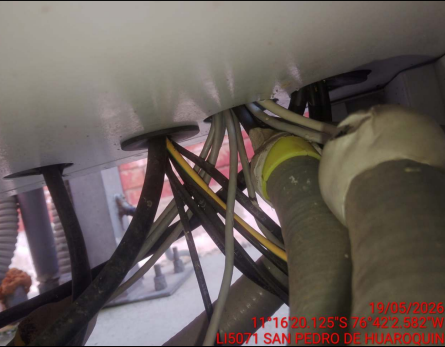
| SELLADO: SELLADO DE EQUIPOS Y DUCTOS POR DONDE INGRESAN LOS CABLES AL GABINETE (CON SIKAFLEX) | | |

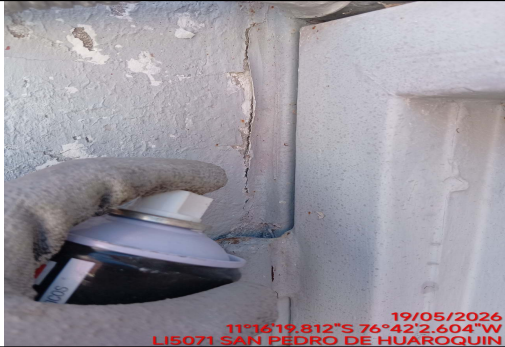
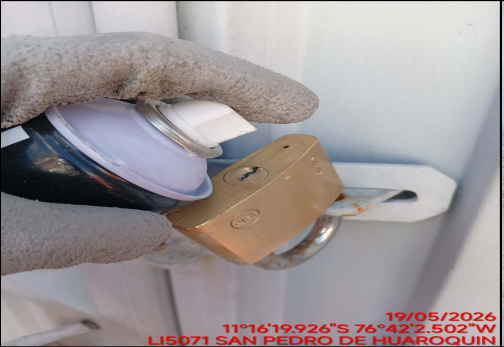
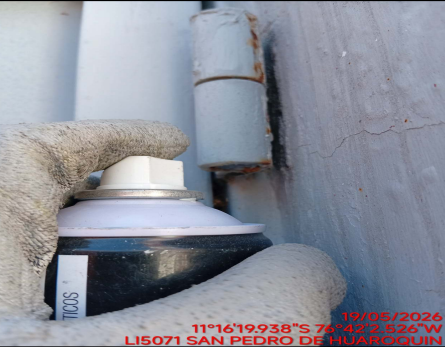
| SELLADO: SELLADO DE EQUIPOS Y DUCTOS POR DONDE INGRESAN LOS CABLES AL GABINETE (CON SIKAFLEX) | | |
|---|---|---|
| ACEITADO: ACEITADO DE PUERTAS Y CANDADOS | | |

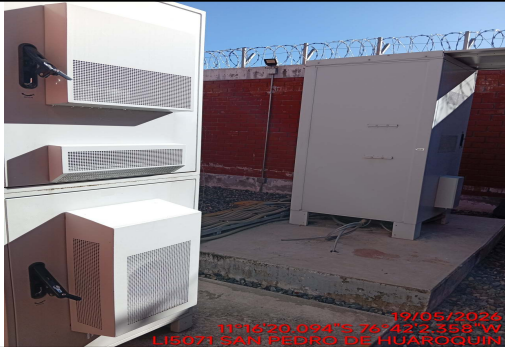
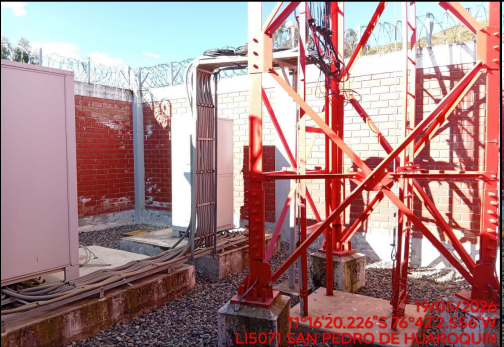
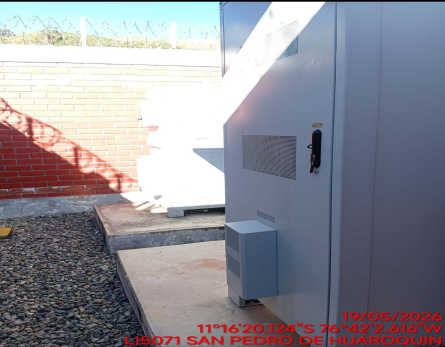
| SELLADO: SELLADO DE EQUIPOS Y DUCTOS POR DONDE INGRESAN LOS CABLES AL GABINETE (CON SIKAFLEX) | | |
|---|---|---|
| LIMPIEZA INTERIOR: LIMPIEZA INTERIOR DEL SITE / DESMALEZADO | | |

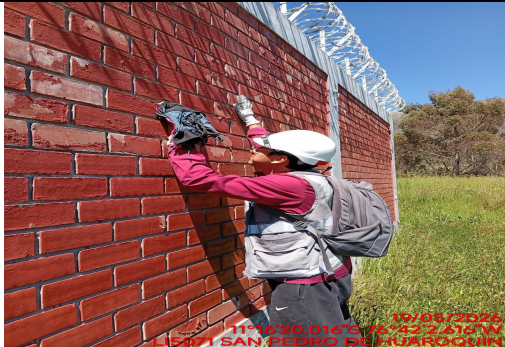
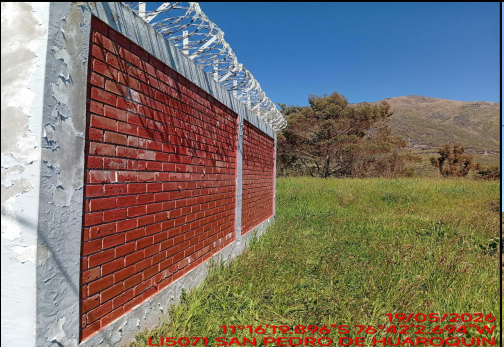
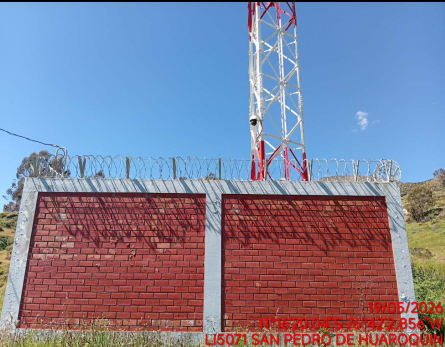
| SELLADO: SELLADO DE EQUIPOS Y DUCTOS POR DONDE INGRESAN LOS CABLES AL GABINETE (CON SIKAFLEX) | | |
|---|---|---|
| LIMPIEZA EXTERIOR: LIMPIEZA EXTERIOR DEL SITE / DESMALEZADO | | |

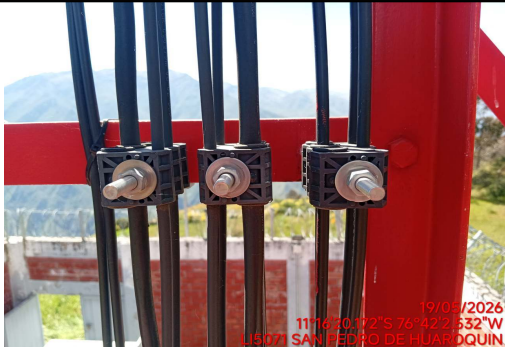
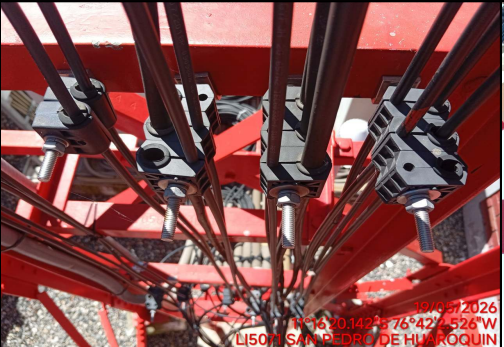
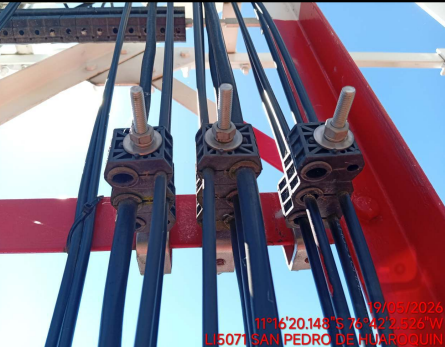
| SELLADO: SELLADO DE EQUIPOS Y DUCTOS POR DONDE INGRESAN LOS CABLES AL GABINETE (CON SIKAFLEX) | | |
|---|---|---|
| CLAMPS: REVISION DE CLAMPS EN CABLES IF, FO Y ENERGIZADO DE RRU's | | |

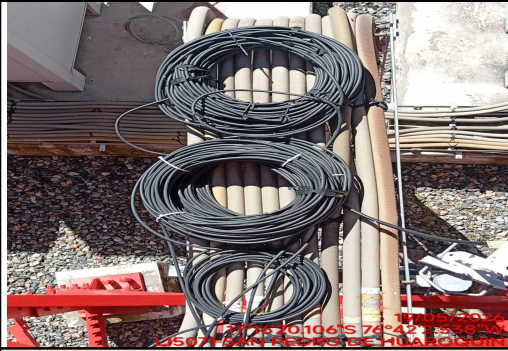
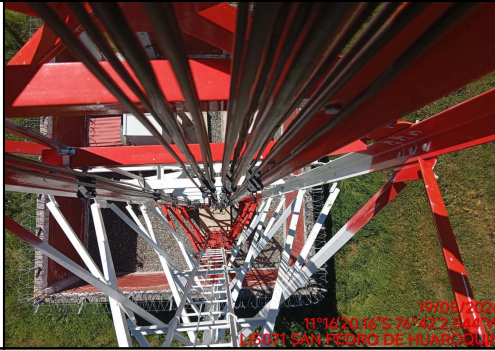
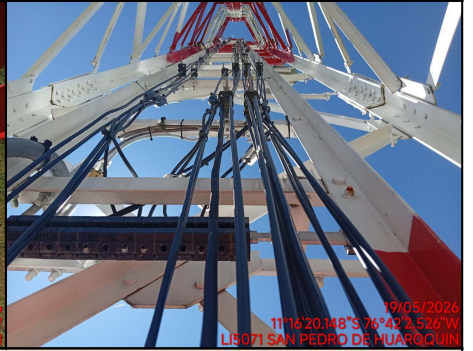
## GROUNDING KIT: REVISION DE ATERRAMIENTO DE CABLES IF, FO Y ENERGIZADO DE RRUs

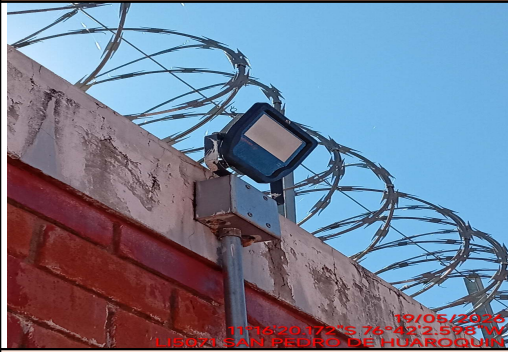
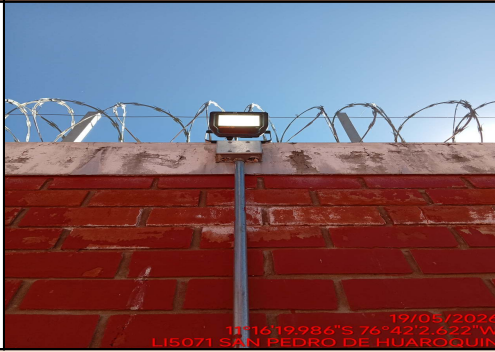
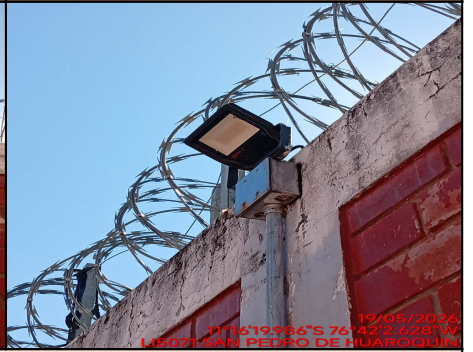
## REVISION DEL ESTADO DE LUMINARIA DE EMERGENCIA (LUMINARIA ENCENDIDA Y APAGADA)

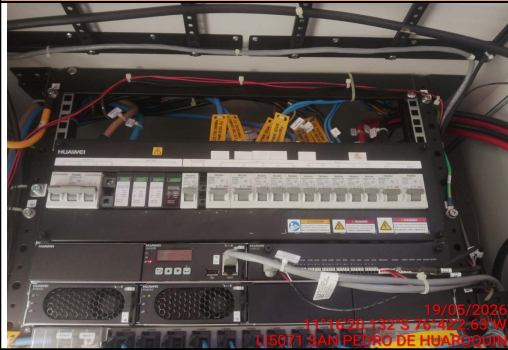
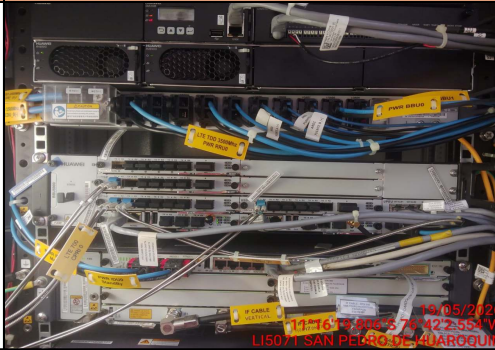
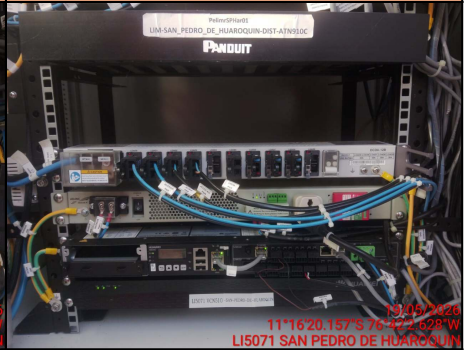
## ETIQUETADO DE DATOS, POWER, TIERRA DE IDU Y TIERRA DE BBU CORRECTAMENTE ETIQUETADOS

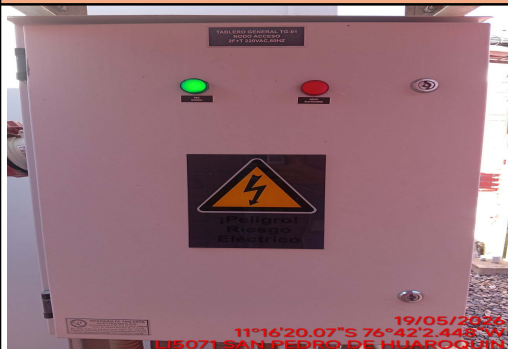
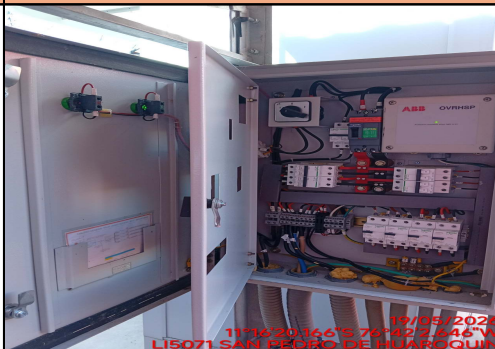
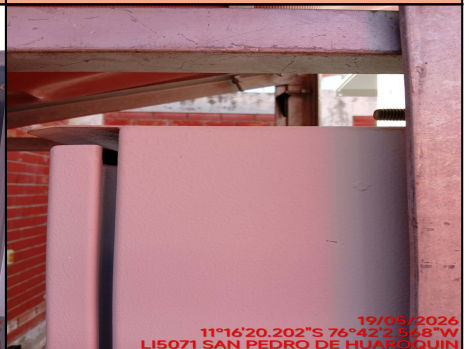
## TABLERO PRONATEL: REVISION DEL ESTADO FISICO DE TABLERO (CORROSION / OXIDO)

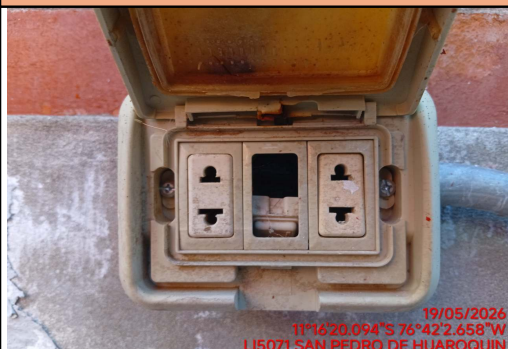
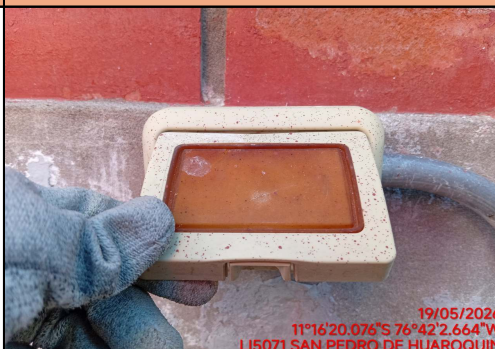
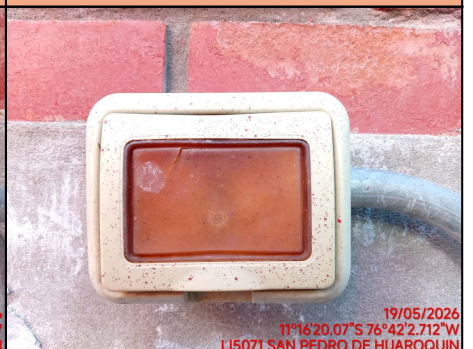
## TOMACORRIENTES: REVISION DEL ESTADO FISICO DE TOMACORRIENTES

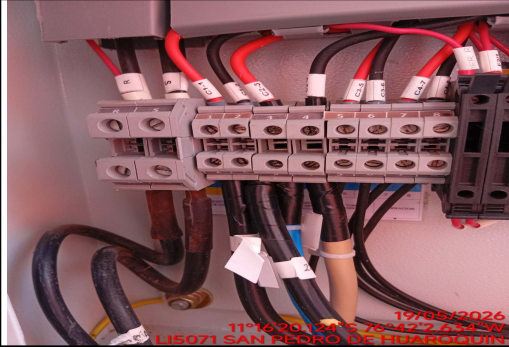
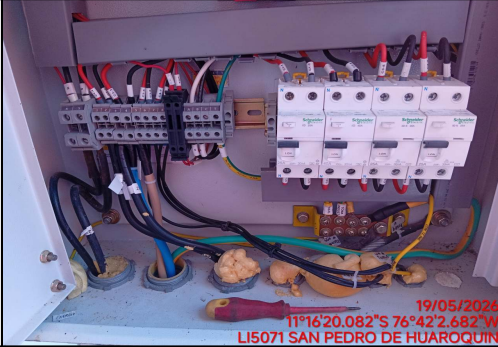
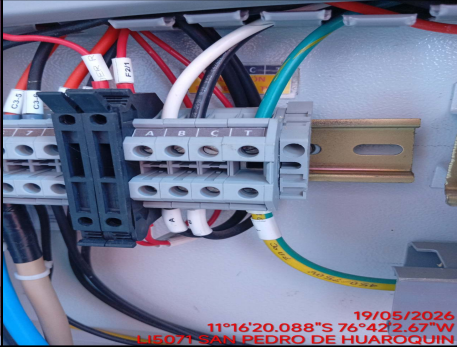
**BORNERAS: DETECCION DE TERMINALES DE CABLES EN TABLERO GENERAL SIN BORNERA**

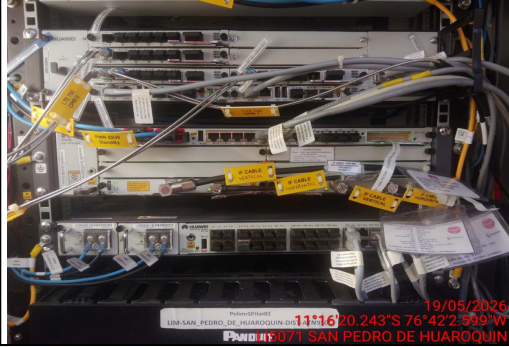
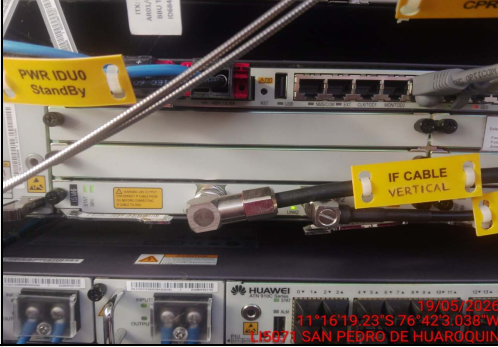
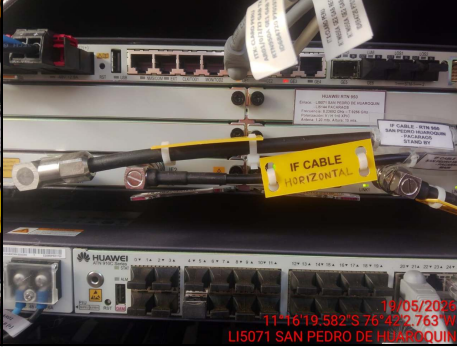
**CONECTORES: DETECCION DE CONECTORES FI EN IDU SIN PROTECCION DE MANGA TERMOCONTRAIBLE**
