## REPORTE FOTOGRÁFICO - SUPERVISION

**Nombre de la Estacion:** CHACLLA  
**Nombre de Localidad:** SAN ANTONIO  
**Fecha:** 20/05/2026 - 20/05/2026  
**Dirección:** COMUNIDAD EDUCATIVA CHACLLA  
**ID site:** LI1550  
**CRQ:** CRQ000000070496

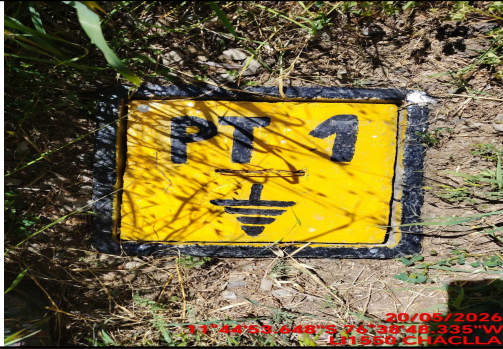
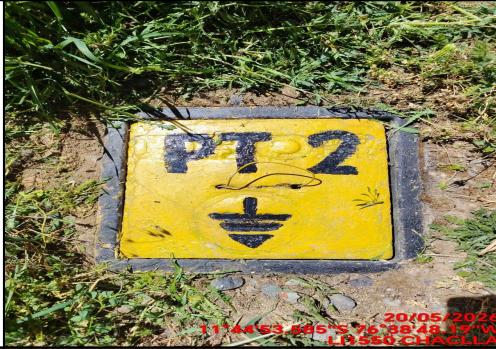
### TAPAS STAP: PINTADO DE TAPAS SEGUN PLANO SPAT

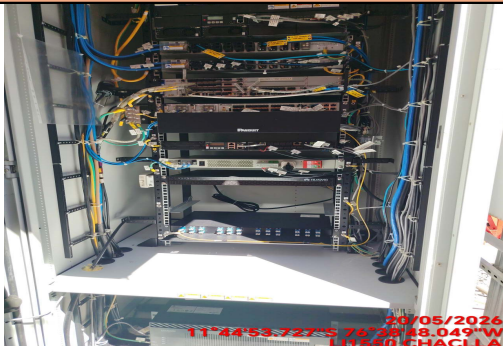
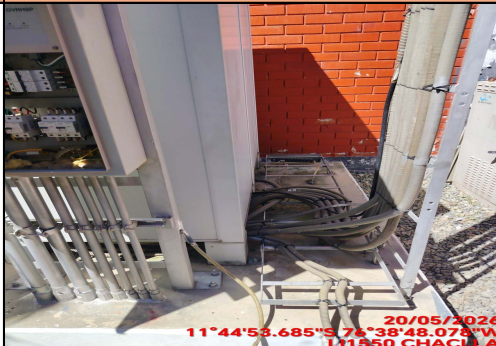
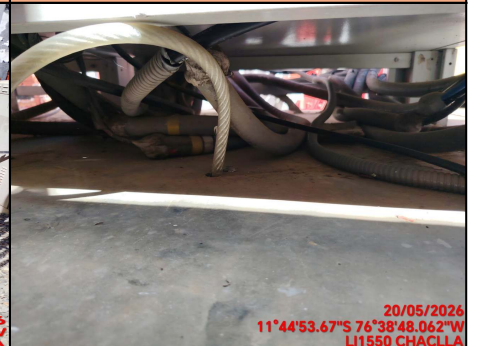
### LIMPIEZA GABINETE: LIMPIEZA DENTRO, PARTE POSTERIOR, PARTE BAJA Y ENTRE LOS GABINETES

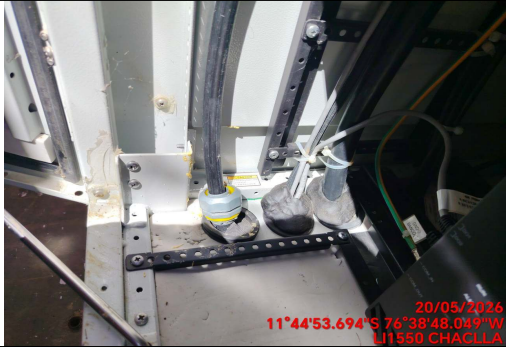
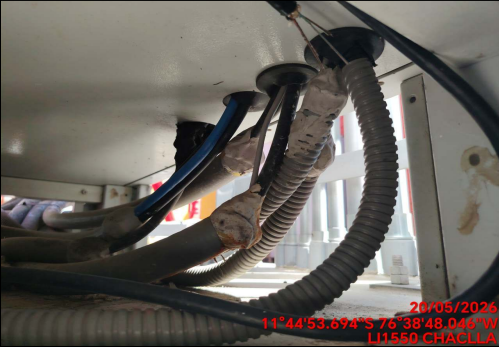
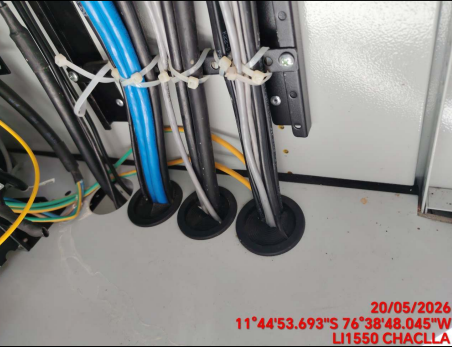
| SELLADO: SELLADO DE EQUIPOS Y DUCTOS POR DONDE INGRESAN LOS CABLES AL GABINETE (CON SIKAFLEX) | | |

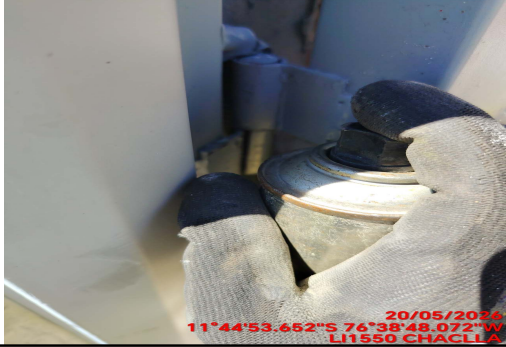
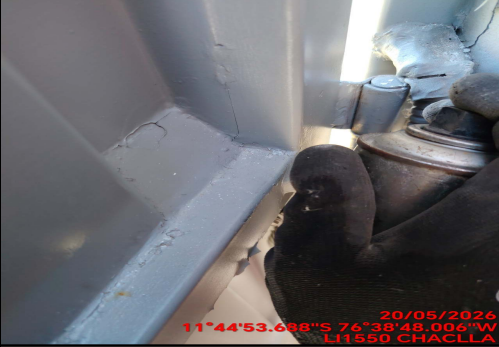
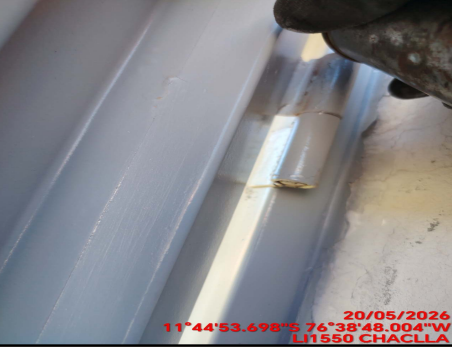
| SELLADO: SELLADO DE EQUIPOS Y DUCTOS POR DONDE INGRESAN LOS CABLES AL GABINETE (CON SIKAFLEX) | | |
|---|---|---|
| ACEITADO: ACEITADO DE PUERTAS Y CANDADOS | | |

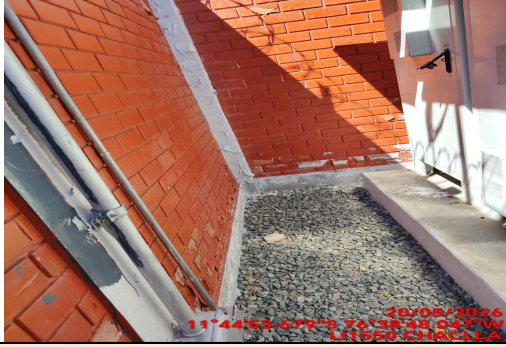
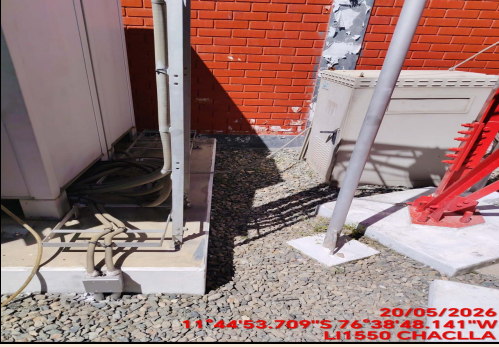
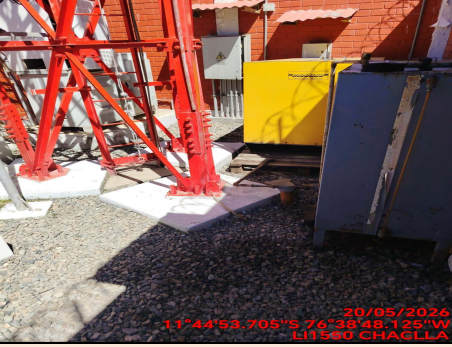
| SELLADO: SELLADO DE EQUIPOS Y DUCTOS POR DONDE INGRESAN LOS CABLES AL GABINETE (CON SIKAFLEX) | | |
|---|---|---|
| LIMPIEZA INTERIOR: LIMPIEZA INTERIOR DEL SITE / DESMALEZADO | | |

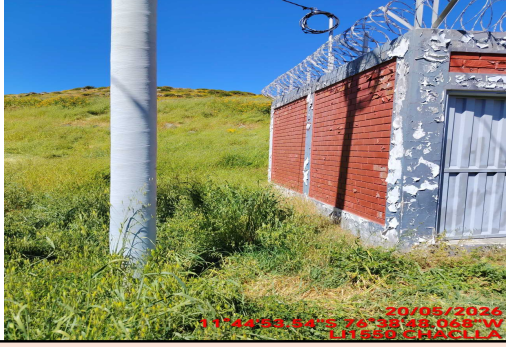
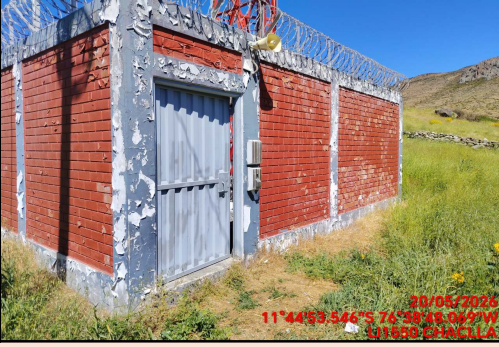
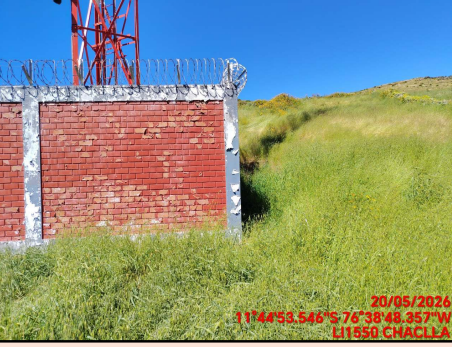
| SELLADO: SELLADO DE EQUIPOS Y DUCTOS POR DONDE INGRESAN LOS CABLES AL GABINETE (CON SIKAFLEX) | | |
|---|---|---|
| LIMPIEZA EXTERIOR: LIMPIEZA EXTERIOR DEL SITE / DESMALEZADO | | |

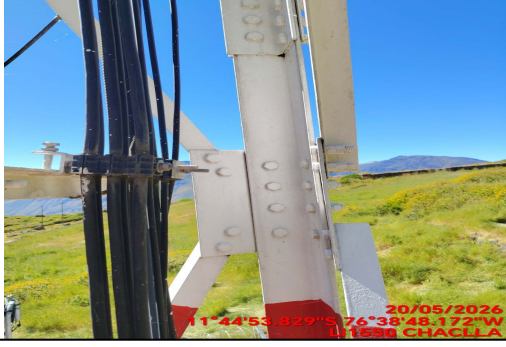
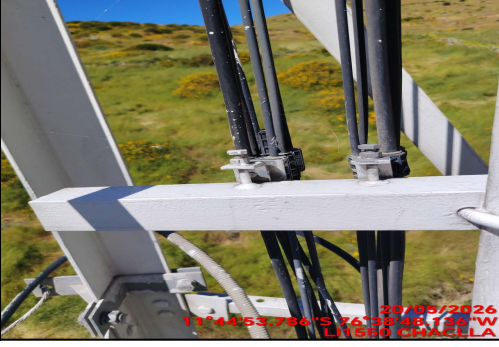
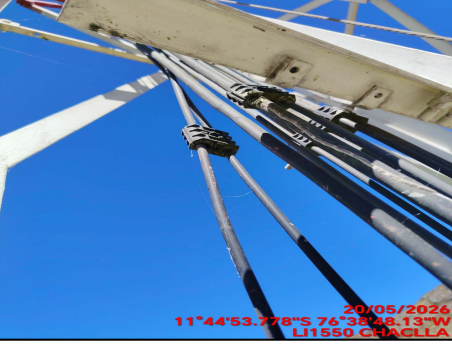
| SELLADO: SELLADO DE EQUIPOS Y DUCTOS POR DONDE INGRESAN LOS CABLES AL GABINETE (CON SIKAFLEX) | | |
|---|---|---|
| CLAMPS: REVISION DE CLAMPS EN CABLES IF, FO Y ENERGIZADO DE RRUs | | |

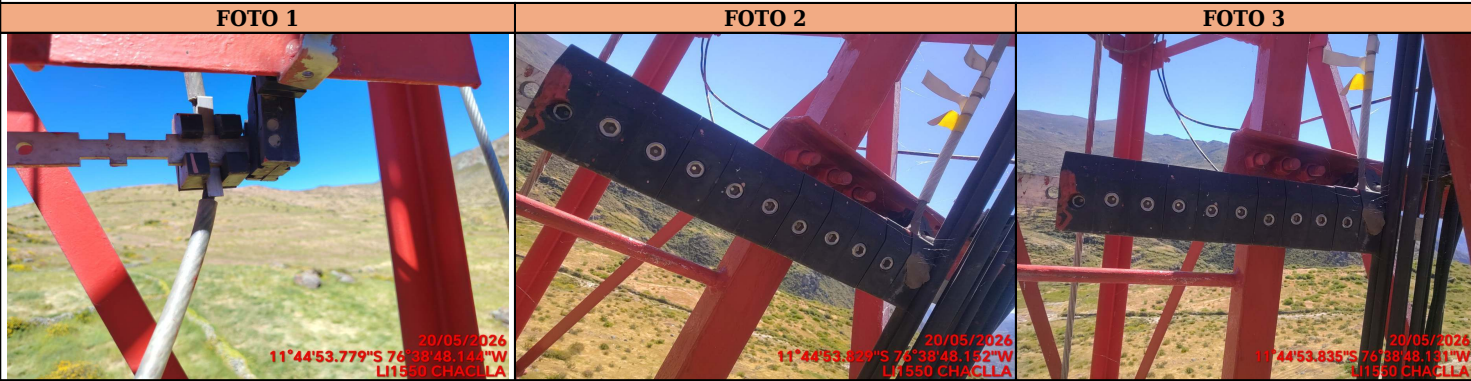
GROUNDING KIT: REVISION DE ATERRAMIENTO DE CABLES IF, FO Y ENERGIZADO DE RRUs

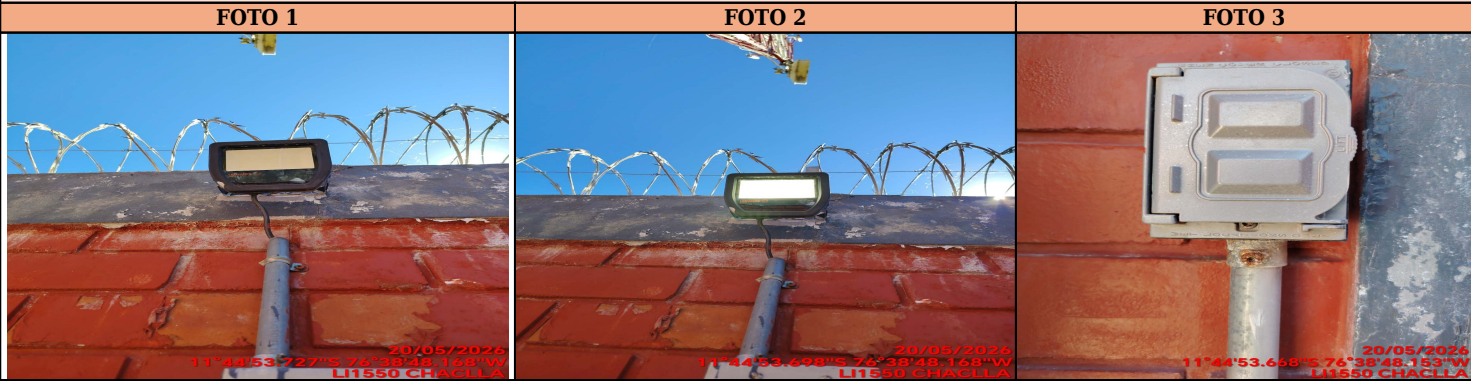
REVISION DEL ESTADO DE LUMINARIA DE EMERGENCIA (LUMINARIA ENCENDIDA Y APAGADA)

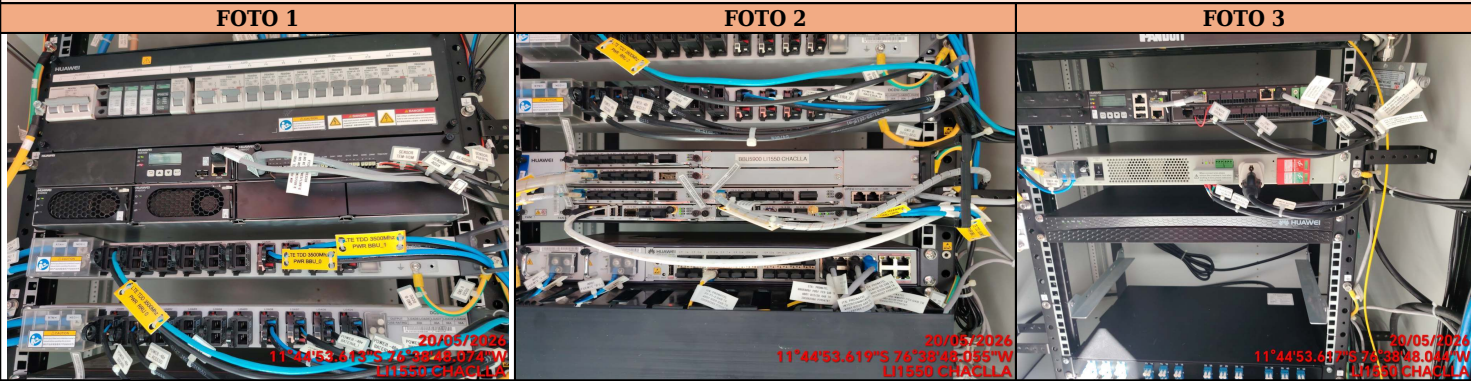
ETIQUETADO DE DATOS, POWER, TIERRA DE IDU Y TIERRA DE BBU CORRECTAMENTE ETIQUETADOS

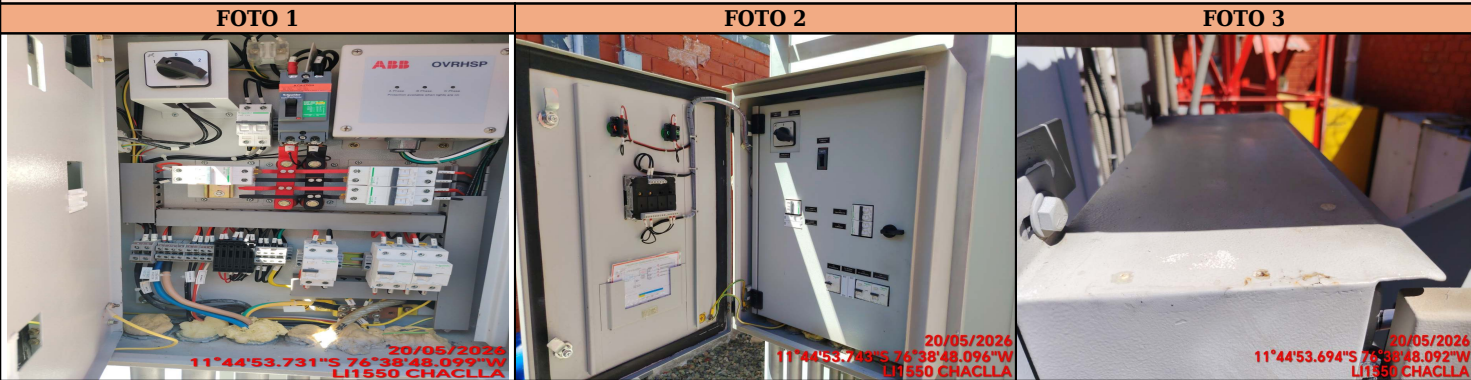
TABLERO PRONATEL: REVISION DEL ESTADO FISICO DE TABLERO (CORROSION / OXIDO)

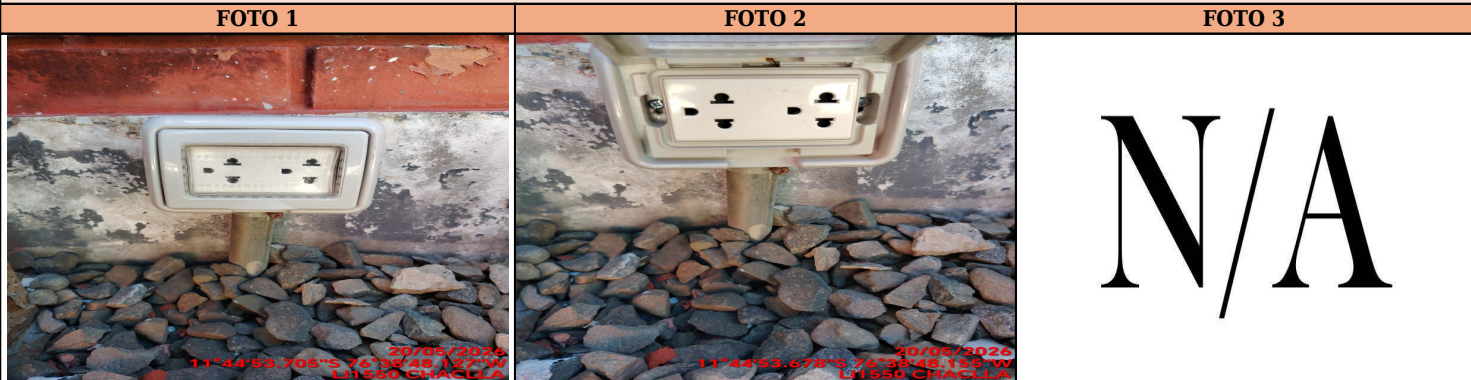
TOMACORRIENTES: REVISION DEL ESTADO FISICO DE TOMACORRIENTES

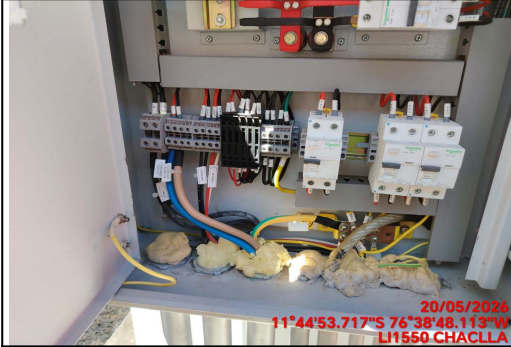
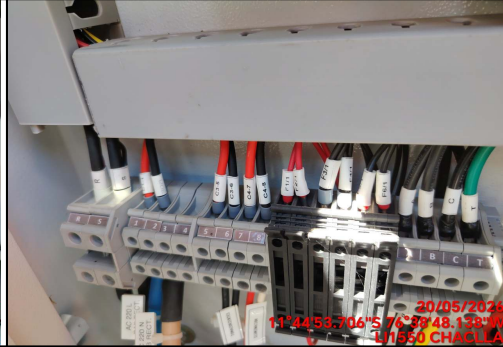
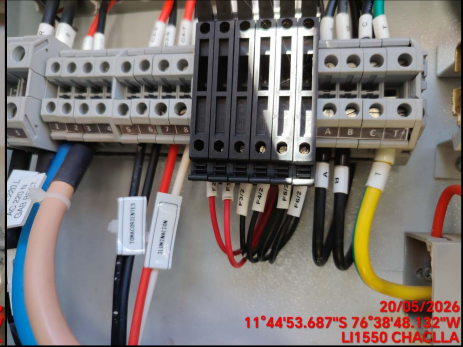
**BORNERAS: DETECCION DE TERMINALES DE CABLES EN TABLERO GENERAL SIN BORNERA**

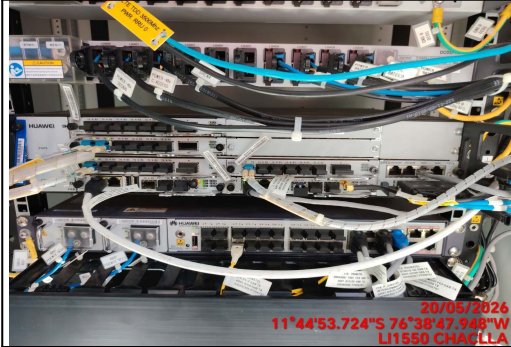
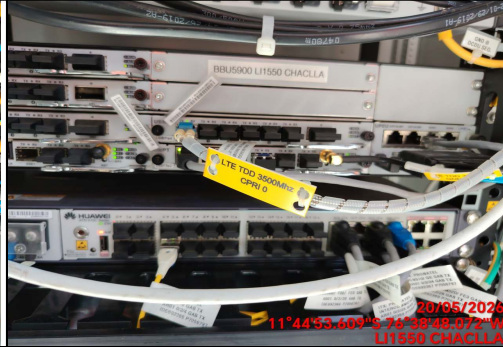
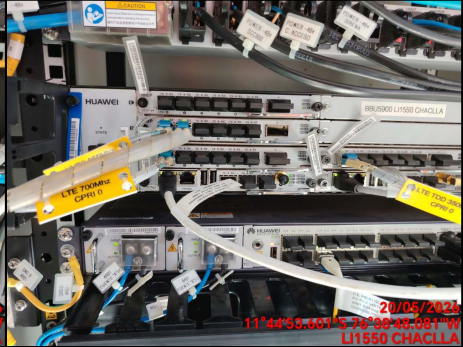
**CONECTORES: DETECCION DE CONECTORES FI EN IDU SIN PROTECCION DE MANGA TERMOCONTRAIBLE**
