## REPORTE FOTOGRÁFICO - SUPERVISION

Nombre de la Estacion: PAMPAS\_SAN\_JOSE  
Nombre de Localidad: PATIVILCA  
Fecha: 20/05/2026 - 20/05/2026  
Direccion: CP PAMPAS SAN JOSE  
ID site: LI3913  
CRQ: CRQ000000070310

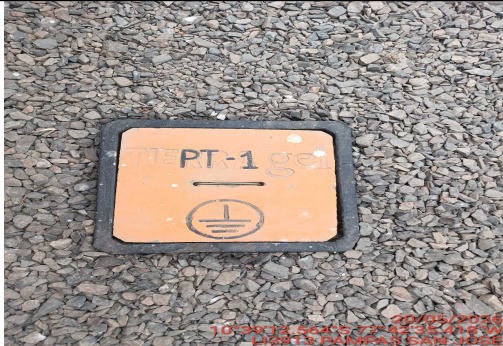
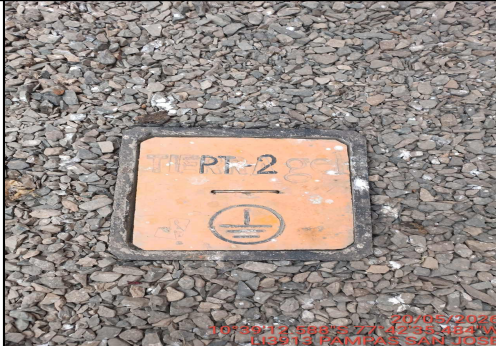
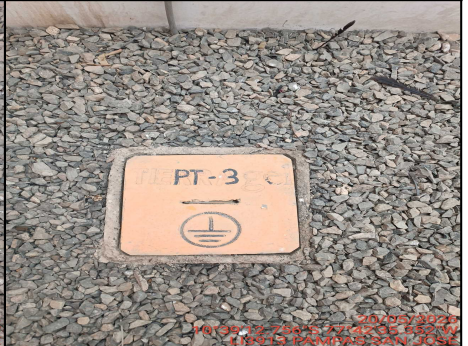
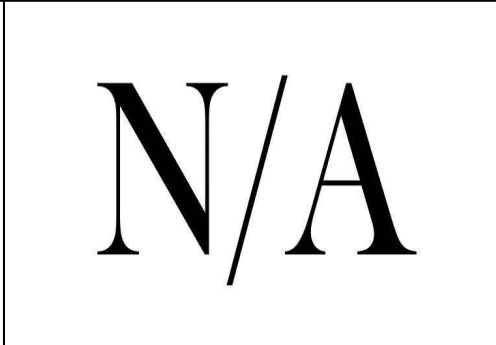
### TAPAS STAP: PINTADO DE TAPAS SEGUN PLANO SPAT

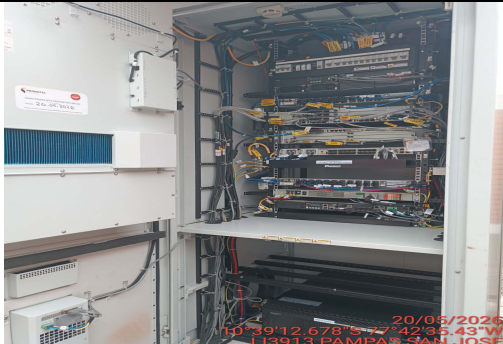
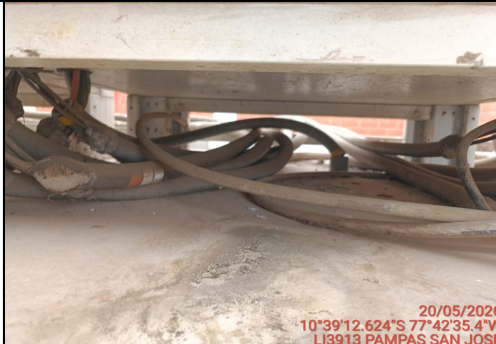
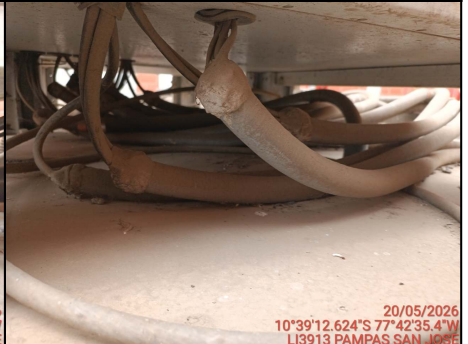
### LIMPIEZA GABINETE: LIMPIEZA DENTRO, PARTE POSTERIOR, PARTE BAJA Y ENTRE LOS GABINETES

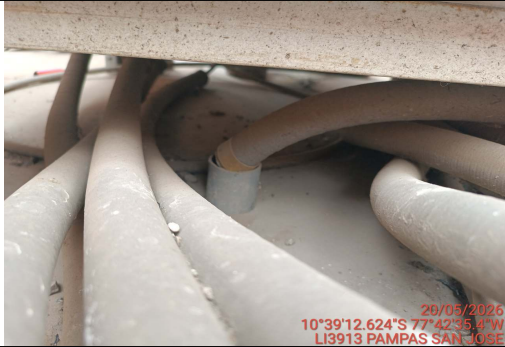
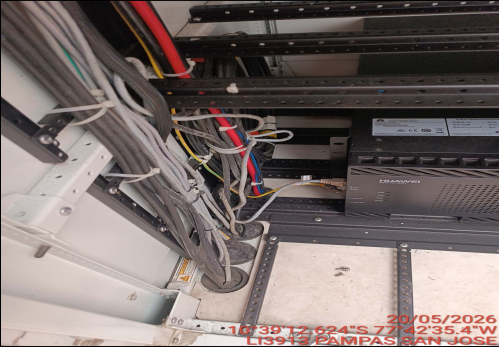
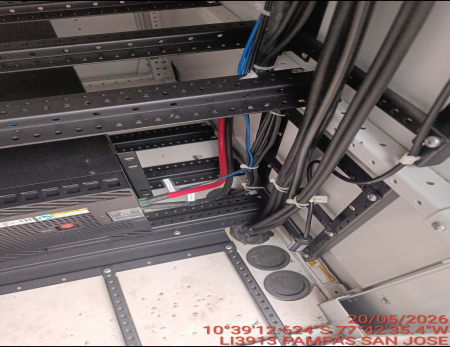
| SELLADO: SELLADO DE EQUIPOS Y DUCTOS POR DONDE INGRESAN LOS CABLES AL GABINETE (CON SIKAFLEX) | | |

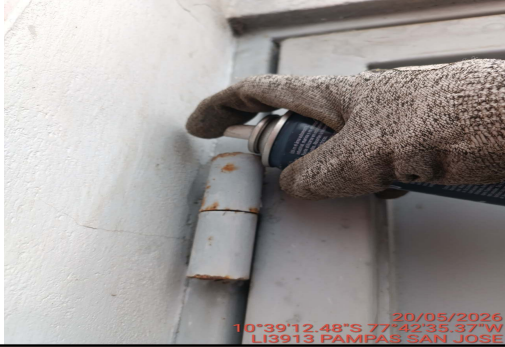
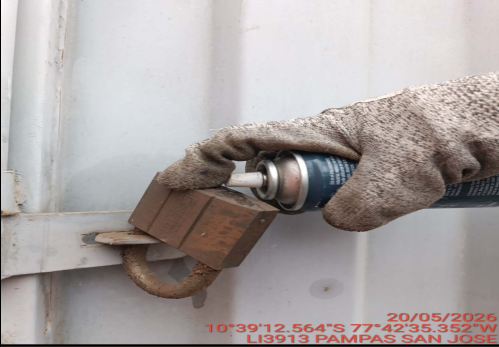
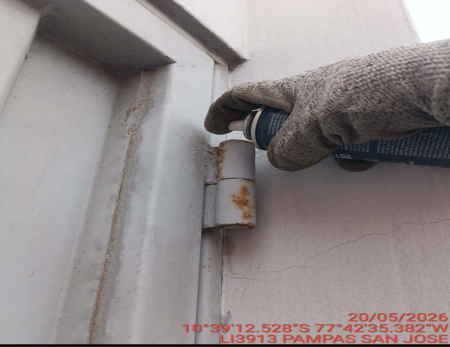
| SELLADO: SELLADO DE EQUIPOS Y DUCTOS POR DONDE INGRESAN LOS CABLES AL GABINETE (CON SIKAFLEX) | | |
|---|---|---|
| ACEITADO: ACEITADO DE PUERTAS Y CANDADOS | | |

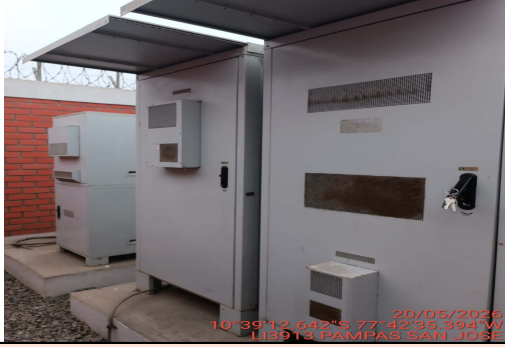
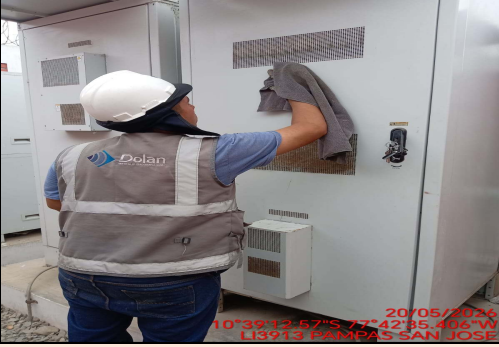
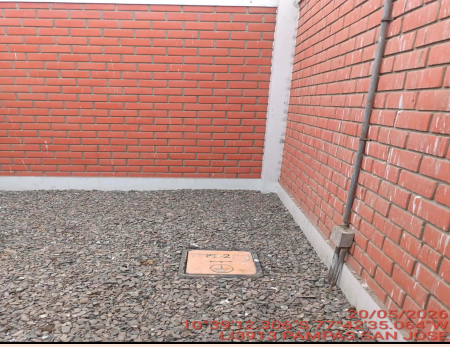
| SELLADO: SELLADO DE EQUIPOS Y DUCTOS POR DONDE INGRESAN LOS CABLES AL GABINETE (CON SIKAFLEX) | | |
|---|---|---|
| LIMPIEZA INTERIOR: LIMPIEZA INTERIOR DEL SITE / DESMALEZADO | | |

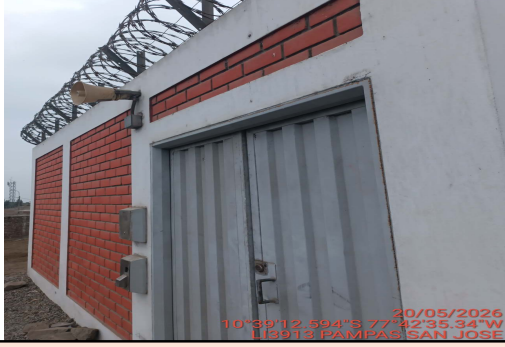
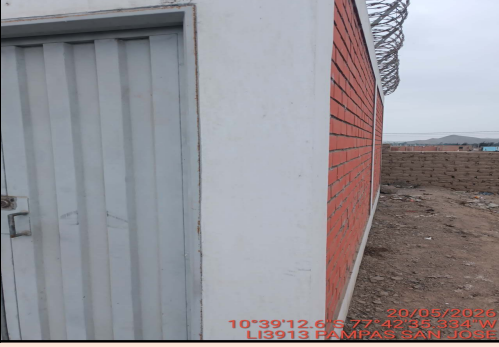
| SELLADO: SELLADO DE EQUIPOS Y DUCTOS POR DONDE INGRESAN LOS CABLES AL GABINETE (CON SIKAFLEX) | | |
|---|---|---|
| LIMPIEZA EXTERIOR: LIMPIEZA EXTERIOR DEL SITE / DESMALEZADO | | |

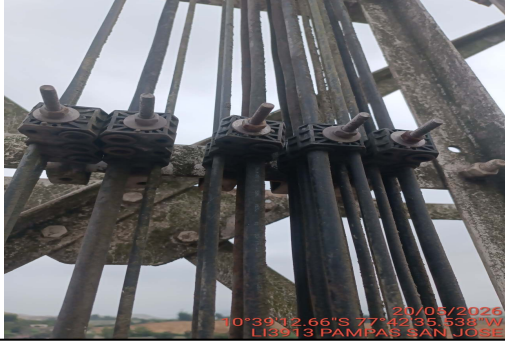
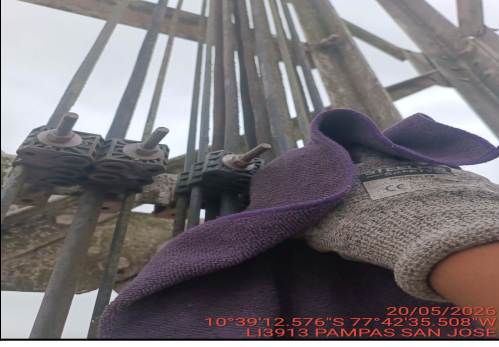
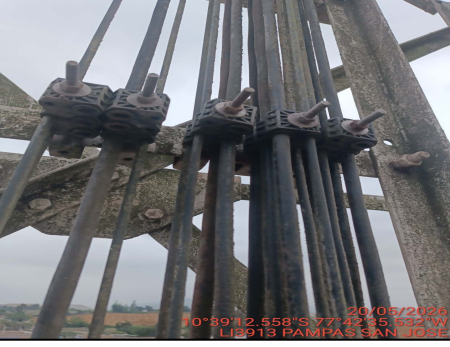
| SELLADO: SELLADO DE EQUIPOS Y DUCTOS POR DONDE INGRESAN LOS CABLES AL GABINETE (CON SIKAFLEX) | | |
|---|---|---|
| CLAMPS: REVISION DE CLAMPS EN CABLES IF, FO Y ENERGIZADO DE RRU's | | |

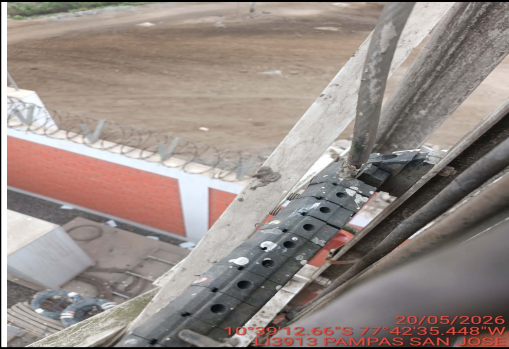
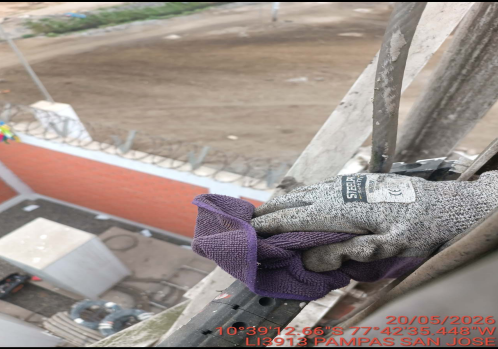
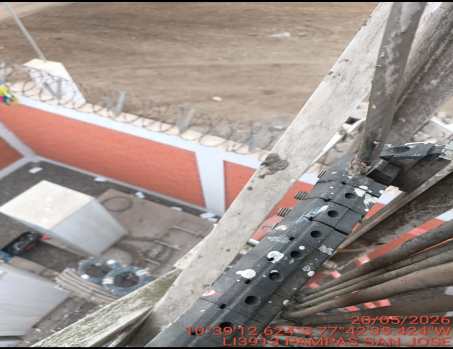
**GROUNDING KIT: REVISION DE ATERRAMIENTO DE CABLES IF, FO Y ENERGIZADO DE RRU's**

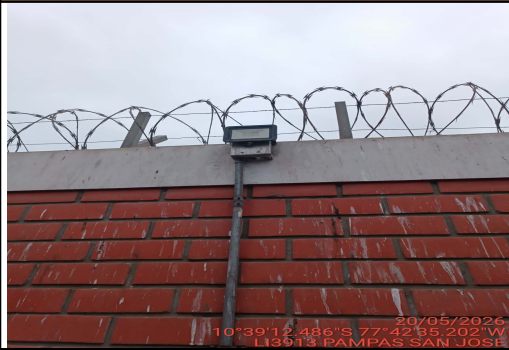
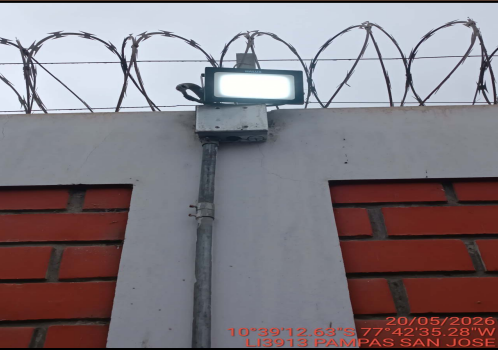
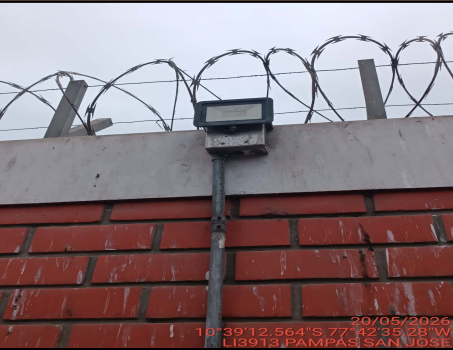
**REVISION DEL ESTADO DE LUMINARIA DE EMERGENCIA (LUMINARIA ENCENDIDA Y APAGADA)**

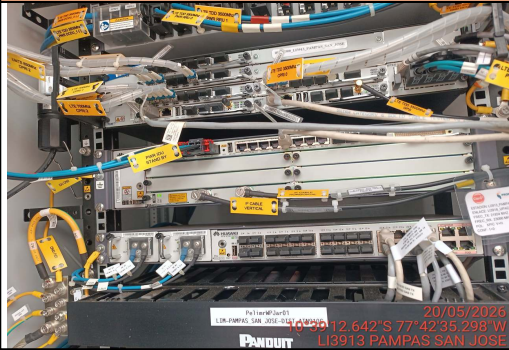
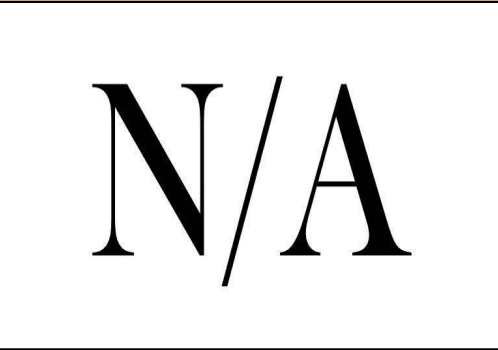
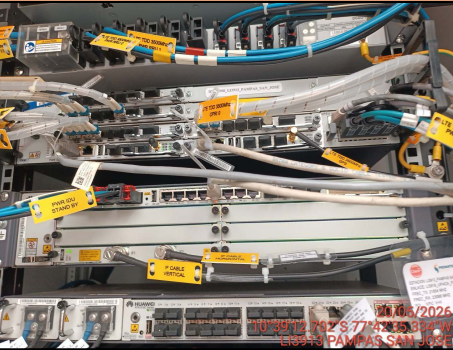
**ETIQUETADO DE DATOS, POWER, TIERRA DE IDU Y TIERRA DE BBU CORRECTAMENTE ETIQUETADOS**

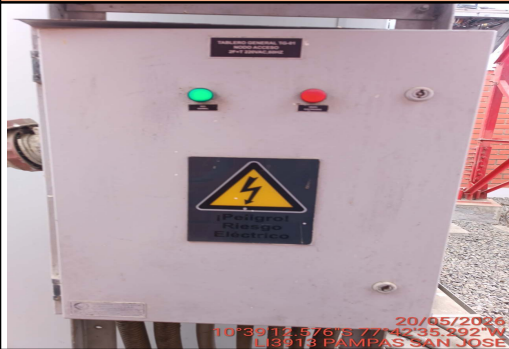
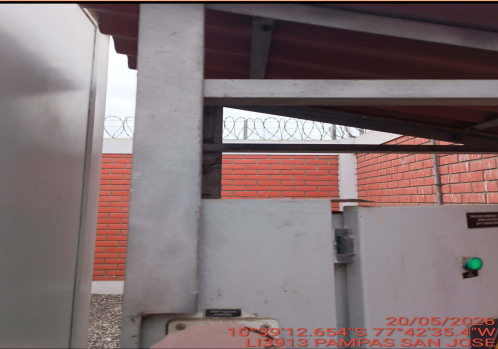
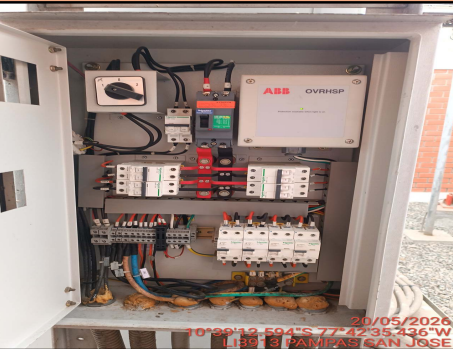
**TABLERO PRONATEL: REVISION DEL ESTADO FISICO DE TABLERO (CORROSION / OXIDO)**

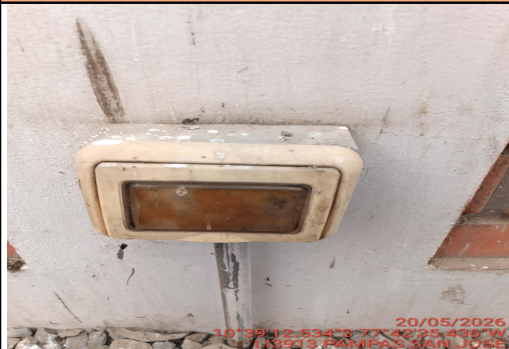
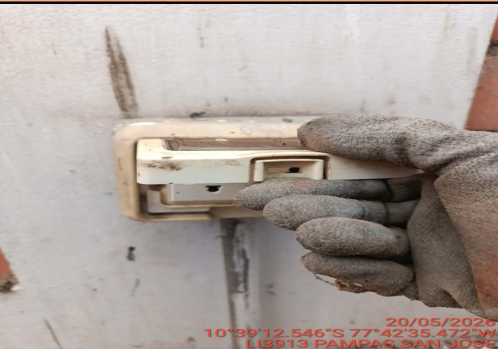
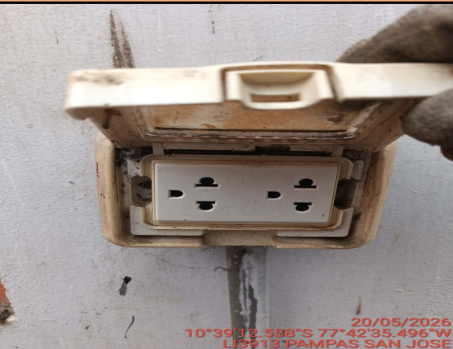
**TOMACORRIENTES: REVISION DEL ESTADO FISICO DE TOMACORRIENTES**

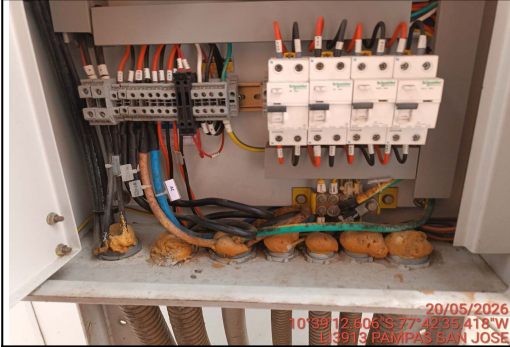
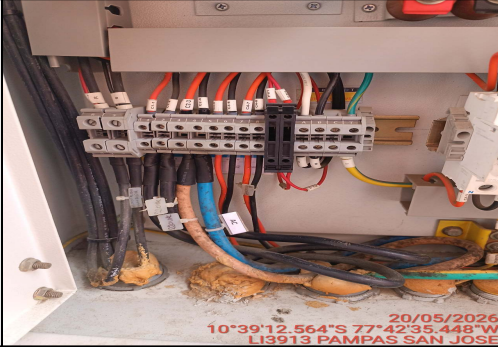
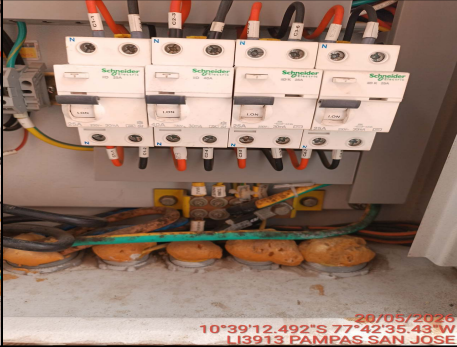
**BORNERAS: DETECCION DE TERMINALES DE CABLES EN TABLERO GENERAL SIN BORNERA**

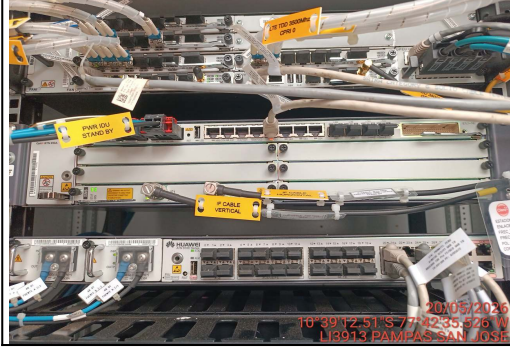
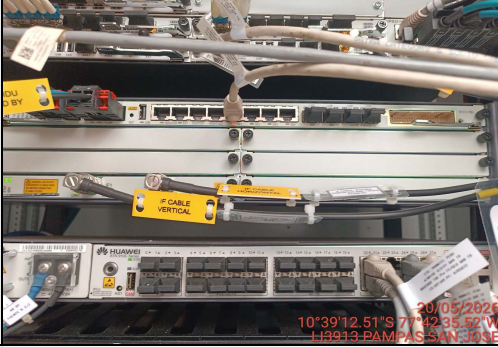
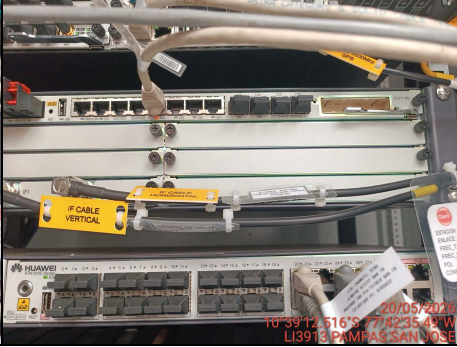
**CONECTORES: DETECCION DE CONECTORES FI EN IDU SIN PROTECCION DE MANGA TERMOCONTRAIBLE**
