## REPORTE FOTOGRÁFICO - TORRES

**Nombre de la Estacion:** NAVAN  
**Nombre de Localidad:** NAVAN  
**Fecha:** 20/05/2026 - 20/05/2026  
**Direccion:** CENTRO POBLADO NAVAN  
**ID site:** LI5553  
**CRQ:** CRQ000000070569

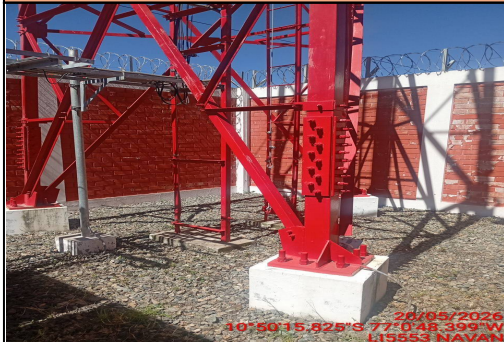
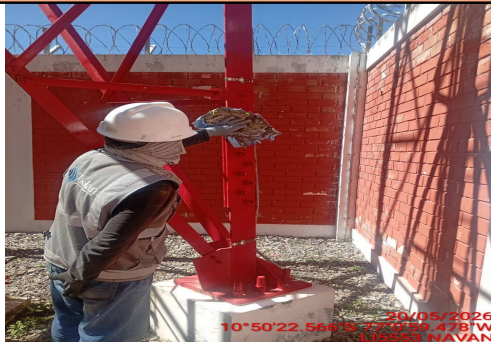
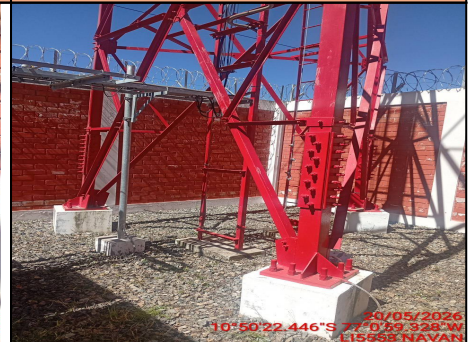
### PINTURA Y GALVANIZADO: VERIFICAR EL ESTADO DE LA PINTURA Y GALVANIZADO

| CHECKLIST - TORRES | | |
|---|---|---|
| Pintura | OK | Verificar visualmente el estado de pintado y realizar el resane de existir puntos con presencia de corrosión |

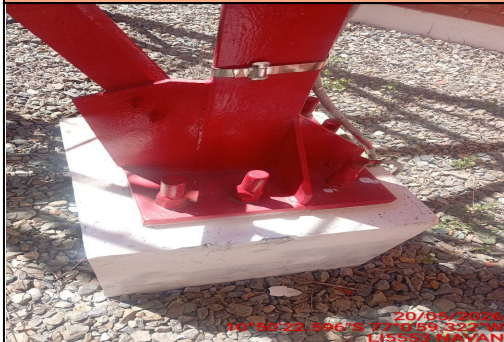
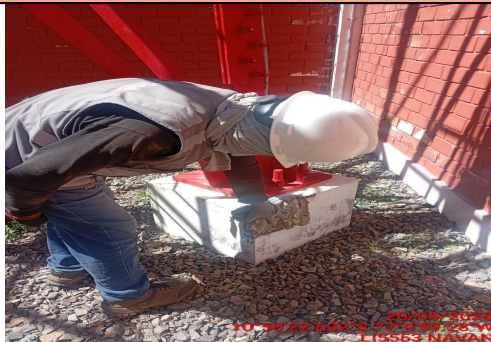
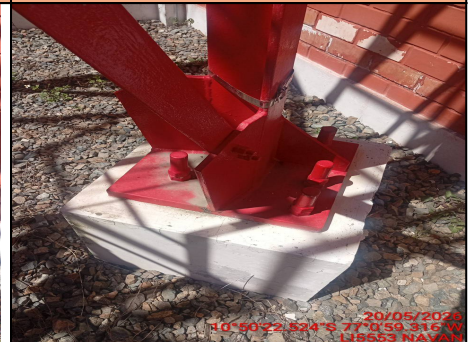
### BASES DEL CONCRETO: REVISION DEL ESTADO DE LAS BASES DEL CONCRETO

| CHECKLIST - TORRES | | |
|---|---|---|
| Bases | OK | Verificar las bases de la torre |

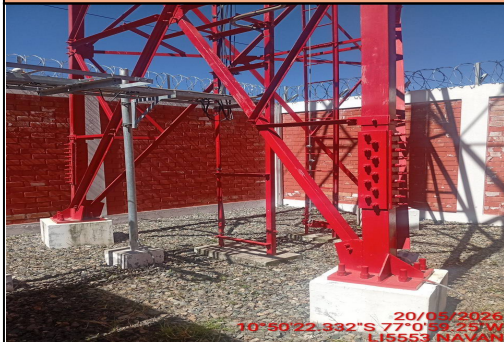
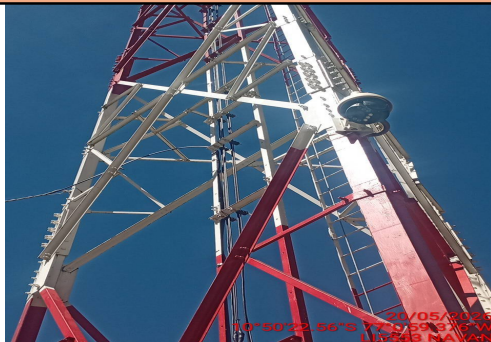
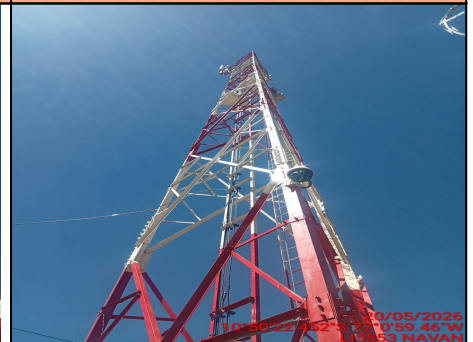
### PERFILES Y CUERPOS: REVISION DE LOS PERFILES, CUERPOS

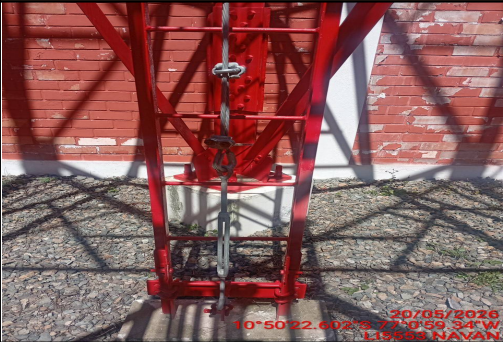
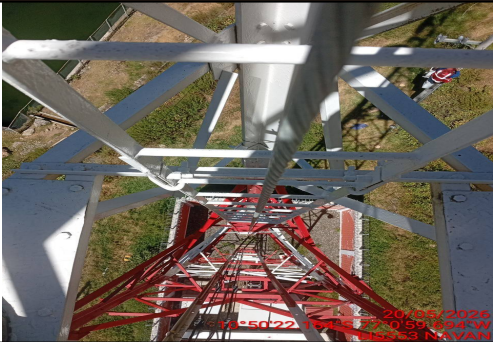
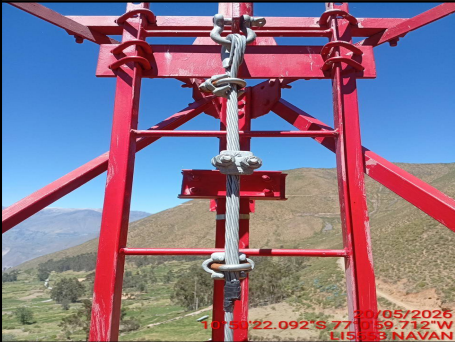
ESCALERILLA: REVISION DEL ESTADO DE LAS ESCALERILLAS

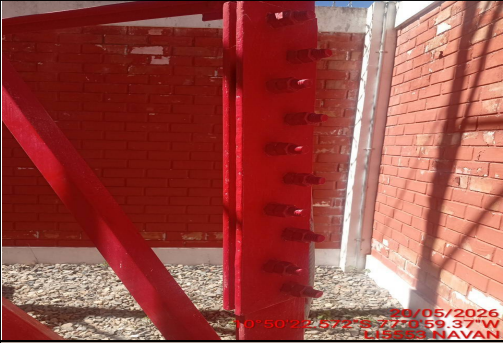
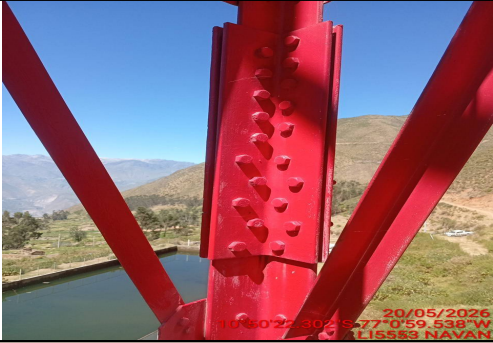
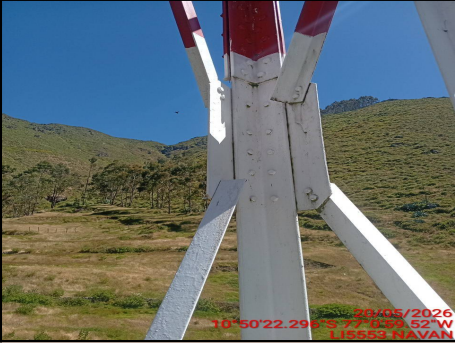
PERNOS Y TUERCAS: REVISION DEL ESTADO DE LOS PERNOS Y LAS TUERCAS

| CHECKLIST - TORRES | | |
|---|---|---|
| Pernos | OK | Realizar inspección visual y ajuste de pernos |

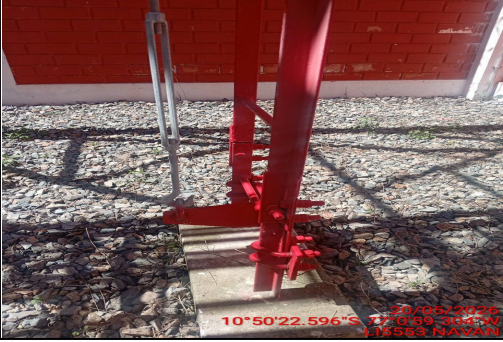
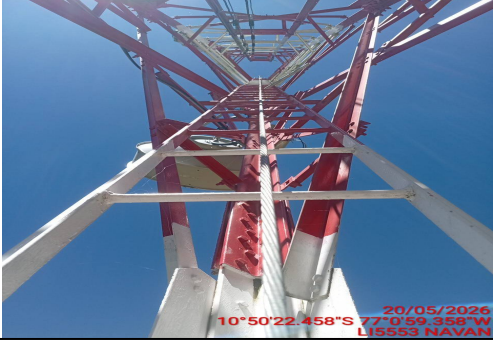
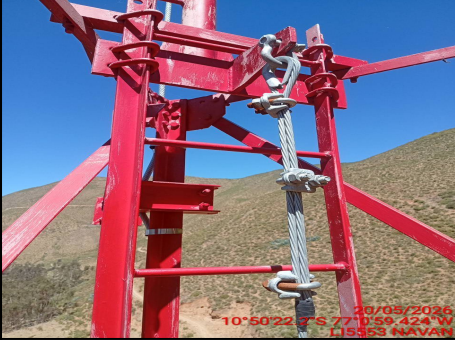
LINEA DE VIDA: REVISION DEL ESTADO DE LA LINEA DE VIDA

| CHECKLIST - TORRES | | |
|---|---|---|
| Línea de vida | OK | Verificar y ajustar la línea de vida |
