# REPORTE FOTOGRÁFICO - Sistema de Obras Civiles / Seguridad Exterior

Nombre de la Estacion: CHACLLA  
Nombre de Localidad: SAN ANTONIO  
Fecha: 20/05/2026 - 20/05/2026  
Direccion: COMUNIDAD EDUCATIVA CHACLLA  
ID site: LI1550  
CRQ: CRQ000000070496

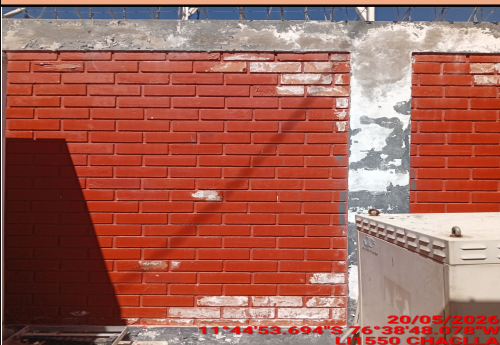
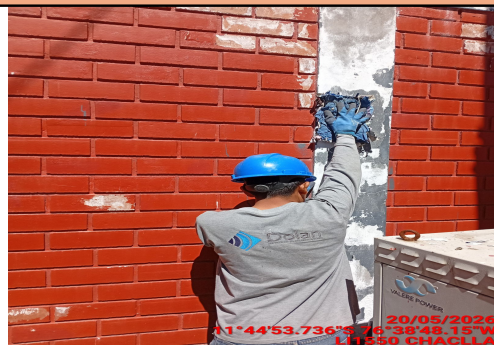
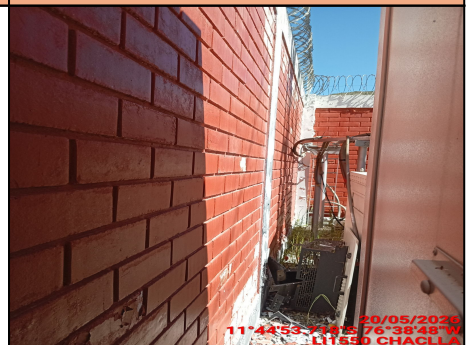
## REVISION DEL ESTADO DE COLUMNAS Y VIGAS

| CHECKLIST - OBRA CIVIL | | |
|---|---|---|
| Estructura | OK | Verificar el estado de la estructura en general |

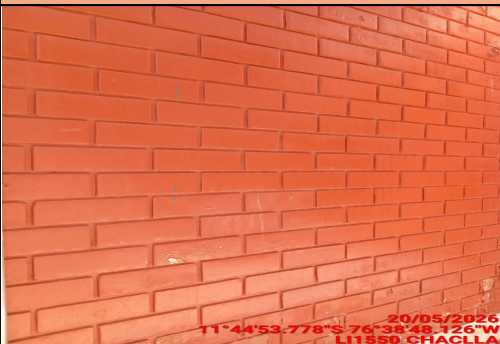
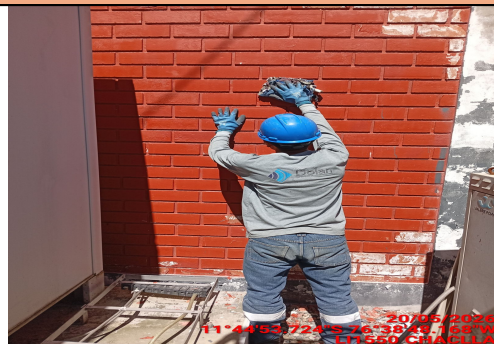
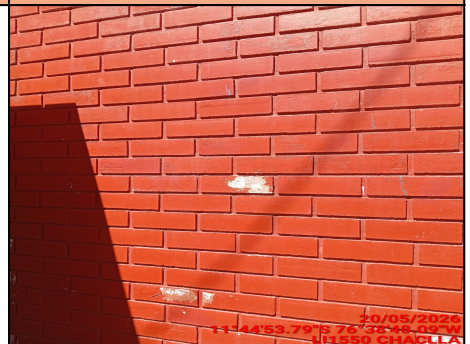
## REVISION DEL ESTADO DEL CERCO PERIMETRICO

| CHECKLIST - OBRA CIVIL | | |
|---|---|---|
| Estado de Puertas y paredes | OK | Verificar el estado de puertas, paredes y cerraduras |

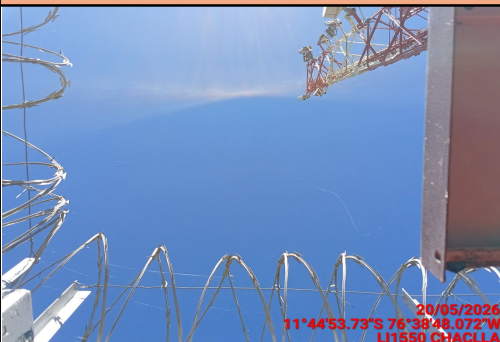
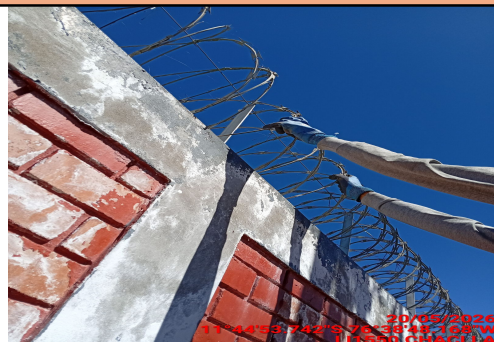
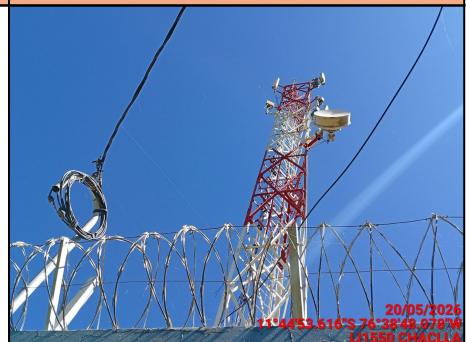
## REVISION DEL ESTADO DE LA CONCERTINA

| CHECKLIST - OBRA CIVIL | | |
|---|---|---|
| Concertina | OK | Verificar el estado de la concertina |
