## REPORTE FOTOGRÁFICO - Sistema de Seguridad Física Interior

Nombre de la Estacion: CHACLLA  
Nombre de Localidad: SAN ANTONIO  
Fecha: 20/05/2026 - 20/05/2026  
Direccion: COMUNIDAD EDUCATIVA CHACLLA  
ID site: LI1550  
CRQ: CRQ000000070496

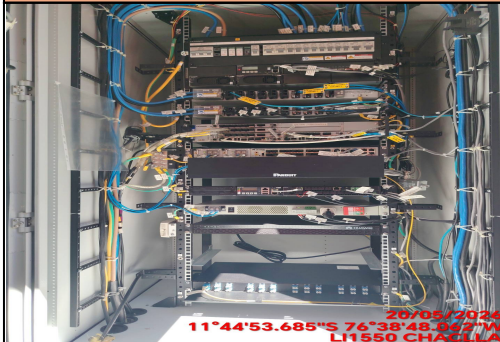
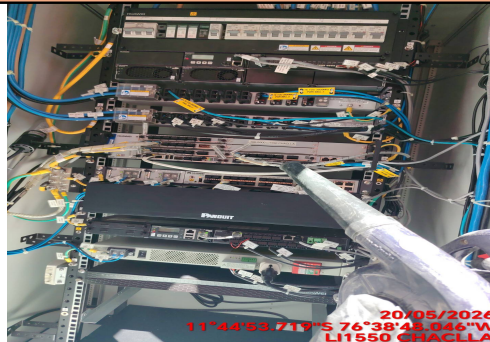
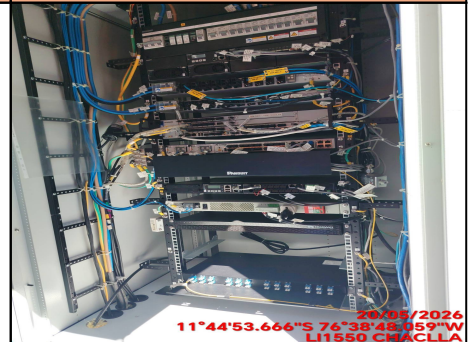
### LIMPIEZA GENERAL DE LOS EQUIPOS DEL SISTEMA

| CHECKLIST - SISTEMA DE SEGURIDAD | | |
|---|---|---|
| Sistema | OK | Limpieza de Componentes y/o equipos en general del Sistema |

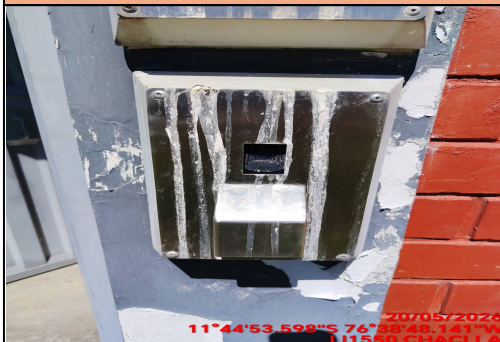
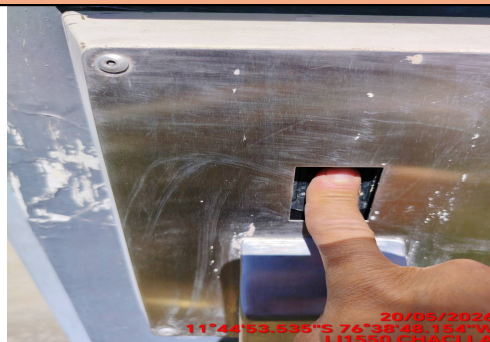
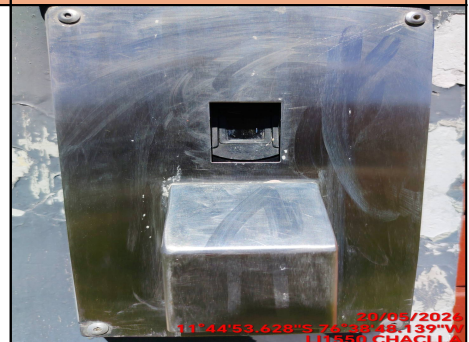
### REVISIÓN DEL BUEN FUNCIONAMIENTO DE LA LECTORA

| CHECKLIST - SISTEMA DE SEGURIDAD | | |
|---|---|---|
| Lector de Huella | OK | Verificar el buen funcionamiento de la lectora |

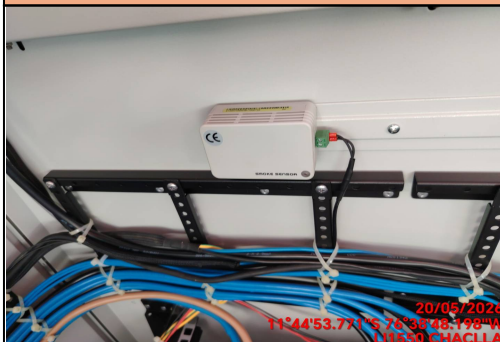
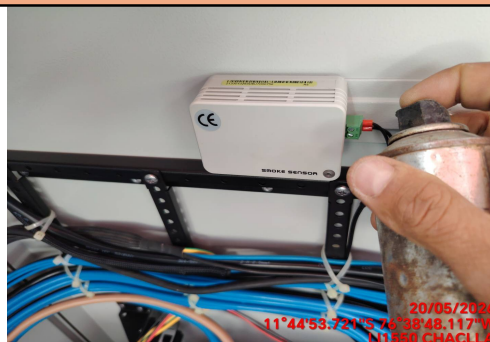
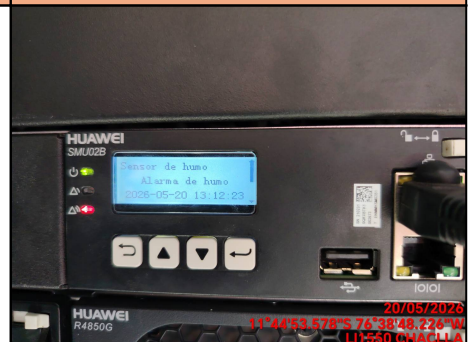
### REVISIÓN DEL FUNCIONAMIENTO DEL SENSOR DE HUMO

| CHECKLIST - SISTEMA DE SEGURIDAD | | |
|---|---|---|
| Sensor de Humo | OK | Revisión estado del sensor de Humo |
| Sensor de Humo | OK | Verificar activación de la sirena y alarma generada en NOC |

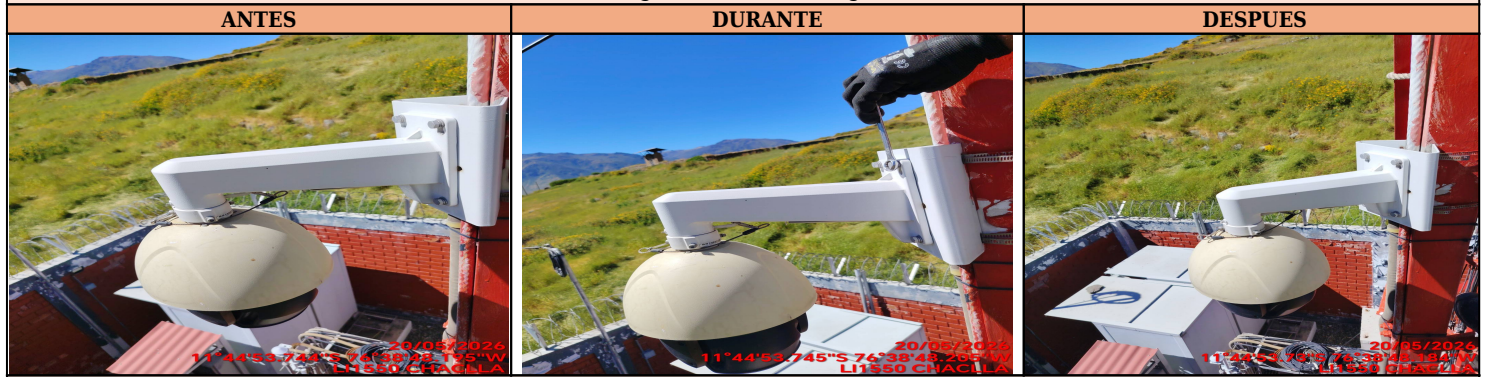
### REVISIÓN DE SUJECCIÓN Y ANCLAJES DE CÁMARA

| CHECKLIST - SISTEMA DE SEGURIDAD | | |
|---|---|---|
| Cámara | OK | Revisión de sujeción y anclajes de la Cámara |

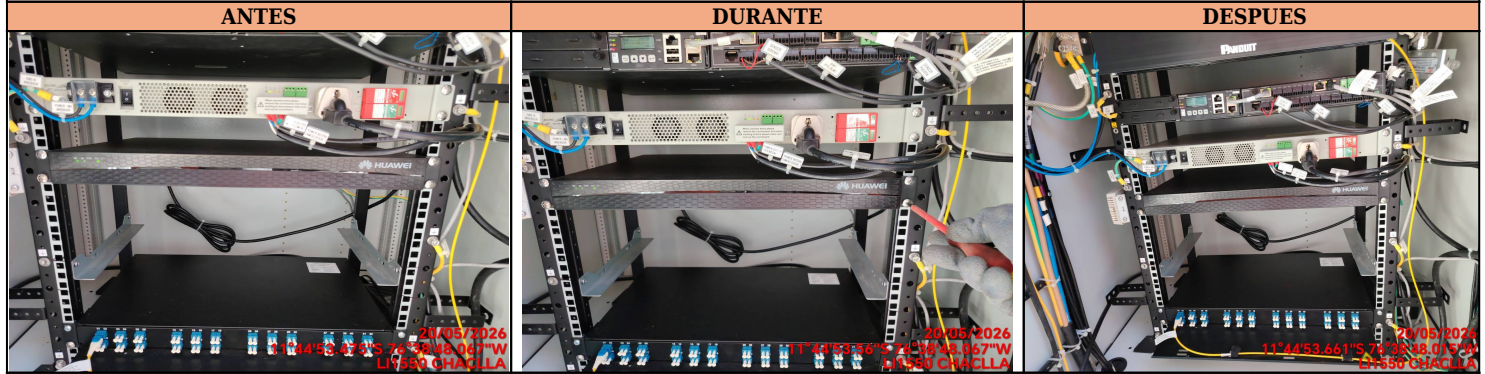
### REVISIÓN DEL EQUIPO DE GRABACIÓN (VCN510 - 8P)

| CHECKLIST - SISTEMA DE SEGURIDAD | | |
|---|---|---|
| Grabador de Video | OK | Verificar grabación local desde el NOC |

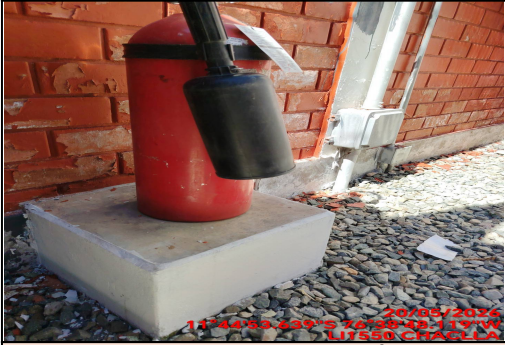
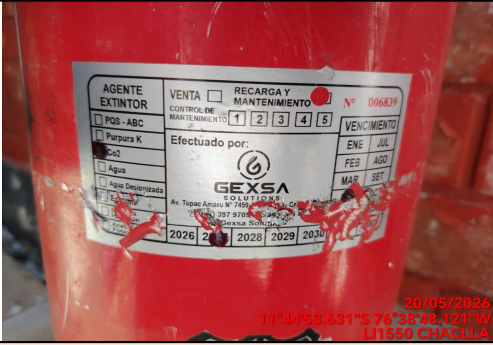
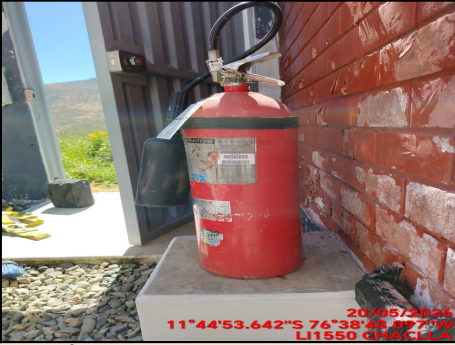
| REVISIÓN DE LA SIRENA | | |
|---|---|---|
| REVISIÓN DEL EXTINTOR | | |

| CHECKLIST - SISTEMA DE SEGURIDAD | | |
|---|---|---|
| Extintor | OK | Verificar estado y Fecha de caducidad del Extintor |

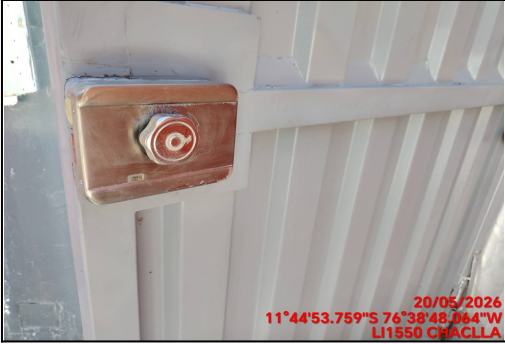
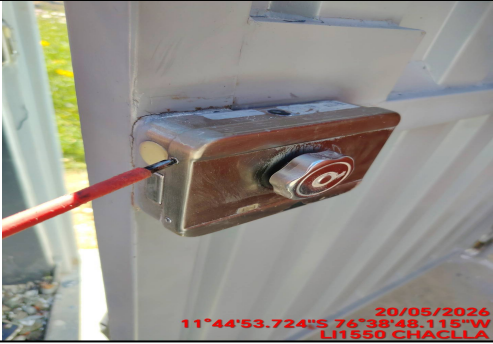
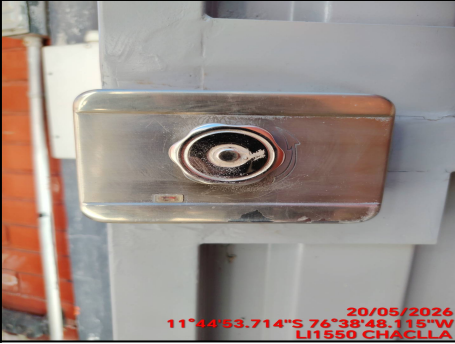
| REVISIÓN DE LA SIRENA | | |
|---|---|---|
| REVISIÓN DEL CORRECTO FUNCIONAMIENTO DE LA CHAPA ELÉCTRICA | | |

| CHECKLIST - SISTEMA DE SEGURIDAD | | |
|---|---|---|
| Chapa Eléctrica | OK | Verificar Apertura de puerta (remoto y presencial) |
