## REPORTE FOTOGRÁFICO - TORRES

**Nombre de la Estación:** HERBAY\_BAJO  
**Nombre de Localidad:** SAN VICENTE DE CAÑETE  
**Fecha:** 20/05/2026 - 20/05/2026  
**Dirección:** CP HERBAY\_BAJO  
**ID site:** LI4492  
**CRQ:** CRQ000000070562

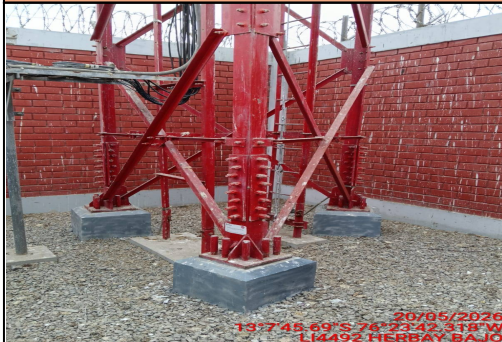
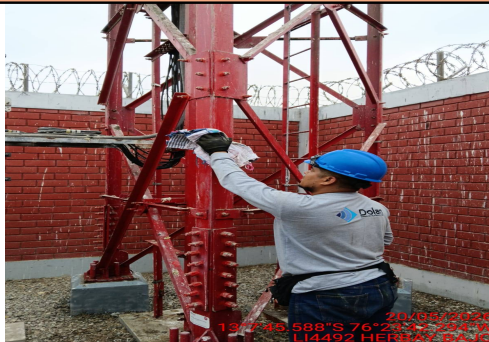
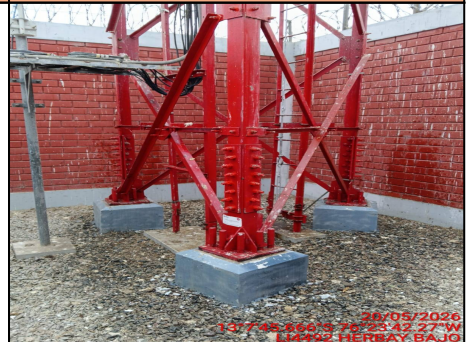
### PINTURA Y GALVANIZADO: VERIFICAR EL ESTADO DE LA PINTURA Y GALVANIZADO

| CHECKLIST - TORRES | | |
|---|---|---|
| Pintura | OK | Verificar visualmente el estado de pintado y realizar el resane de existir puntos con presencia de corrosión |

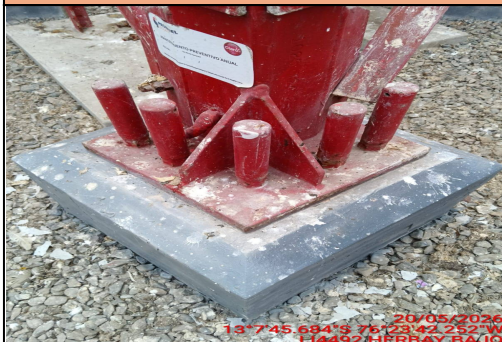
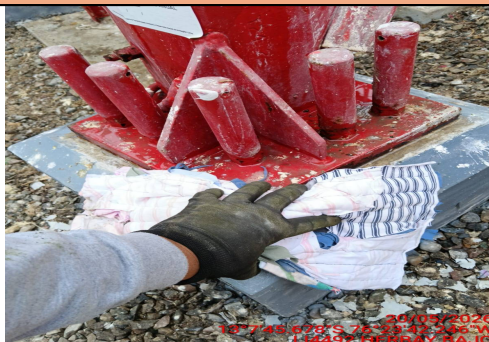
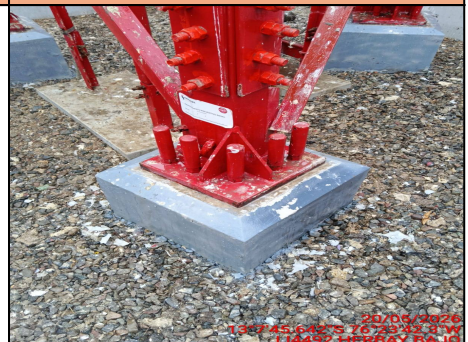
### BASES DEL CONCRETO: REVISION DEL ESTADO DE LAS BASES DEL CONCRETO

| CHECKLIST - TORRES | | |
|---|---|---|
| Bases | OK | Verificar las bases de la torre |

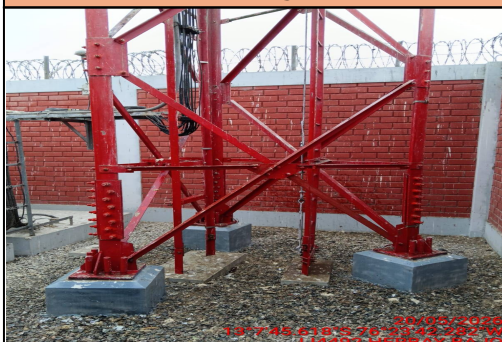
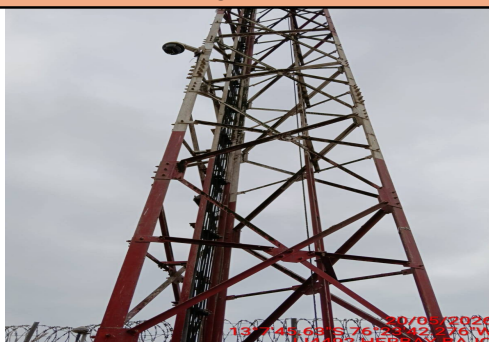
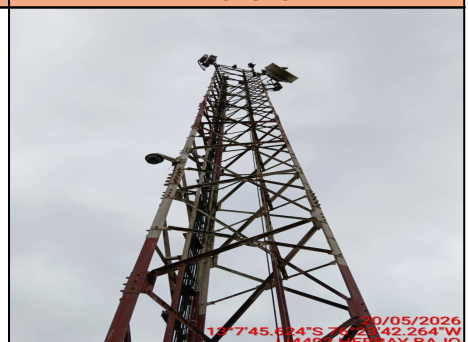
### PERFILES Y CUERPOS: REVISION DE LOS PERFILES, CUERPOS

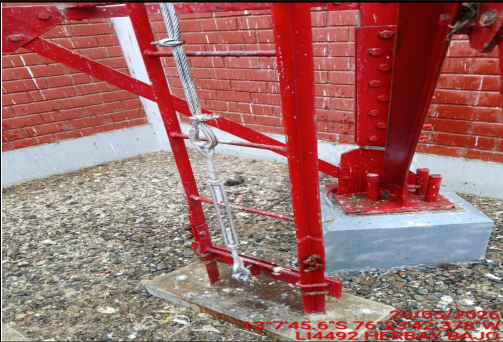
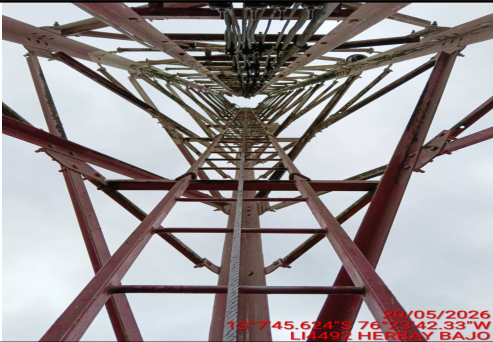
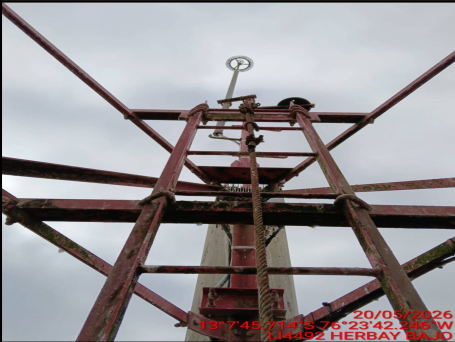
ESCALERILLA: REVISION DEL ESTADO DE LAS ESCALERILLAS

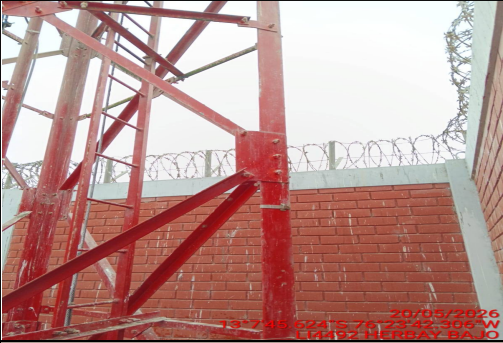
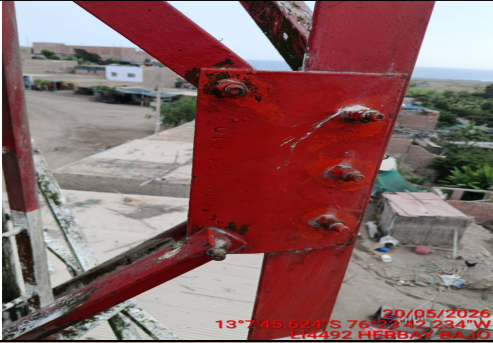
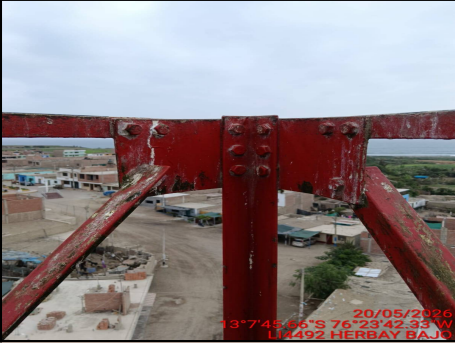
PERNOS Y TUERCAS: REVISION DEL ESTADO DE LOS PERNOS Y LAS TUERCAS

| CHECKLIST - TORRES | | |
|---|---|---|
| Pernos | OK | Realizar inspección visual y ajuste de pernos |

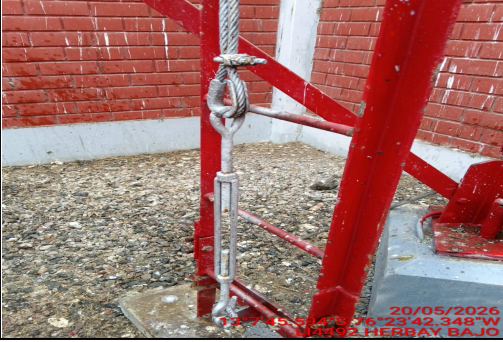
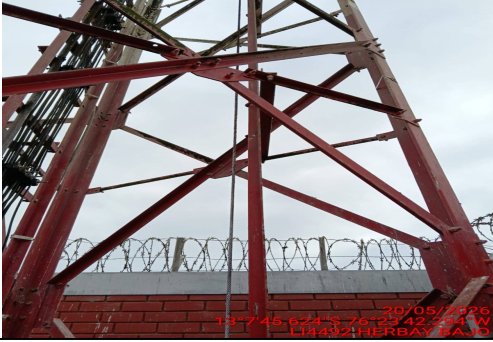
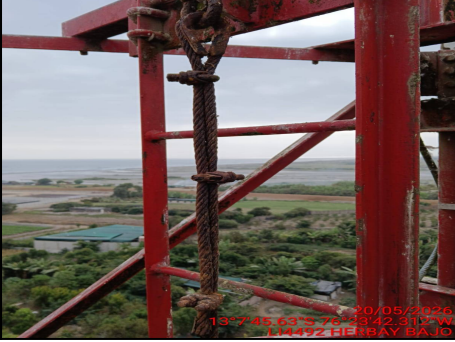
LINEA DE VIDA: REVISION DEL ESTADO DE LA LINEA DE VIDA

| CHECKLIST - TORRES | | |
|---|---|---|
| Línea de vida | OK | Verificar y ajustar la línea de vida |
