## REPORTE FOTOGRÁFICO - Radio Frecuencia y Transporte

Nombre de la Estacion: REP\_APURI  
Nombre de Localidad: VIÑAC  
Fecha: 20/05/2026 - 20/05/2026  
Direccion: CERRO CAJACHO  
ID site: LI8919  
CRQ: CRQ00000080573

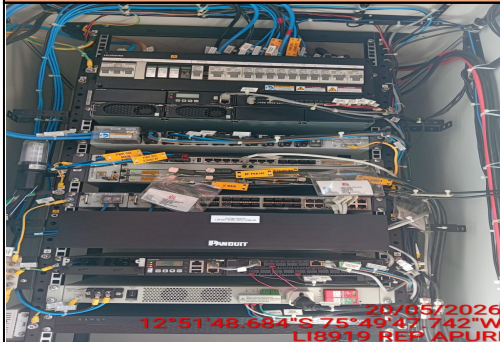
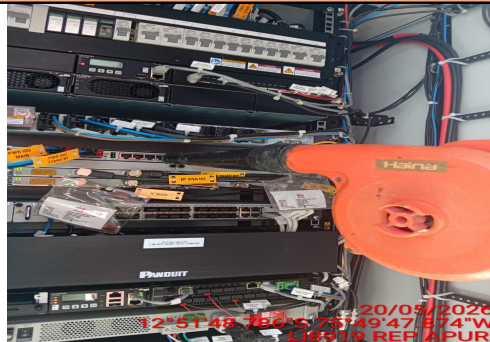
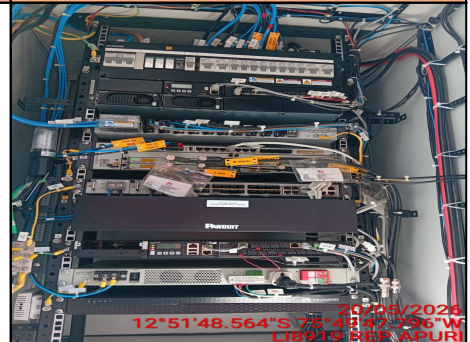
### EQUIPO BBU, ROUTER O MW: VERIFICAR ESTADO DE EQUIPOS, LED DE ALARMAS, LIMPIEZA TECNICA Y SOPLETADO

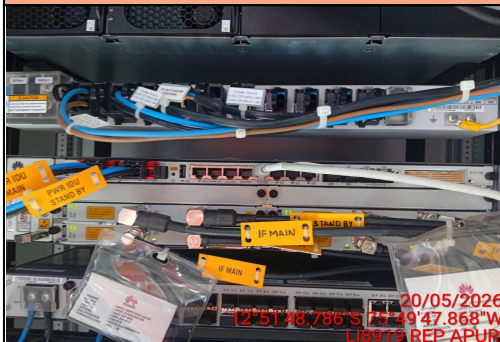
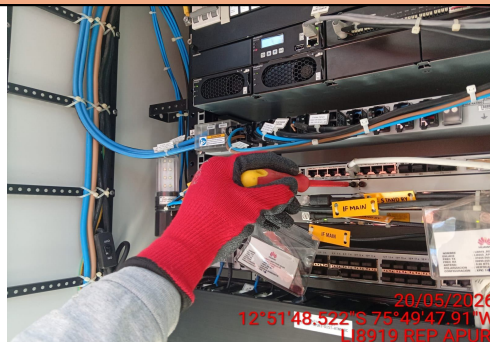
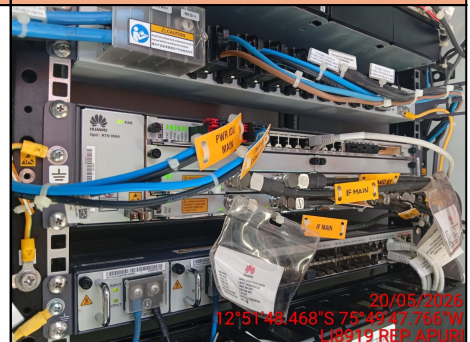
### AJUSTE DE ELEMENTOS Y CONEXIONES

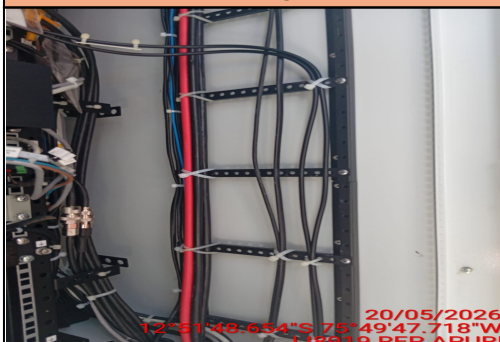
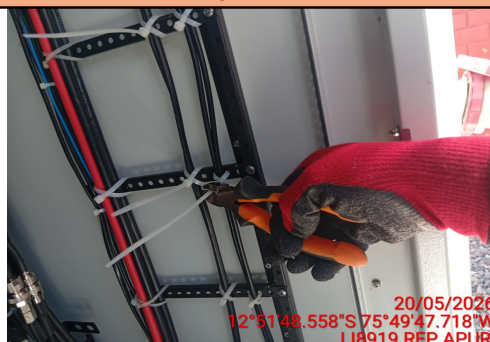
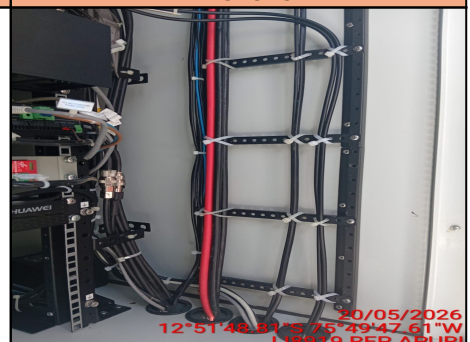
### CABLES: LIMPIEZA TECNICA Y ORDENAMIENTO DE CABLES

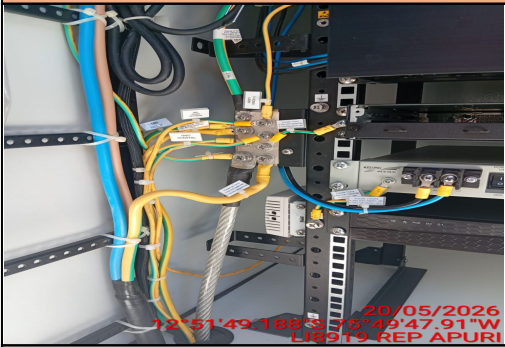
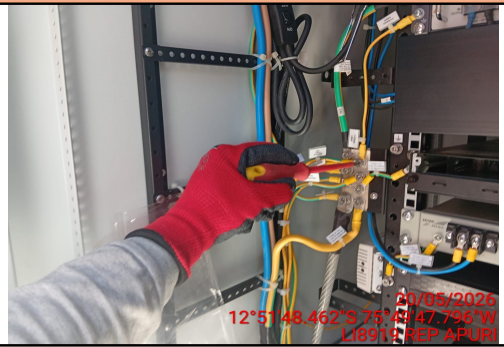
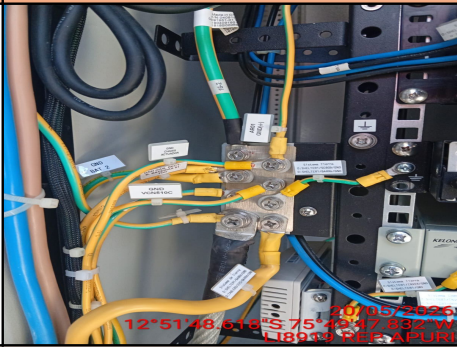
VERIFICACION Y AJUSTE DE ATERRAMIENTO

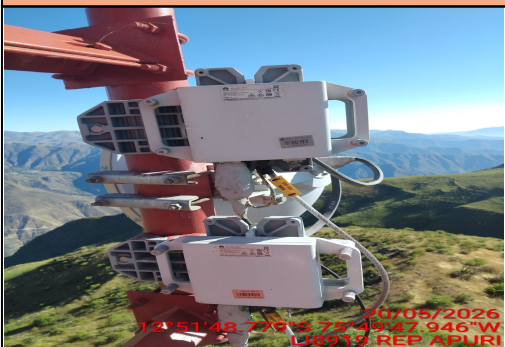
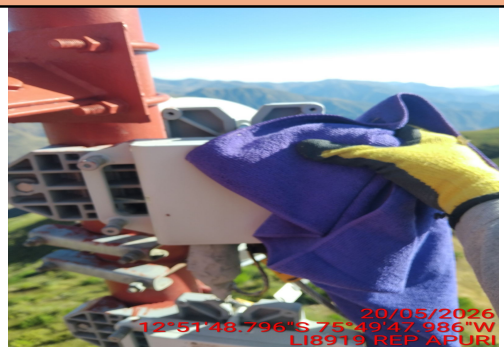
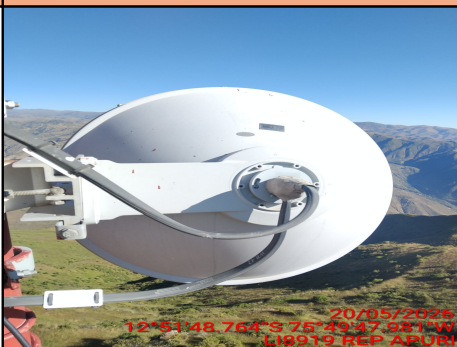
VERIFICAR ESTADO DE CONECTORES Y CABLES ODU
