## REPORTE FOTOGRÁFICO - Sistema de Seguridad Física Interior

**Nombre de la Estación:** HERBAY\_BAJO  
**Nombre de Localidad:** SAN VICENTE DE CAÑETE  
**Fecha:** 20/05/2026 - 20/05/2026  
**Dirección:** CP HERBAY\_BAJO  
**ID site:** LI4492  
**CRQ:** CRQ000000070562

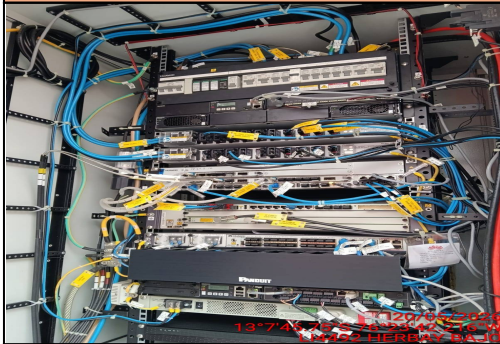
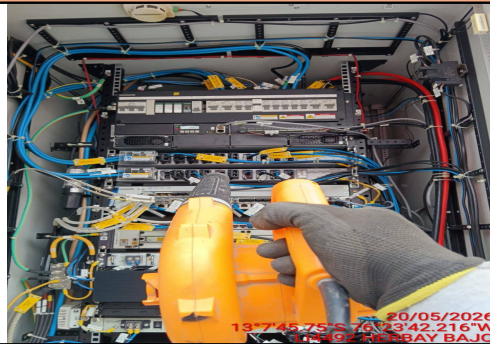
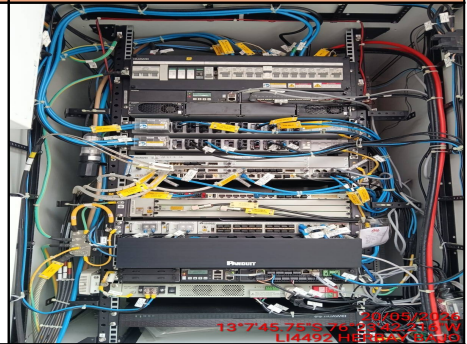
### LIMPIEZA GENERAL DE LOS EQUIPOS DEL SISTEMA

| CHECKLIST - SISTEMA DE SEGURIDAD | | |
|---|---|---|
| Sistema | OK | Limpieza de Componentes y/o equipos en general del Sistema |

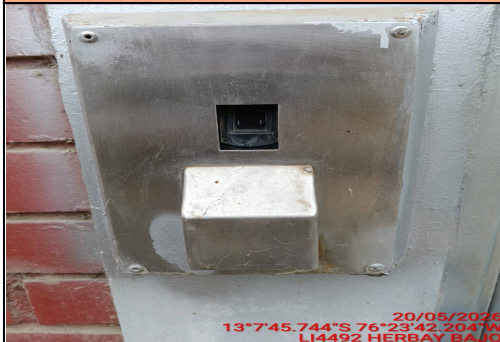
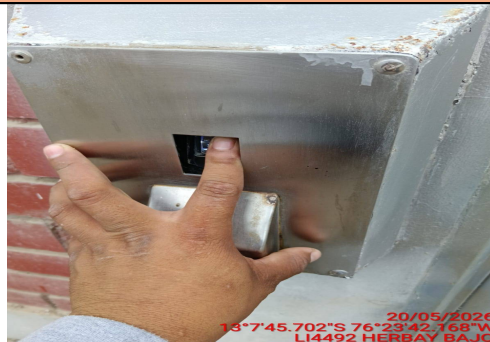
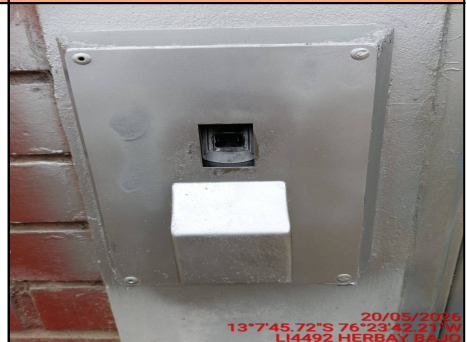
### REVISIÓN DEL BUEN FUNCIONAMIENTO DE LA LECTORA

| CHECKLIST - SISTEMA DE SEGURIDAD | | |
|---|---|---|
| Lector de Huella | OK | Verificar el buen funcionamiento de la lectora |

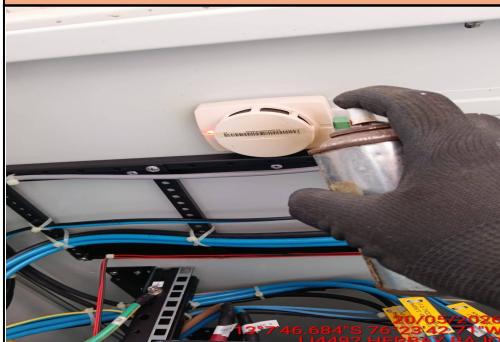
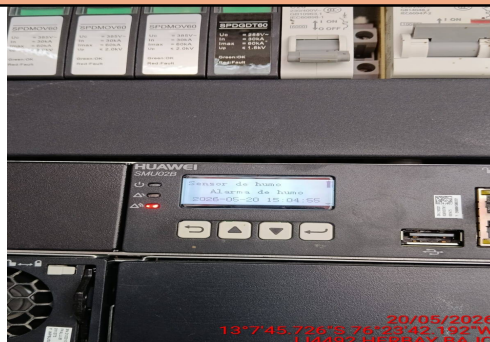
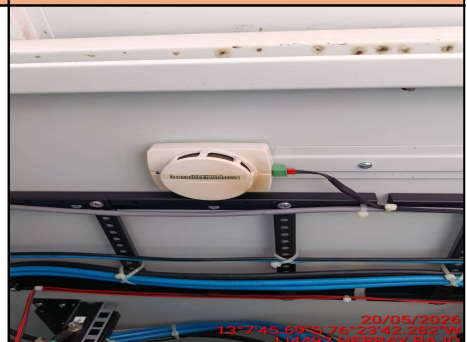
### REVISIÓN DEL FUNCIONAMIENTO DEL SENSOR DE HUMO

| CHECKLIST - SISTEMA DE SEGURIDAD | | |
|---|---|---|
| Sensor de Humo | OK | Revisión estado del sensor de Humo |
| Sensor de Humo | OK | Verificar activación de la sirena y alarma generada en NOC |

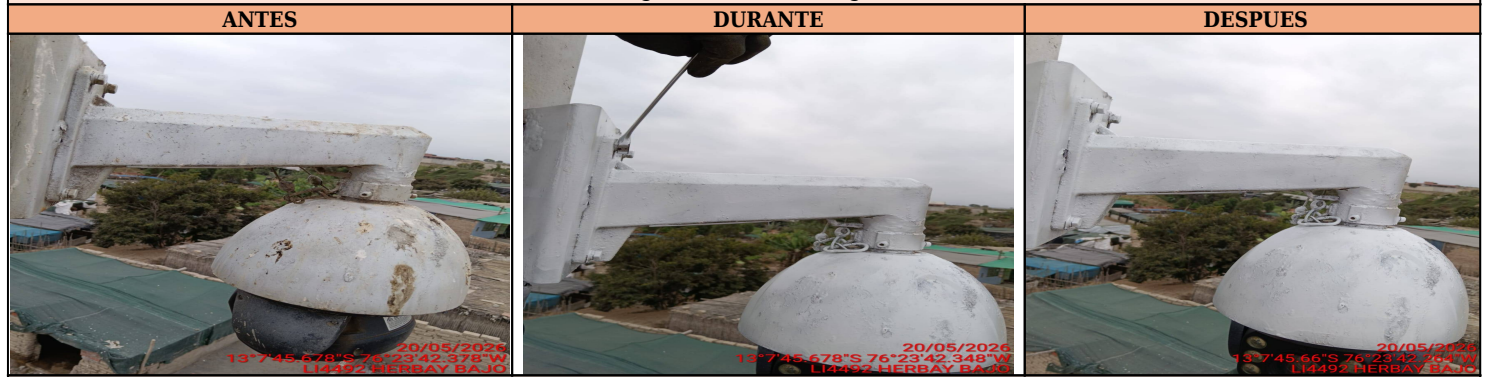
### REVISIÓN DE SUJECCIÓN Y ANCLAJES DE CÁMARA

| CHECKLIST - SISTEMA DE SEGURIDAD | | |
|---|---|---|
| Cámara | OK | Revisión de sujeción y anclajes de la Cámara |

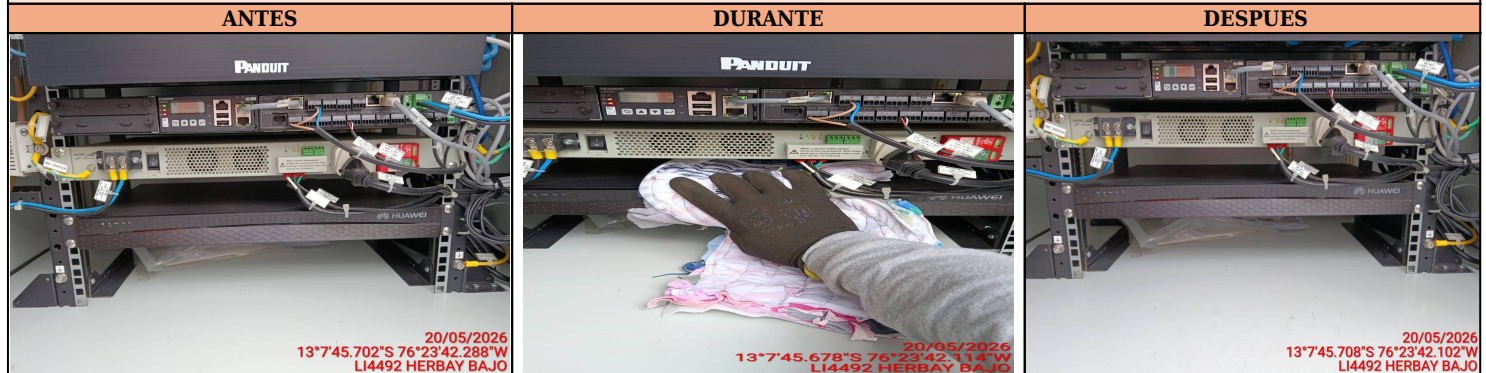
### REVISIÓN DEL EQUIPO DE GRABACIÓN (VCN510 - 8P)

| CHECKLIST - SISTEMA DE SEGURIDAD | | |
|---|---|---|
| Grabador de Video | OK | Verificar grabación local desde el NOC |
