## REPORTE FOTOGRÁFICO - Radio Frecuencia y Transporte

Nombre de la Estacion: HERBAY\_BAJO  
Nombre de Localidad: SAN VICENTE DE CAÑETE  
Fecha: 20/05/2026 - 20/05/2026  
Direccion: CP HERBAY BAJO  
ID site: LI4492  
CRQ: CRQ00000070562

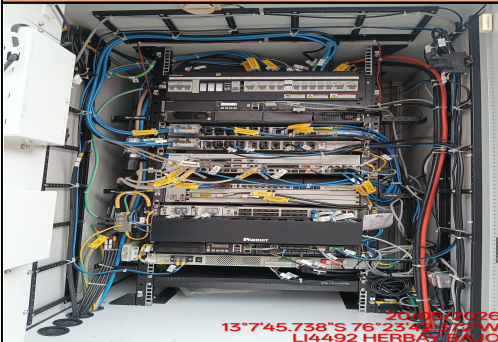
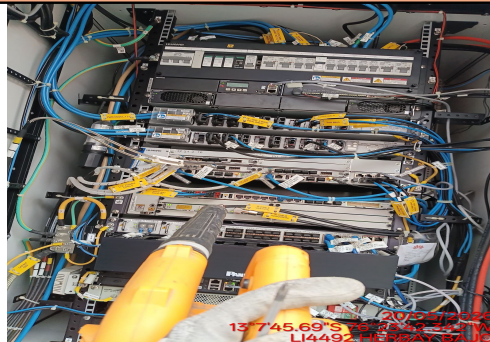
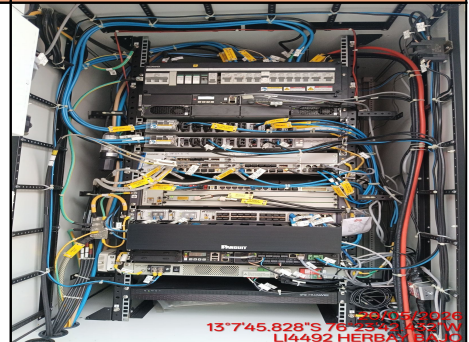
### EQUIPO BBU, ROUTER O MW: VERIFICAR ESTADO DE EQUIPOS, LED DE ALARMAS, LIMPIEZA TECNICA Y SOPLETADO

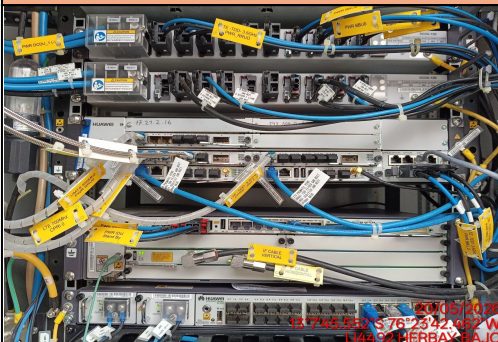
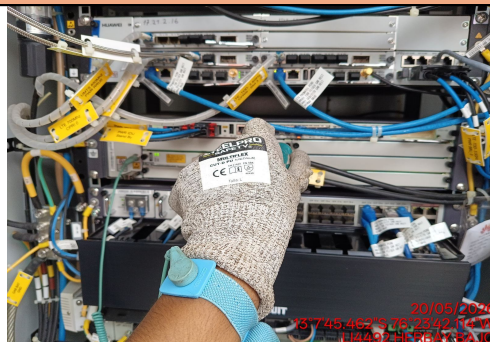
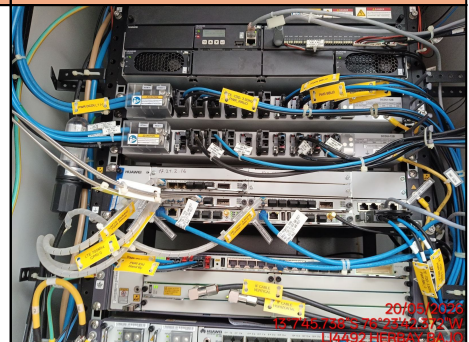
### AJUSTE DE ELEMENTOS Y CONEXIONES

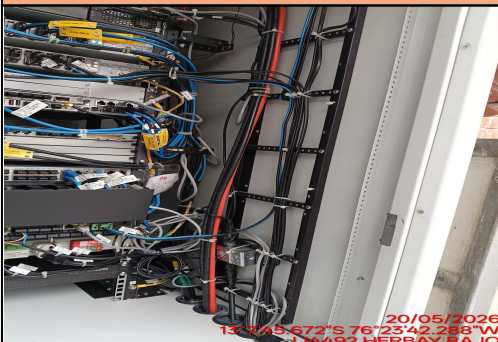
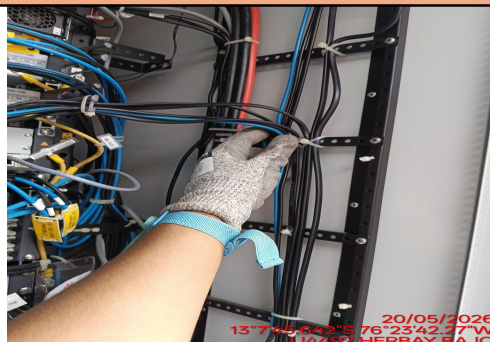
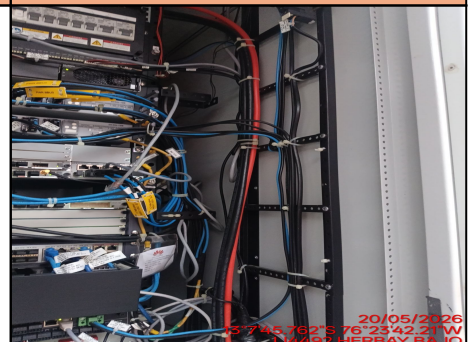
### CABLES: LIMPIEZA TECNICA Y ORDENAMIENTO DE CABLES

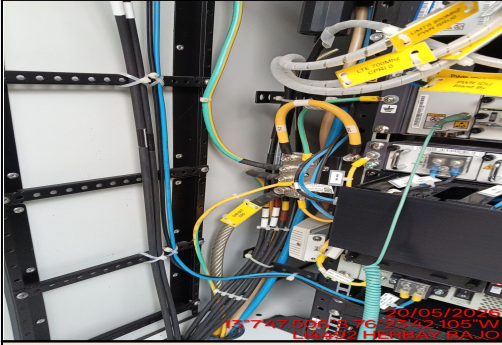
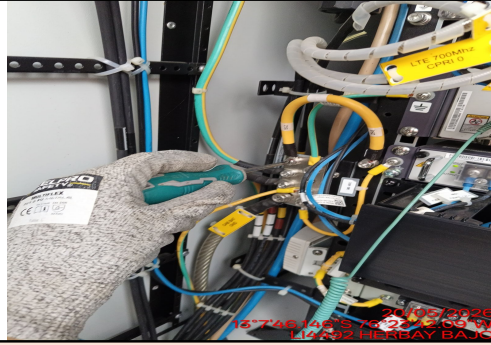
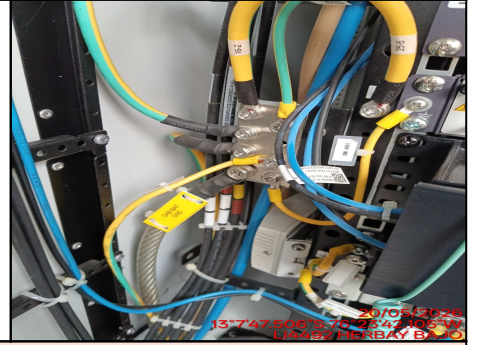
## VERIFICACION Y AJUSTE DE ATERRAMIENTO

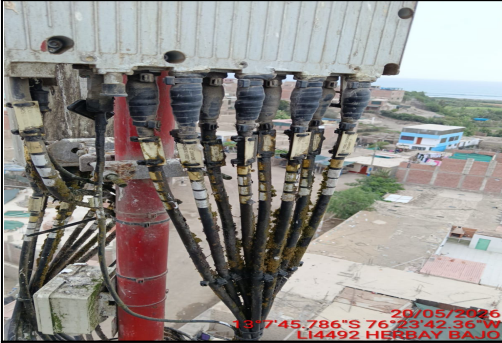
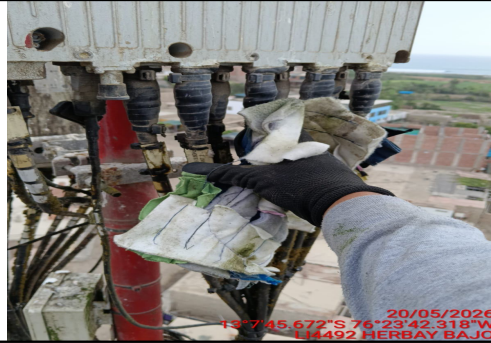
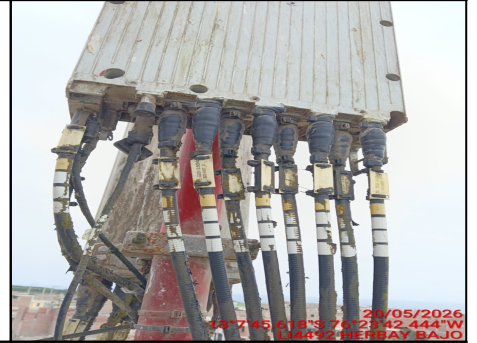
## VERIFICAR ESTADO DE CONECTORES Y CABLES RRU

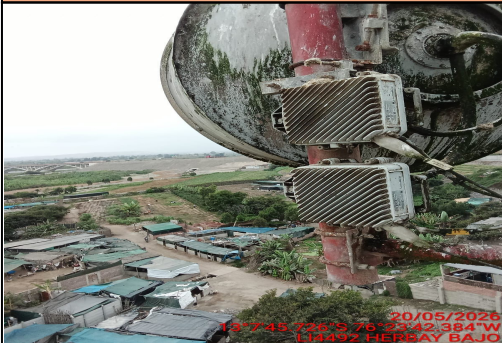
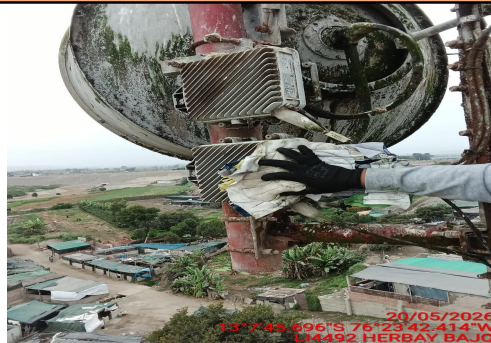
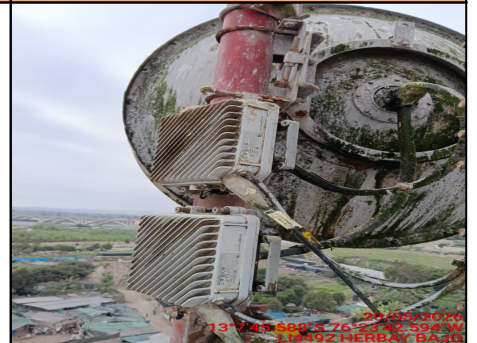
## VERIFICAR ESTADO DE CONECTORES Y CABLES ODU

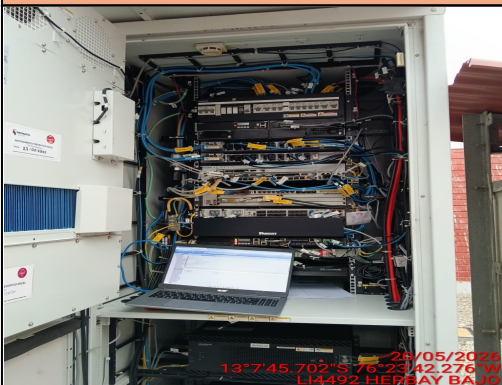
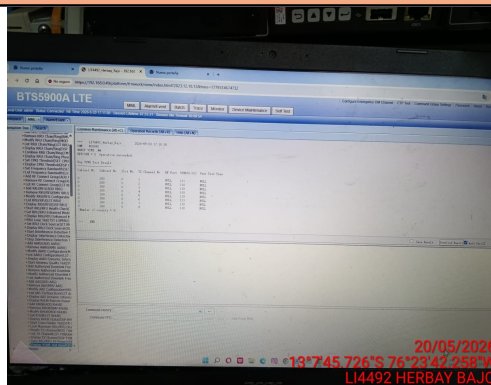
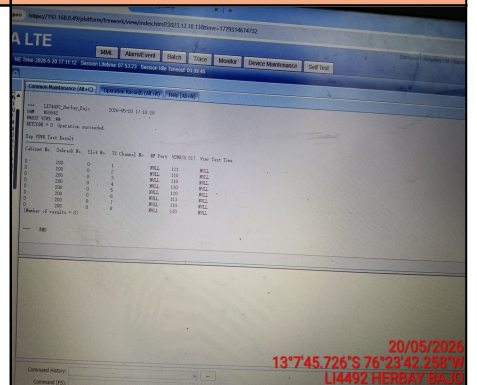
## MEDIR EL VSWR MEDIANTE SOFTWARE
